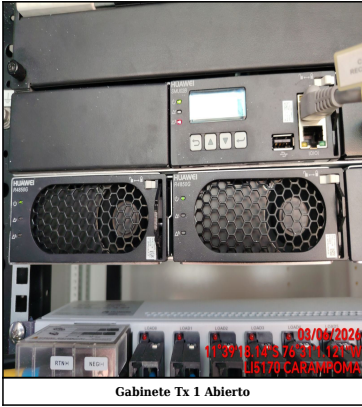
Gabinete Tx 1 Abierto

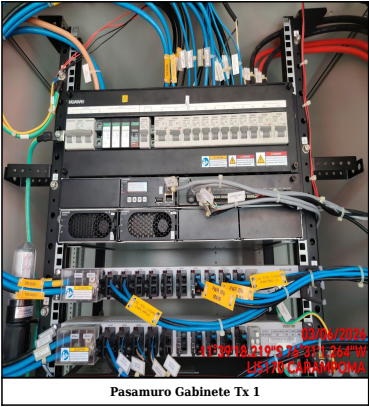
Pasamuro Gabinete Tx 1

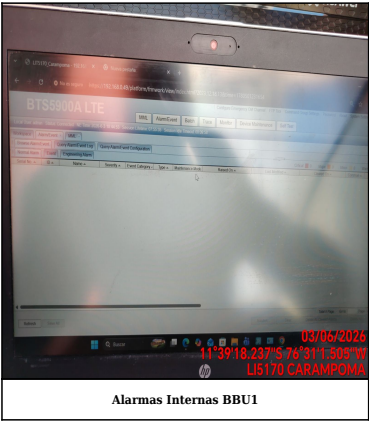
Alarmas Internas BBU1

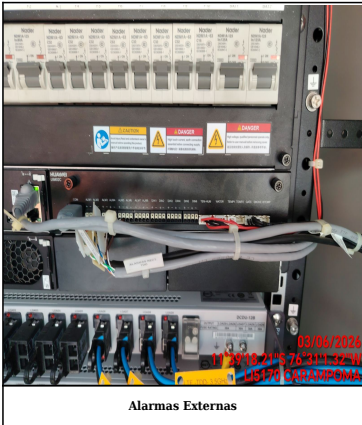
Alarmas Externas

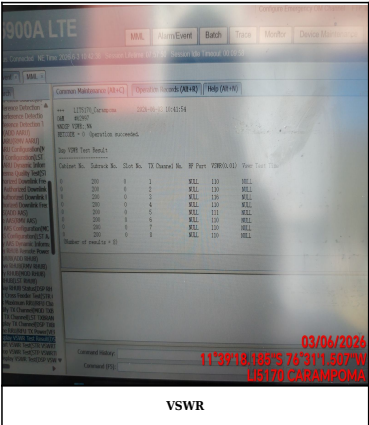
VSWR

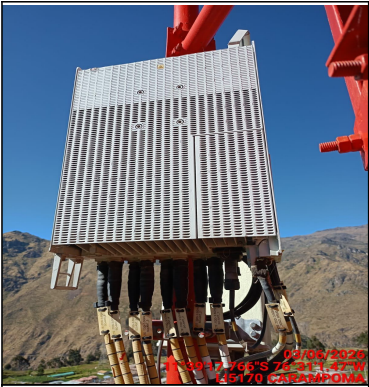
Vulcanizado Conectores S1

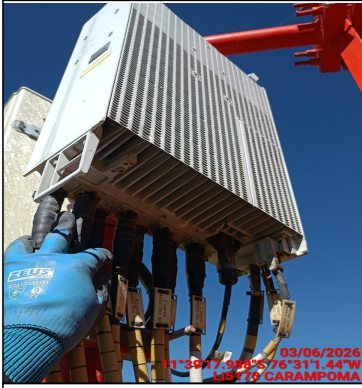
Vulcanizado Conectores S2

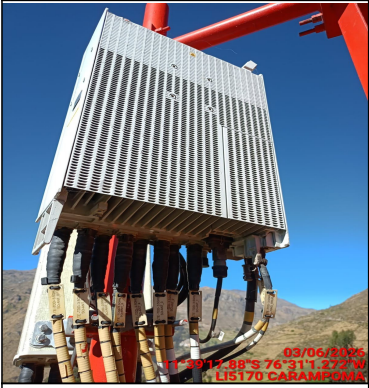
Vulcanizado Conectores S3

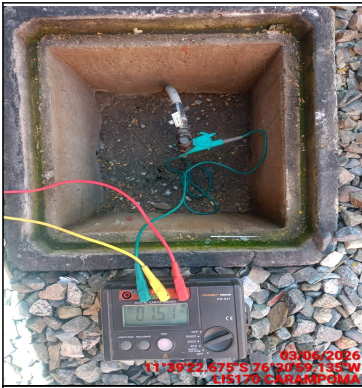
| Resistencia (Ω) | 1.45 |

Resistencia de SPAT

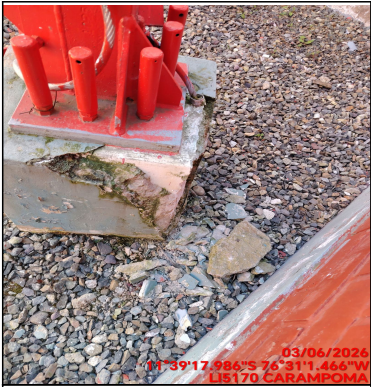
Observacion 1

Problema de pinturas en paredes y columnas, partes de las paredes están ocj fisuras y en una de la b
