## REPORTE FOTOGRÁFICO - SUPERVISION

**Nombre de la Estacion:** PICOY  
**Nombre de Localidad:** SANTA LEONOR  
**Fecha:** 03/06/2026 - 03/06/2026  
**Direccion:** AV LOS OLIVOS Y VIÑA ALTA  
**ID site:** LI5684  
**CRQ:** CRQ000000078858

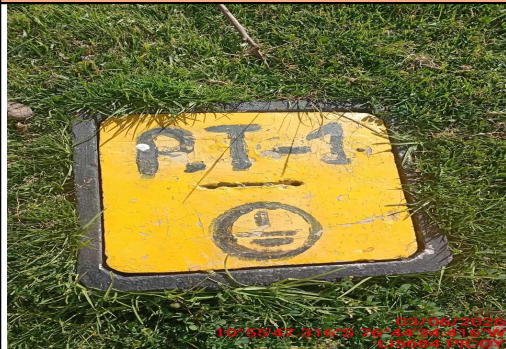
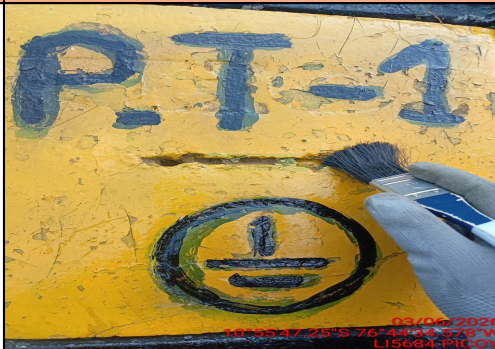
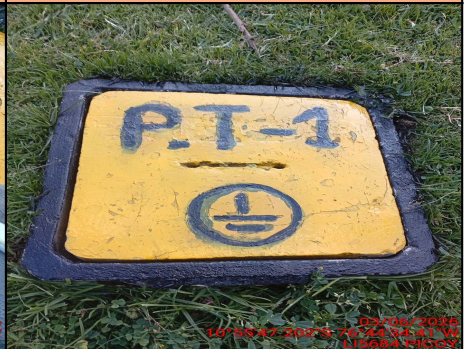
### TAPAS STAP: PINTADO DE TAPAS SEGUN PLANO SPAT

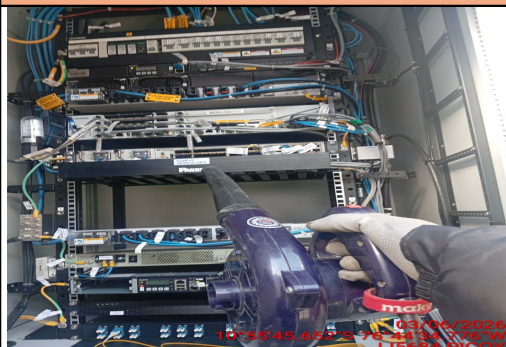
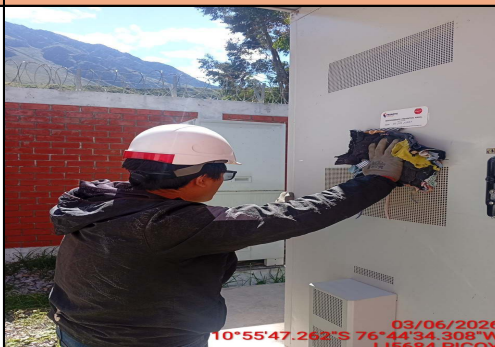
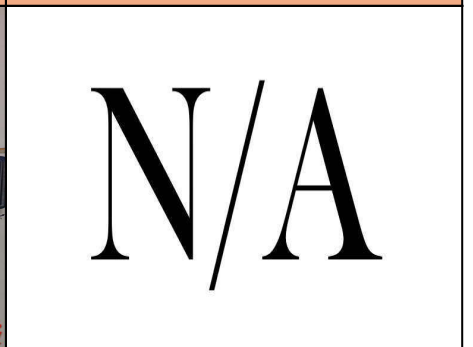
### LIMPIEZA GABINETE: LIMPIEZA DENTRO, PARTE POSTERIOR, PARTE BAJA Y ENTRE LOS GABINETES

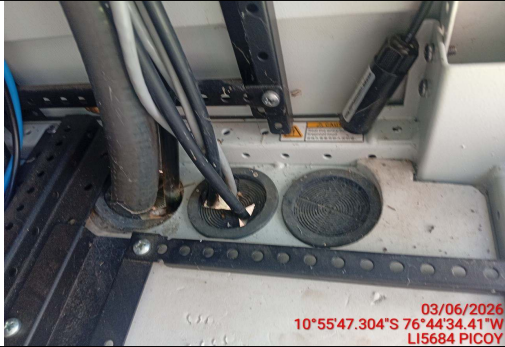
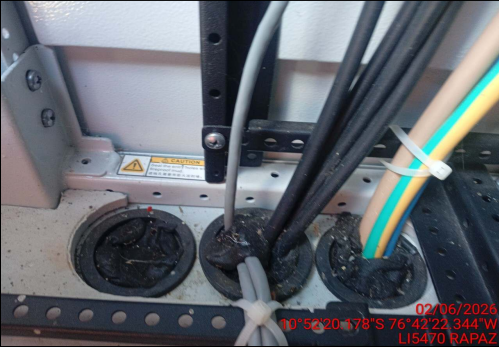
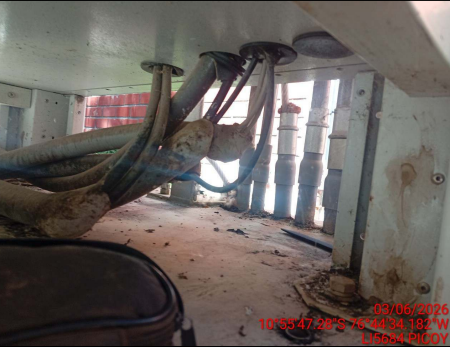
| SELLADO: SELLADO DE EQUIPOS Y DUCTOS POR DONDE INGRESAN LOS CABLES AL GABINETE (CON SIKAFLEX) | | |

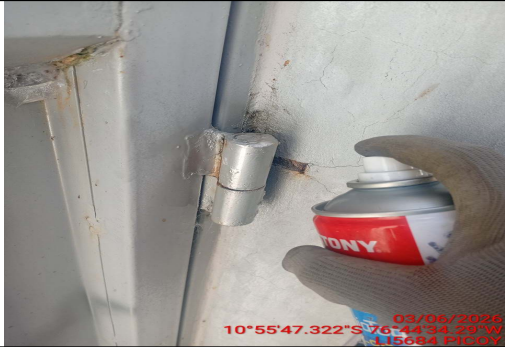
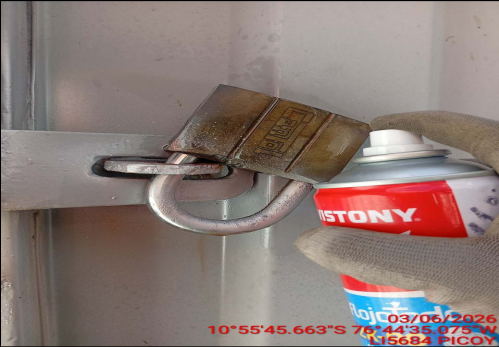
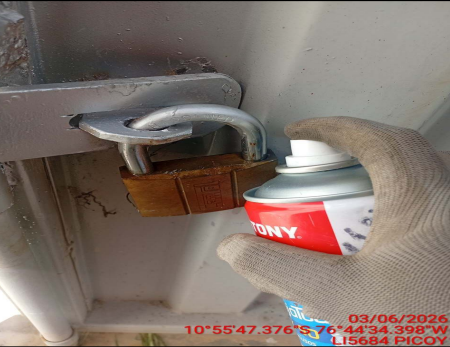
| SELLADO: SELLADO DE EQUIPOS Y DUCTOS POR DONDE INGRESAN LOS CABLES AL GABINETE (CON SIKAFLEX) | | |
|---|---|---|
| ACEITADO: ACEITADO DE PUERTAS Y CANDADOS | | |

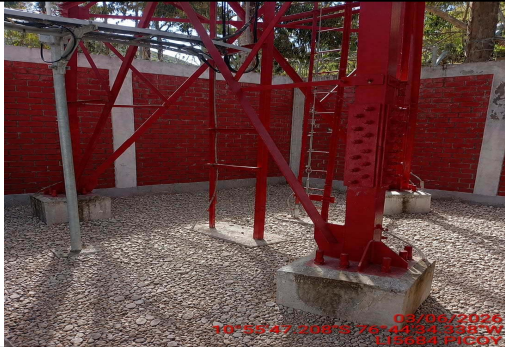
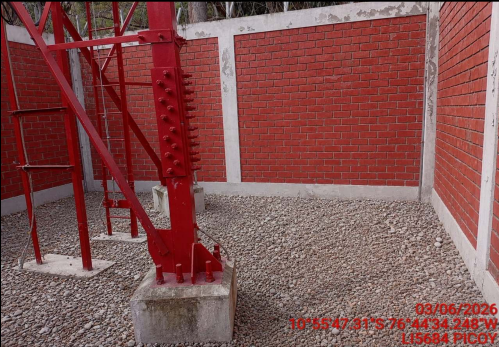
| SELLADO: SELLADO DE EQUIPOS Y DUCTOS POR DONDE INGRESAN LOS CABLES AL GABINETE (CON SIKAFLEX) | | |
|---|---|---|
| LIMPIEZA INTERIOR: LIMPIEZA INTERIOR DEL SITE / DESMALEZADO | | |

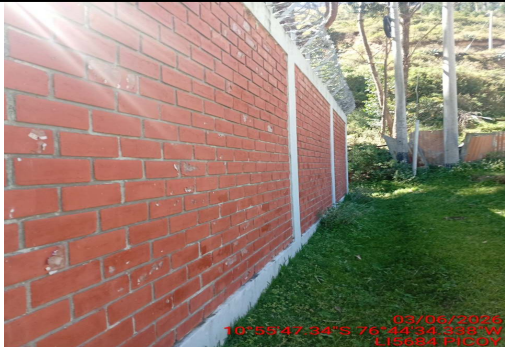
| SELLADO: SELLADO DE EQUIPOS Y DUCTOS POR DONDE INGRESAN LOS CABLES AL GABINETE (CON SIKAFLEX) | | |
|---|---|---|
| LIMPIEZA EXTERIOR: LIMPIEZA EXTERIOR DEL SITE / DESMALEZADO | | |

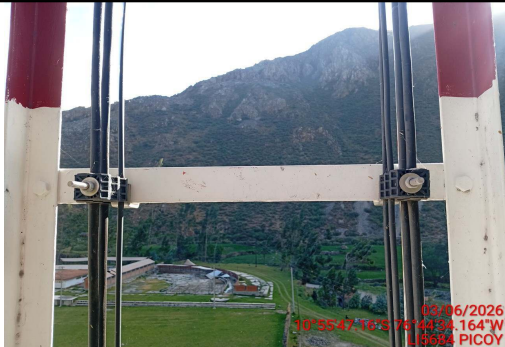
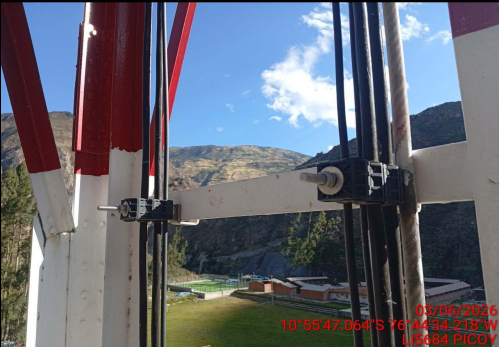
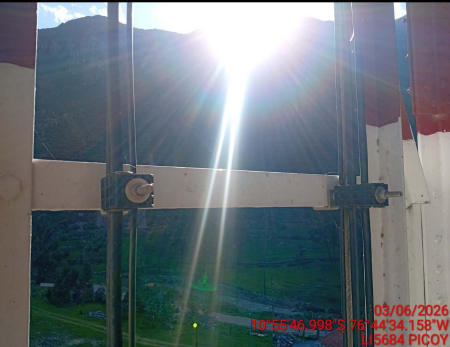
| SELLADO: SELLADO DE EQUIPOS Y DUCTOS POR DONDE INGRESAN LOS CABLES AL GABINETE (CON SIKAFLEX) | | |
|---|---|---|
| CLAMPS: REVISION DE CLAMPS EN CABLES IF, FO Y ENERGIZADO DE RRU's | | |

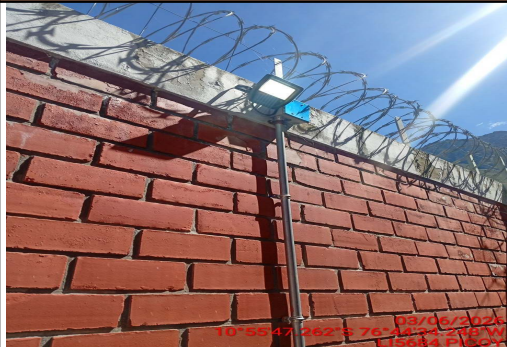
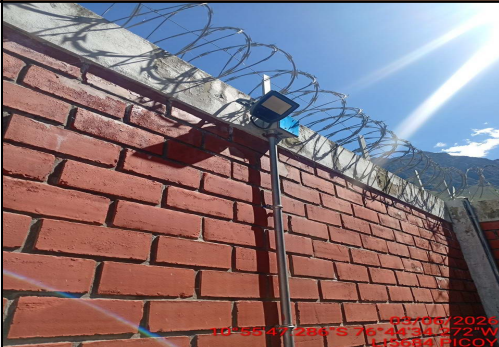
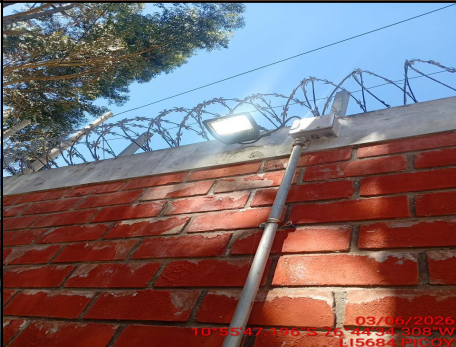
REVISION DEL ESTADO DE LUMINARIA DE EMERGENCIA (LUMINARIA ENCENDIDA Y APAGADA)

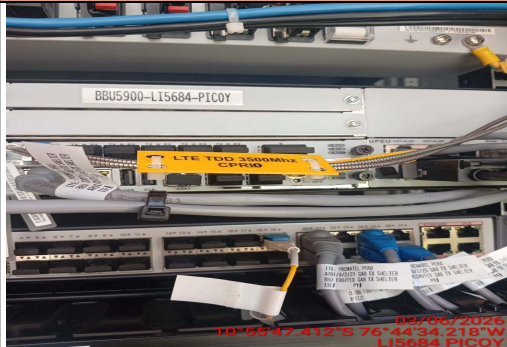
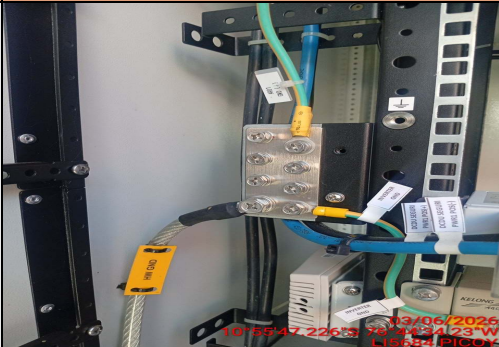
ETIQUETADO DE DATOS, POWER, TIERRA DE IDU Y TIERRA DE BBU CORRECTAMENTE ETIQUETADOS

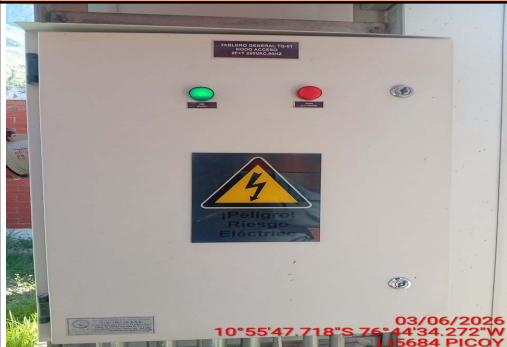
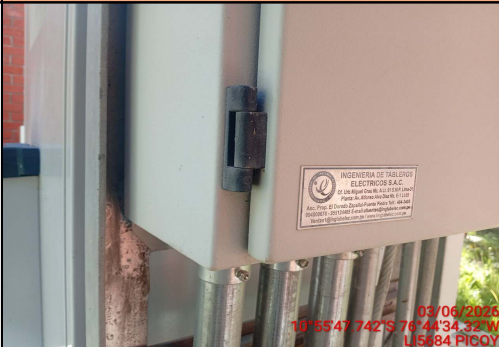
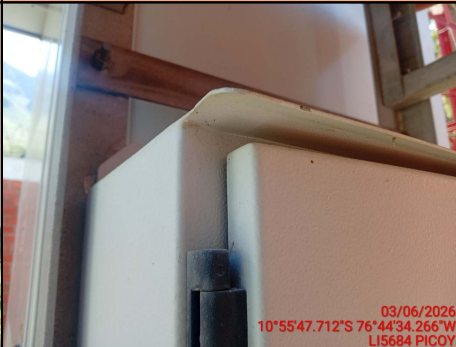
TABLERO PRONATEL: REVISION DEL ESTADO FISICO DE TABLERO (CORROSION / OXIDO)

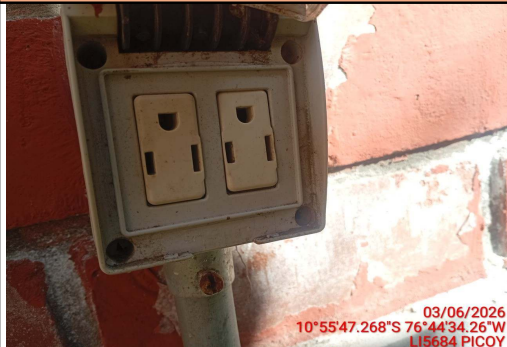
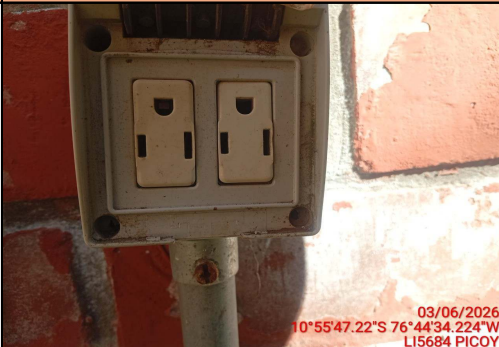
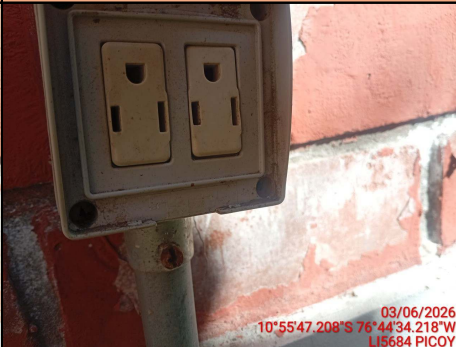
TOMACORRIENTES: REVISION DEL ESTADO FISICO DE TOMACORRIENTES

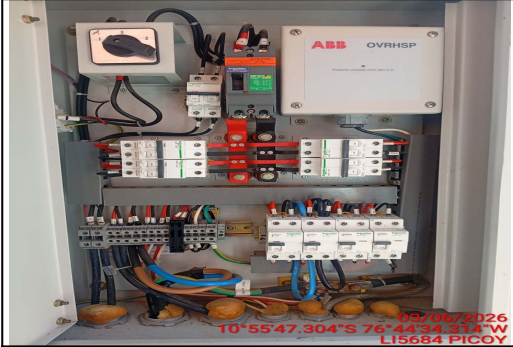
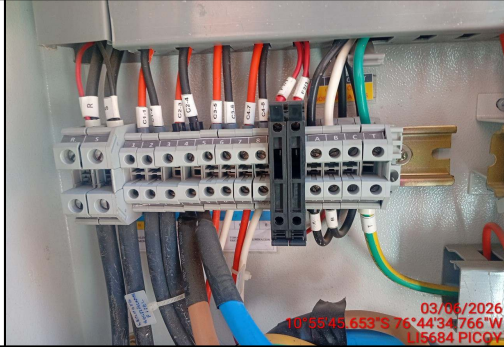
**BORNERAS: DETECCION DE TERMINALES DE CABLES EN TABLERO GENERAL SIN BORNERA**
