# REPORTE FOTOGRÁFICO - Sistema Rectificador, Cargador y Banco de Baterías

**Nombre de la Estación:** PLAYA\_ASIA\_2  
**Nombre de Localidad:** ASIA  
**Fecha:** 03/06/2026 - 03/06/2026  
**Dirección:** CA CA PANAMERICANA SUR KM 975 PARCELACION LA QUERENCIA SUBL A1  
**ID site:** LI0914  
**CRQ:** CRQ000000000000

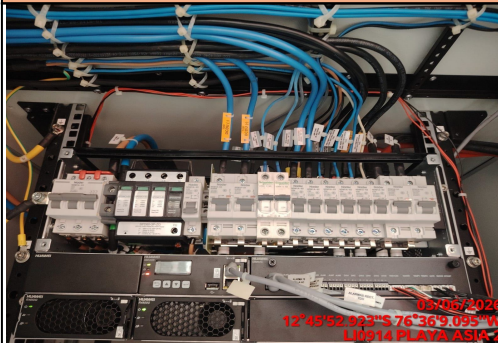
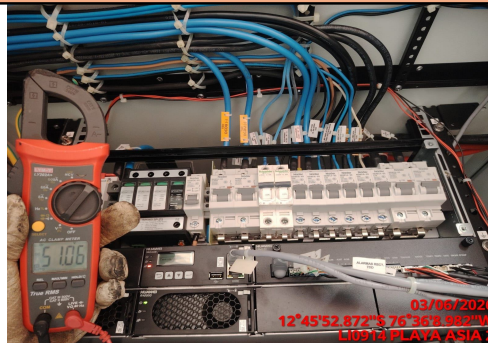
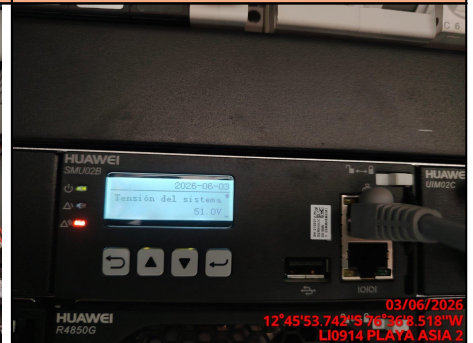
## VERIFICACIÓN DE PARÁMETRO DE OPERACIÓN : VOLTAJE(V)

| CHECKLIST - SISTEMA RECTIFICADOR - CARGADOR - BATERIAS | | |
|---|---|---|
| Voltaje AC | OK | Verificar nivel de voltaje este dentro de rango de trabajo en AC |
| Voltaje DC | OK | Verificar nivel de voltaje este dentro de rango de trabajo en DC |

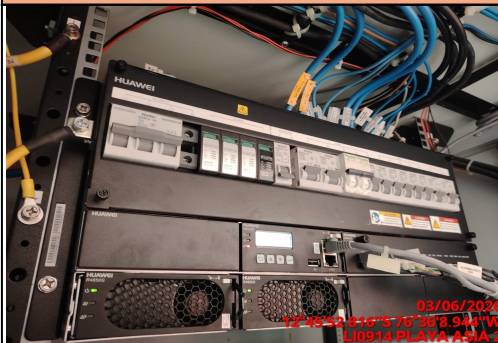
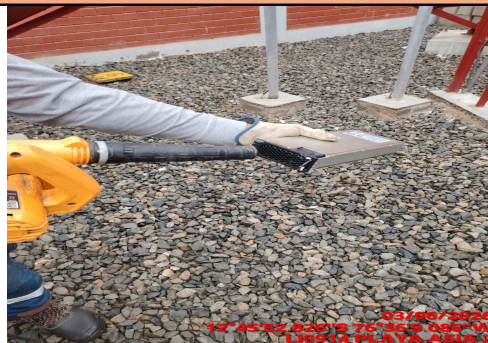
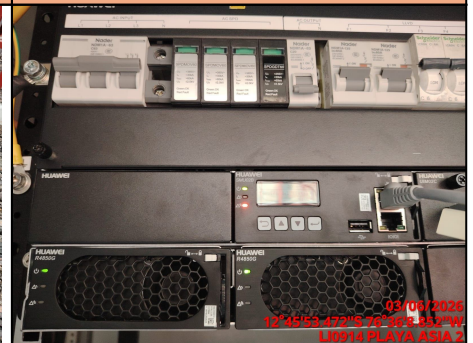
## LIMPIEZA TÉCNICA DE COMPONENTES

| CHECKLIST - SISTEMA RECTIFICADOR - CARGADOR - BATERIAS | | |
|---|---|---|
| Gabinete, baterías | OK | Verificar limpieza y ajustes mecánicos |

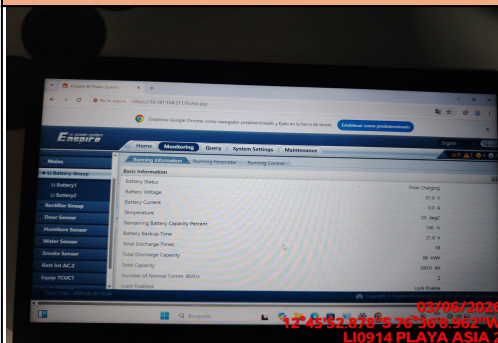
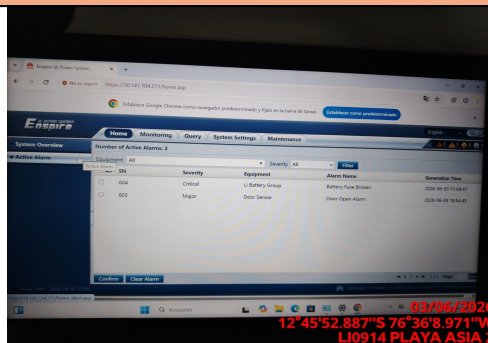
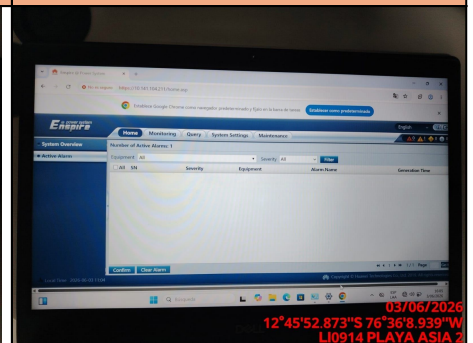
## PRUEBA DE ALARMAS DE BATERIAS

| CHECKLIST - SISTEMA RECTIFICADOR - CARGADOR - BATERIAS | | |
|---|---|---|
| Alarmas | OK | Verificar conectividad y prueba de alarmas |
