## REPORTE FOTOGRÁFICO - Sistema de Seguridad Física Interior

**Nombre de la Estación:** ENTRADA\_ROMA  
**Nombre de Localidad:** NUEVO IMPERIAL  
**Fecha:** 03/06/2026 - 03/06/2026  
**Dirección:** CP MENOR PUEBLO NUEVO DE CONTA MZ R1 LT 6  
**ID site:** LI5532  
**CRQ:** CRQ000000079023

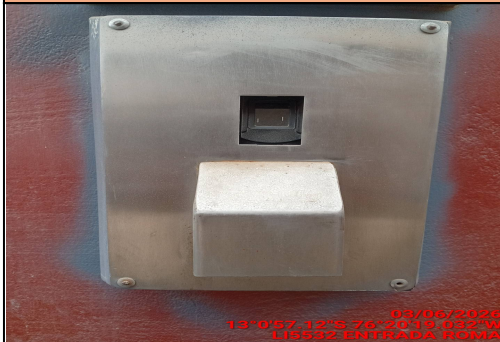
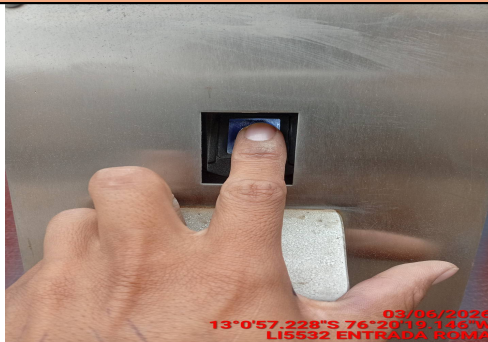
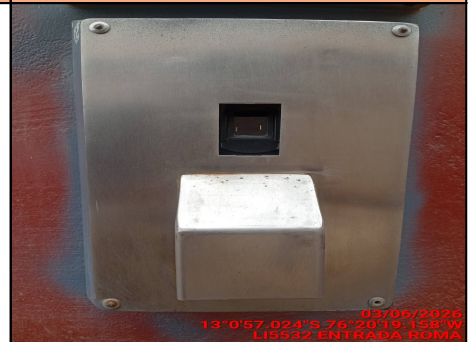
### REVISIÓN DEL BUEN FUNCIONAMIENTO DE LA LECTORA

| CHECKLIST - SISTEMA DE SEGURIDAD | | |
|---|---|---|
| Lector de Huella | OK | Verificar el buen funcionamiento de la lectora |

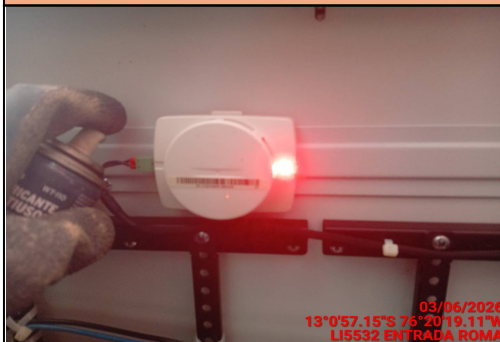
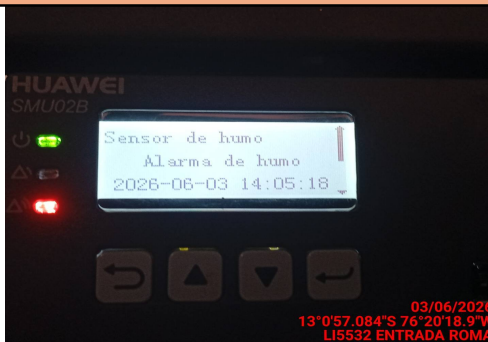
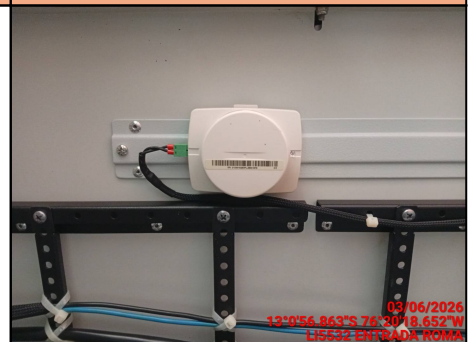
### REVISIÓN DEL FUNCIONAMIENTO DEL SENSOR DE HUMO

| CHECKLIST - SISTEMA DE SEGURIDAD | | |
|---|---|---|
| Sensor de Humo | OK | Revisión estado del sensor de Humo |

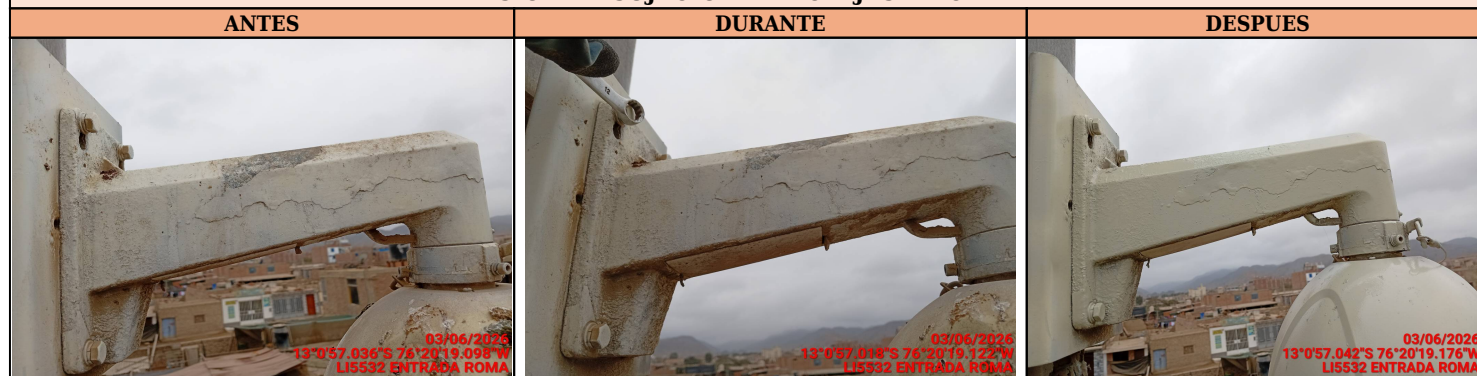
## REVISIÓN DE SUJECCIÓN Y ANCLAJES DE CÁMARA

| CHECKLIST - SISTEMA DE SEGURIDAD | | |
|---|---|---|
| Cámara | OK | Revisión de sujeción y anclajes de la Cámara |

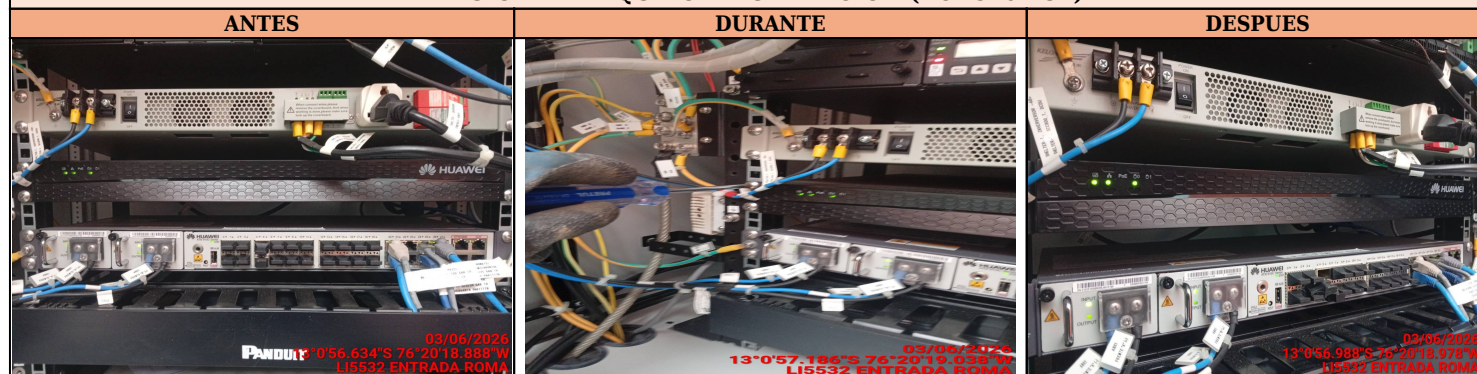
## REVISIÓN DEL EQUIPO DE GRABACIÓN (VCN510 - 8P)

| CHECKLIST - SISTEMA DE SEGURIDAD | | |
|---|---|---|
| Grabador de Video | OK | Verificar grabación local desde el NOC |
