# REPORTE FOTOGRÁFICO - Sistema Rectificador, Cargador y Banco de Baterías

**Nombre de la Estación:** LINCHA  
**Nombre de Localidad:** LINCHA  
**Fecha:** 03/06/2026 - 03/06/2026  
**Dirección:** CL LIMA S/N LINCHA YAUYS LIMA  
**ID site:** LI1553  
**CRQ:** CRQ000000784222

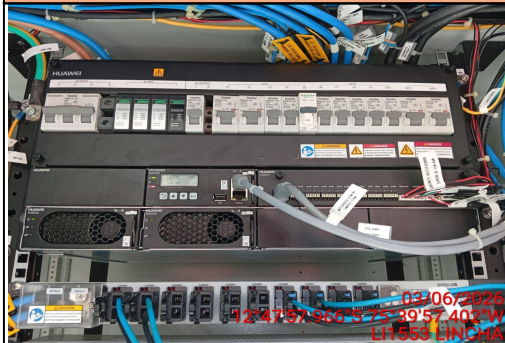
### ANTES

## VERIFICACIÓN DE PARÁMETRO DE OPERACIÓN : VOLTAJE(V)

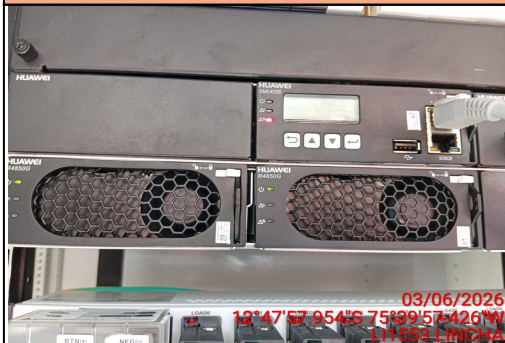
### ANTES

## LIMPIEZA TÉCNICA DE COMPONENTES

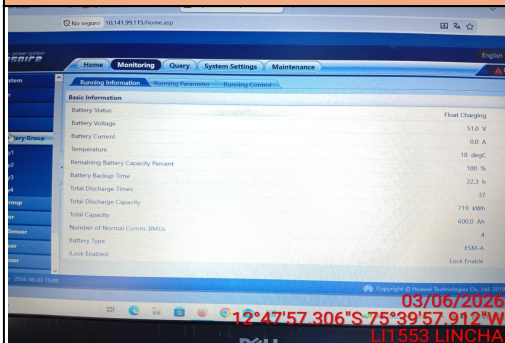
### ANTES

## PRUEBA DE ALARMAS DE BATERIAS
