## REPORTE FOTOGRÁFICO - TORRES

**Nombre de la Estacion:** PLAYA\_ASIA\_2  
**Nombre de Localidad:** ASIA  
**Fecha:** 04/06/2026 - 04/06/2026  
**Dirección:** CA CA PANAMERICANA SUR KM 975 PARCELACION LA QUERENCIA SUBL A1  
**ID site:** LI0914  
**CRQ:** CRQ000000000000

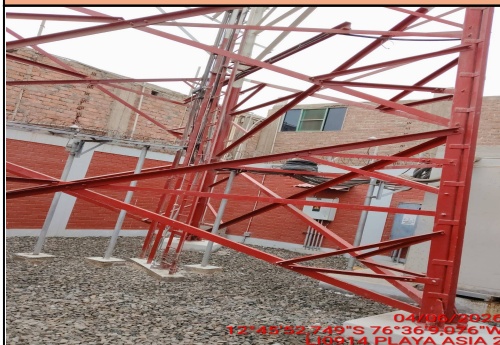
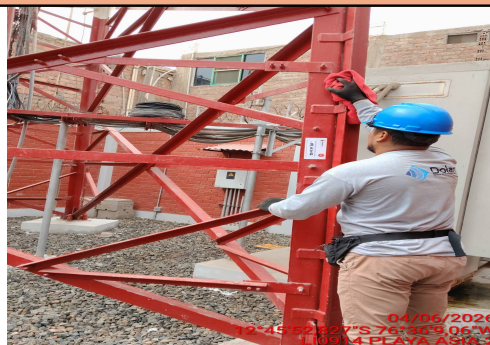
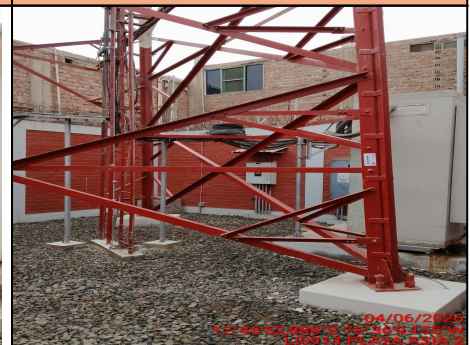
### PINTURA Y GALVANIZADO: VERIFICAR EL ESTADO DE LA PINTURA Y GALVANIZADO

| CHECKLIST - TORRES | | |
|---|---|---|
| Pintura | OK | Verificar visualmente el estado de pintado y realizar el resane de existir puntos con presencia de corrosión |

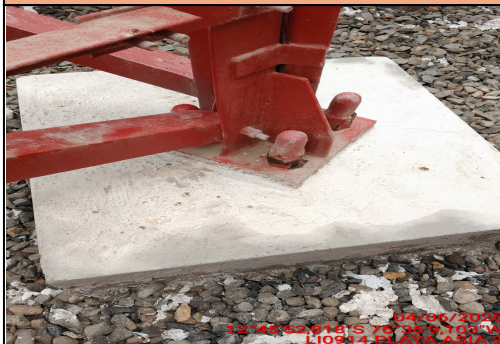
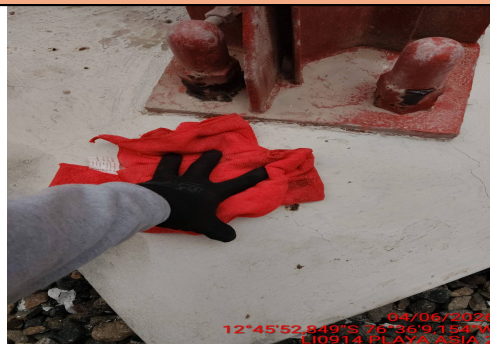
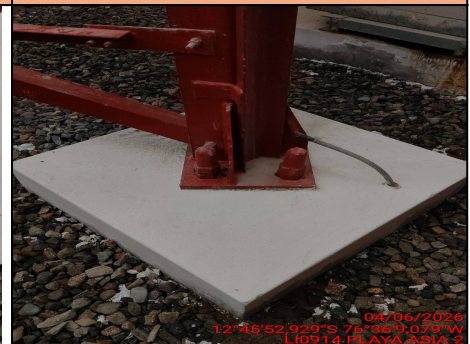
### BASES DEL CONCRETO: REVISION DEL ESTADO DE LAS BASES DEL CONCRETO

| CHECKLIST - TORRES | | |
|---|---|---|
| Bases | OK | Verificar las bases de la torre |

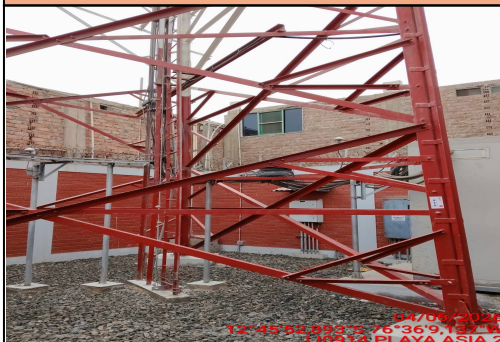
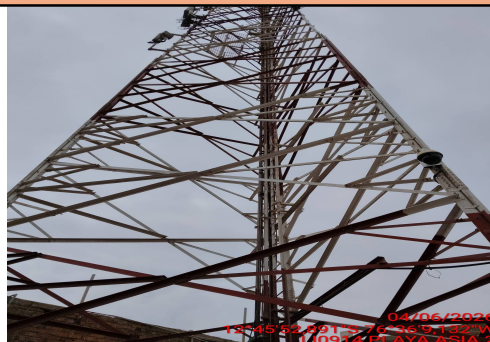
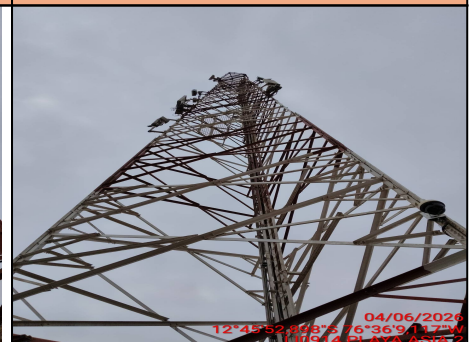
### PERFILES Y CUERPOS: REVISION DE LOS PERFILES, CUERPOS

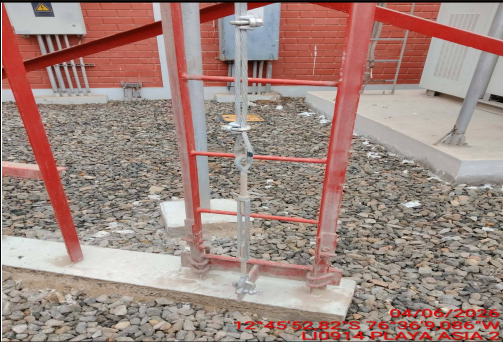
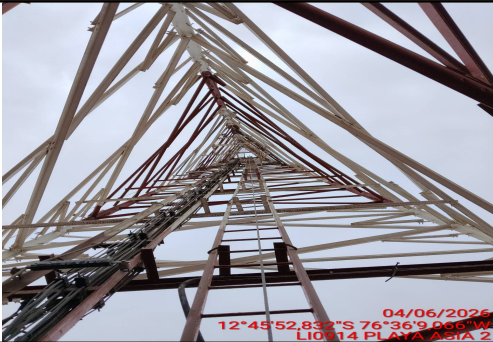
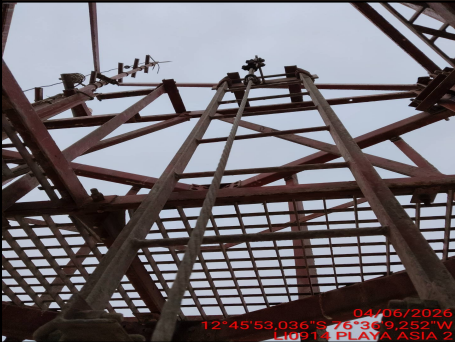
ESCALERILLA: REVISION DEL ESTADO DE LAS ESCALERILLAS

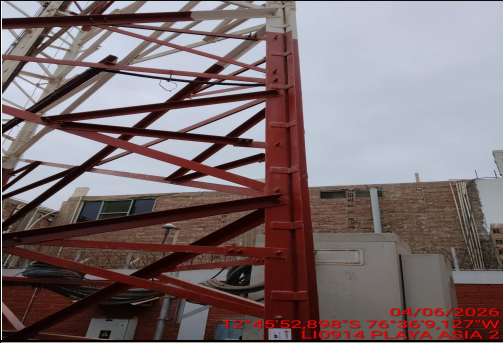
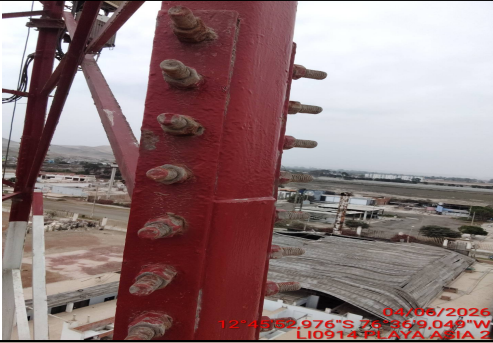
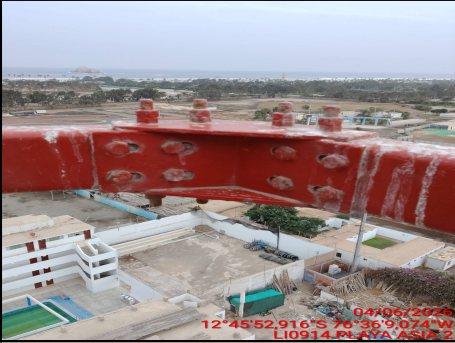
PERNOS Y TUERCAS: REVISION DEL ESTADO DE LOS PERNOS Y LAS TUERCAS

| CHECKLIST - TORRES | | |
|---|---|---|
| Pernos | OK | Realizar inspección visual y ajuste de pernos |

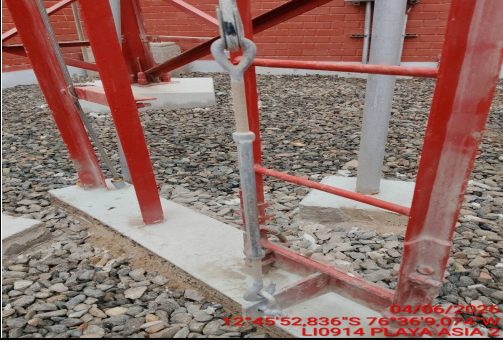
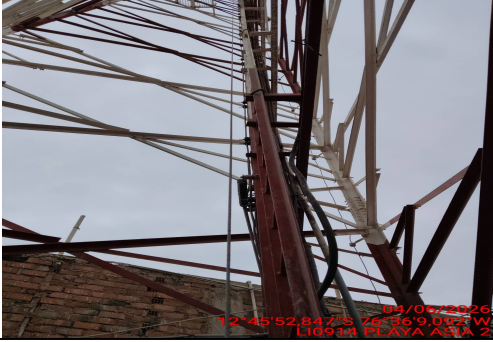
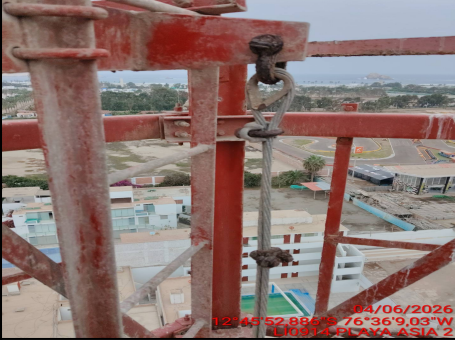
LINEA DE VIDA: REVISION DEL ESTADO DE LA LINEA DE VIDA

| CHECKLIST - TORRES | | |
|---|---|---|
| Línea de vida | OK | Verificar y ajustar la línea de vida |
