## REPORTE FOTOGRÁFICO - SUPERVISION

**Nombre de la Estacion:** LINCHA  
**Nombre de Localidad:** LINCHA  
**Fecha:** 03/06/2026 - 03/06/2026  
**Dirección:** CL LIMA S/N LINCHA YAUYS LIMA  
**ID site:** LI1553  
**CRQ:** CRQ000000078422

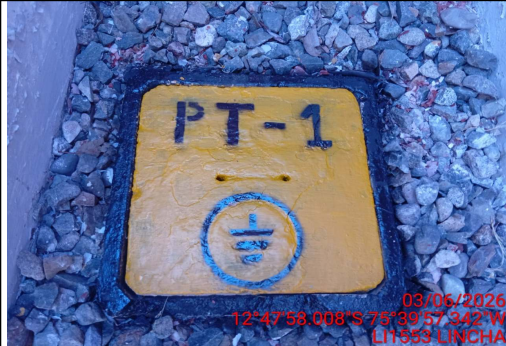
FOTO 1

### TAPAS STAP: PINTADO DE TAPAS SEGUN PLANO SPAT

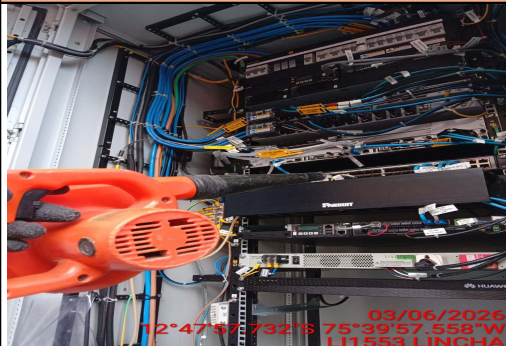
FOTO 1

### LIMPIEZA GABINETE: LIMPIEZA DENTRO, PARTE POSTERIOR, PARTE BAJA Y ENTRE LOS GABINETES

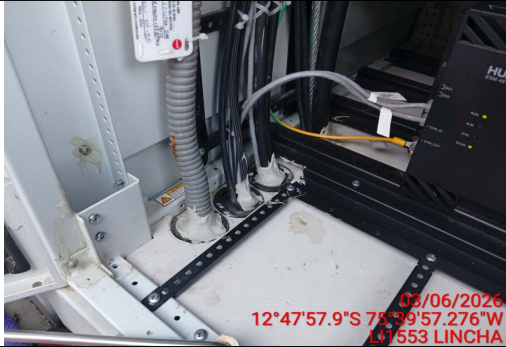
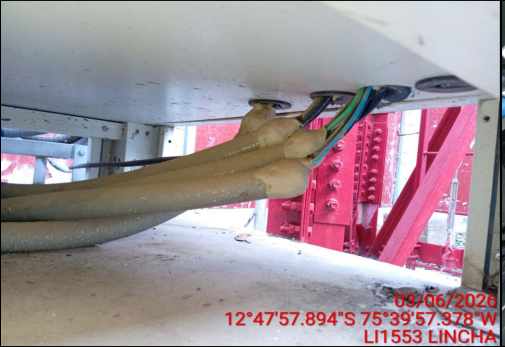
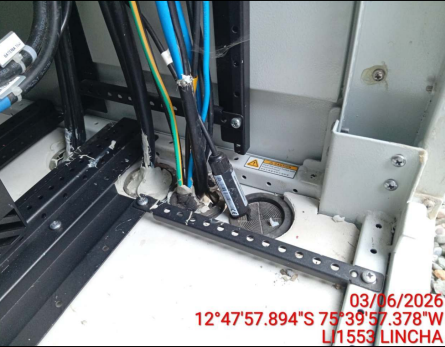
| SELLADO: SELLADO DE EQUIPOS Y DUCTOS POR DONDE INGRESAN LOS CABLES AL GABINETE (CON SIKAFLEX) | | |

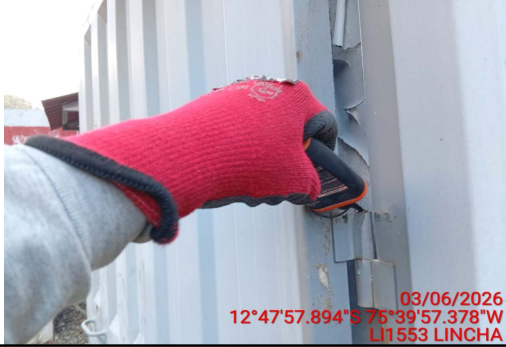
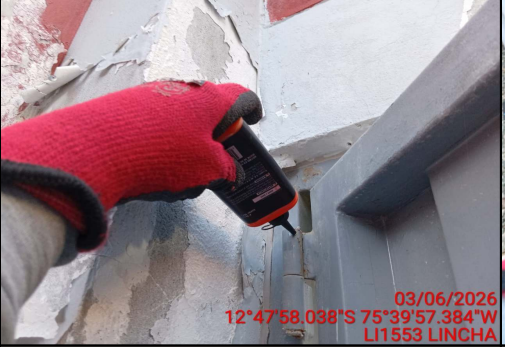
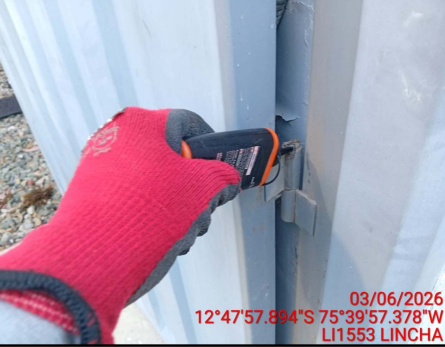
| SELLADO: SELLADO DE EQUIPOS Y DUCTOS POR DONDE INGRESAN LOS CABLES AL GABINETE (CON SIKAFLEX) | | |
|---|---|---|
| ACEITADO: ACEITADO DE PUERTAS Y CANDADOS | | |

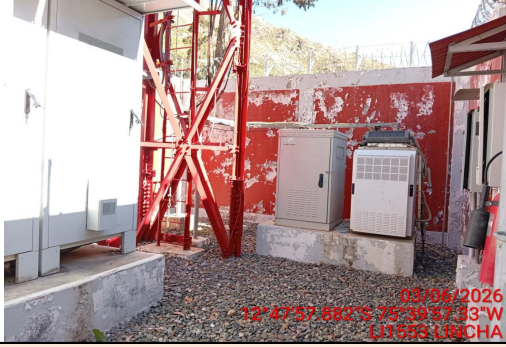
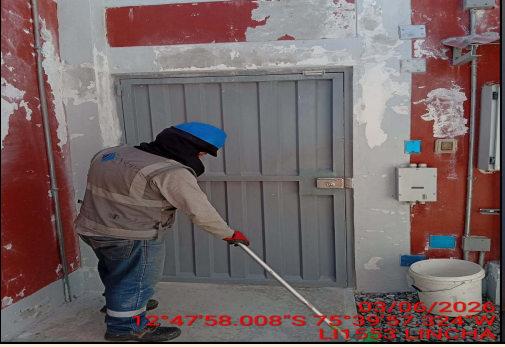
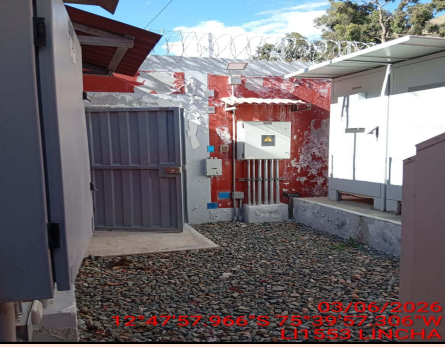
| SELLADO: SELLADO DE EQUIPOS Y DUCTOS POR DONDE INGRESAN LOS CABLES AL GABINETE (CON SIKAFLEX) | | |
|---|---|---|
| LIMPIEZA INTERIOR: LIMPIEZA INTERIOR DEL SITE / DESMALEZADO | | |

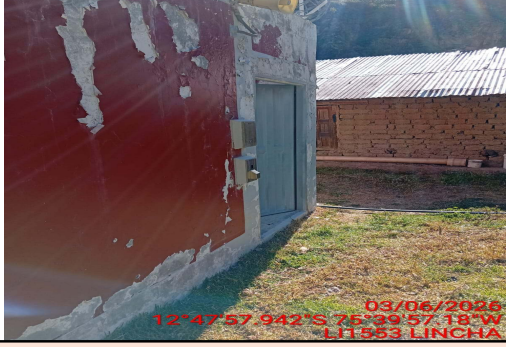
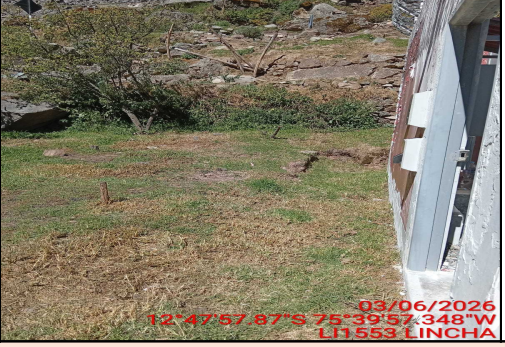
| SELLADO: SELLADO DE EQUIPOS Y DUCTOS POR DONDE INGRESAN LOS CABLES AL GABINETE (CON SIKAFLEX) | | |
|---|---|---|
| LIMPIEZA EXTERIOR: LIMPIEZA EXTERIOR DEL SITE / DESMALEZADO | | |

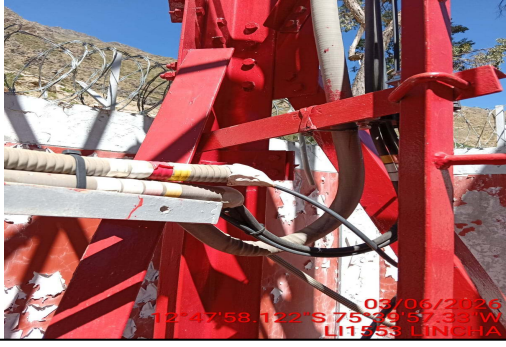
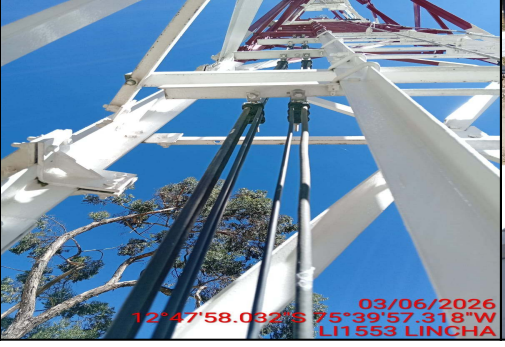
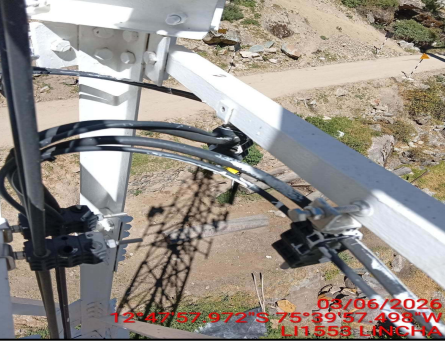
| SELLADO: SELLADO DE EQUIPOS Y DUCTOS POR DONDE INGRESAN LOS CABLES AL GABINETE (CON SIKAFLEX) | | |
|---|---|---|
| CLAMPS: REVISION DE CLAMPS EN CABLES IF, FO Y ENERGIZADO DE RRU's | | |

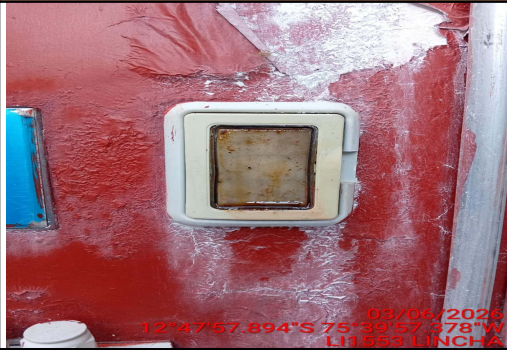
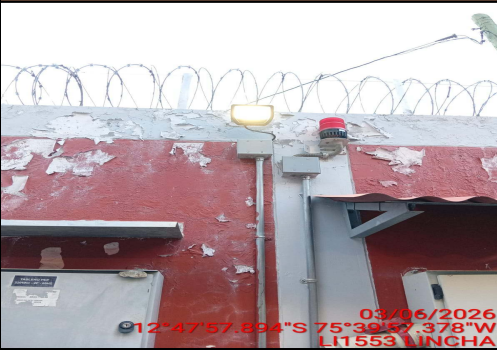
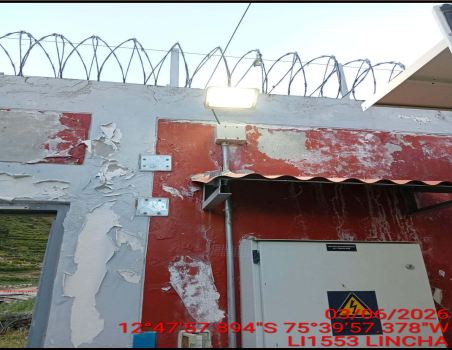
REVISION DEL ESTADO DE LUMINARIA DE EMERGENCIA (LUMINARIA ENCENDIDA Y APAGADA)

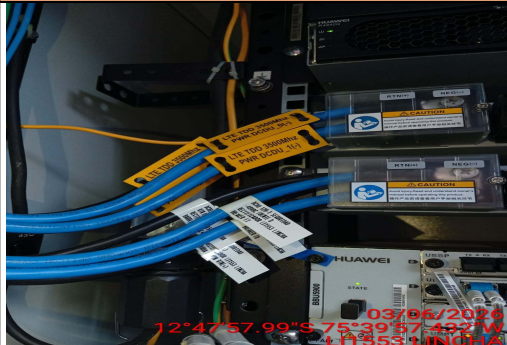
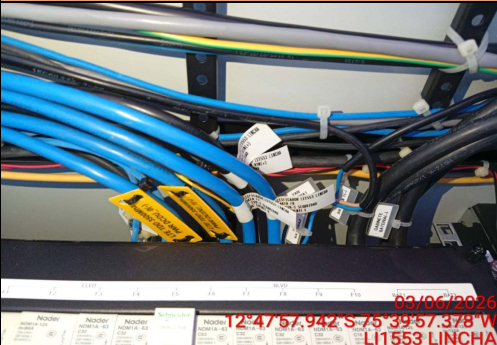
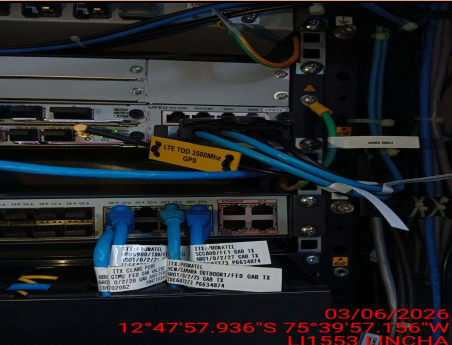
ETIQUETADO DE DATOS, POWER, TIERRA DE IDU Y TIERRA DE BBU CORRECTAMENTE ETIQUETADOS

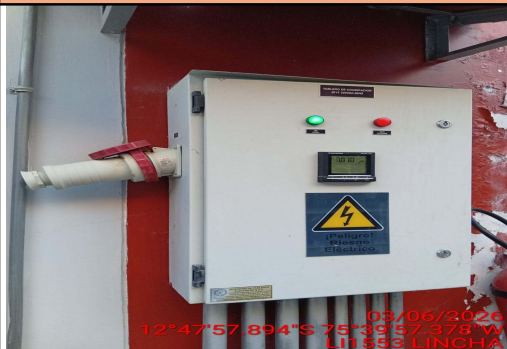
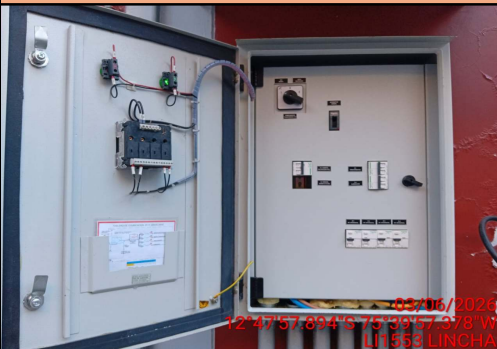
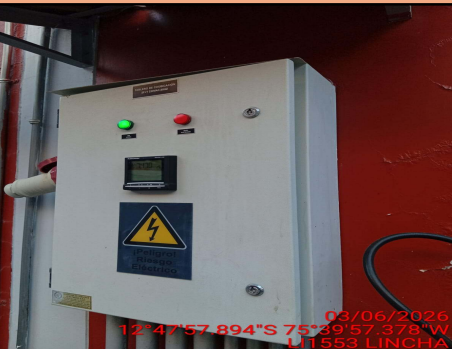
TABLERO PRONATEL: REVISION DEL ESTADO FISICO DE TABLERO (CORROSION / OXIDO)

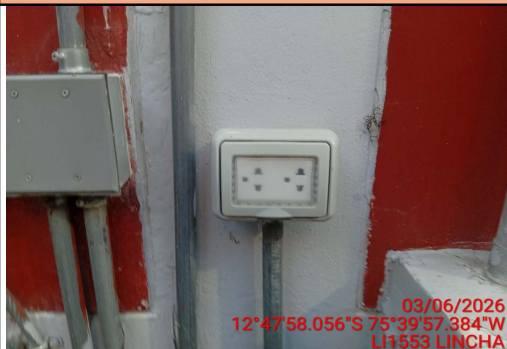
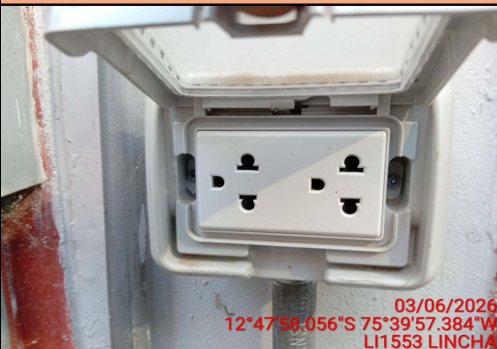
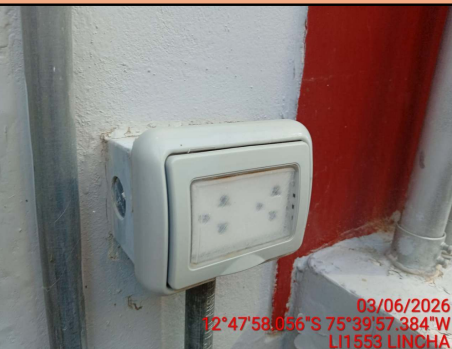
TOMACORRIENTES: REVISION DEL ESTADO FISICO DE TOMACORRIENTES
