# REPORTE FOTOGRÁFICO - Sistema de Obras Civiles / Seguridad Exterior

Nombre de la Estacion: SANTA CRUZ\_HUAURA  
Nombre de Localidad: IHUARI  
Fecha: 04/06/2026 - 04/06/2026  
Direccion: CERRO CONTUYUC  
ID site: LI1545  
CRQ: CRQ000000078779

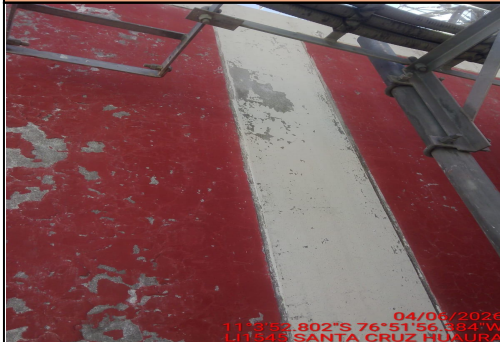
### ANTES

## REVISION DEL ESTADO DE COLUMNAS Y VIGAS

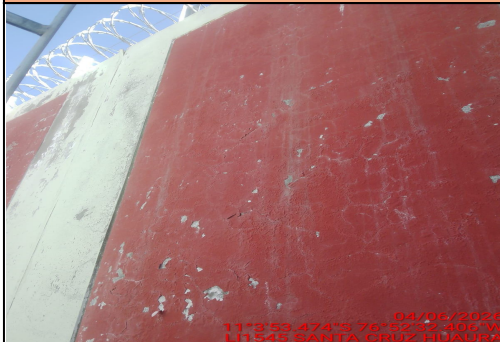
### ANTES

## REVISION DEL ESTADO DEL CERCO PERIMETRICO

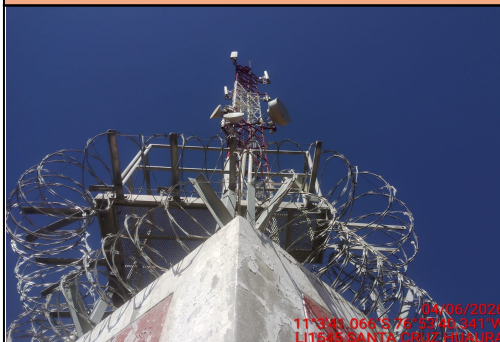
### ANTES

## REVISION DEL ESTADO DE LA CONCERTINA
