## REPORTE FOTOGRÁFICO - Sistema de Climatización A/A

Nombre de la Estacion: HUANZA  
Nombre de Localidad: HUANZA  
Fecha: 05/06/2026 - 05/06/2026  
Direccion: CERRO VISTA ALEGRE  
ID site: LI1183  
CRQ: CRQ000000078949

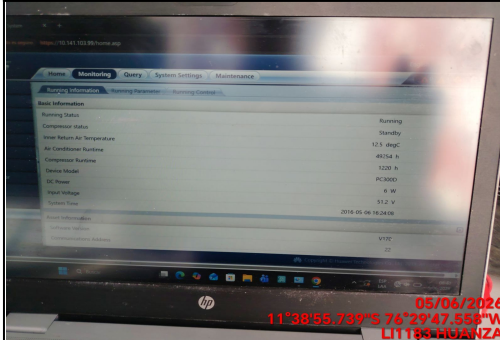
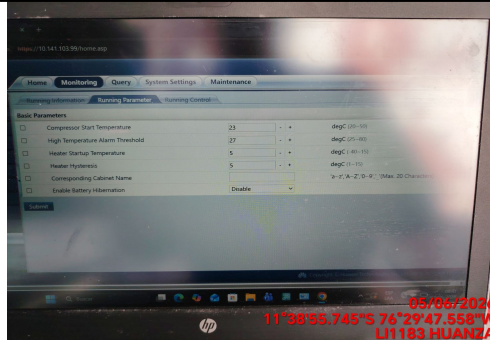
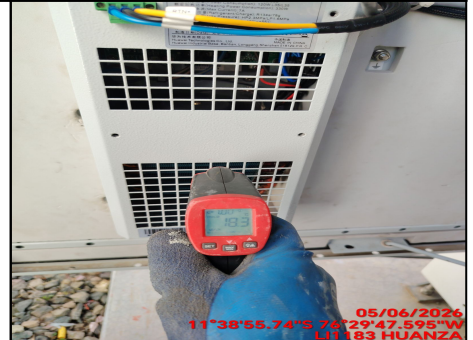
### VERIFICACION DE PARAMETROS DE OPERACION: TEMPERATURA [°C]
