## REPORTE FOTOGRÁFICO - SUPERVISION

Nombre de la Estacion: PUNON  
Nombre de Localidad: CHECRAS  
Fecha: 05/06/2026 - 05/06/2026  
Direccion: CENTRO POBLADO PUNON  
ID site: LI5303  
CRQ: CRQ000000073793

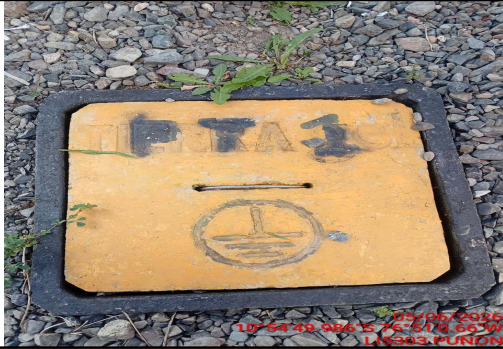
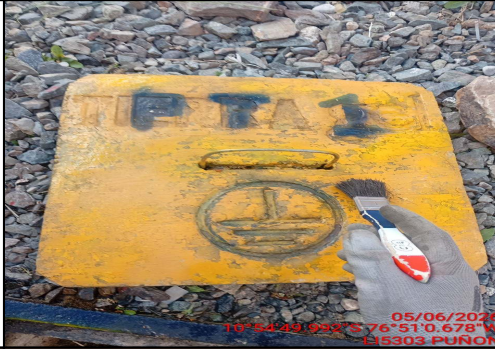
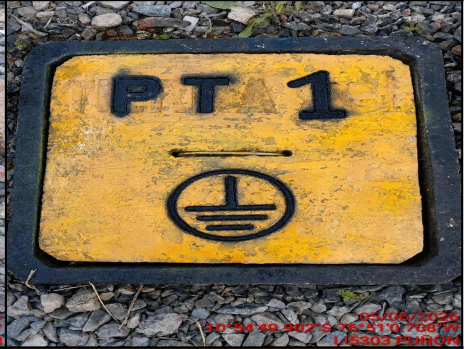
### TAPAS STAP: PINTADO DE TAPAS SEGUN PLANO SPAT

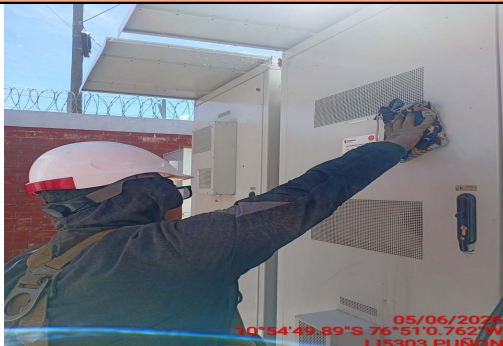
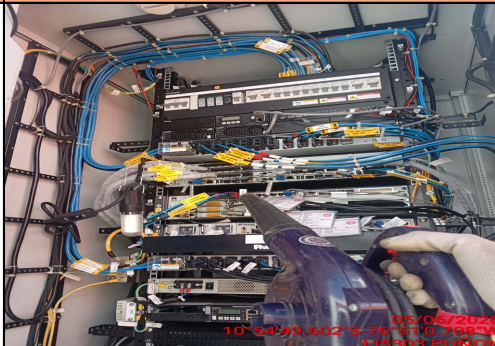
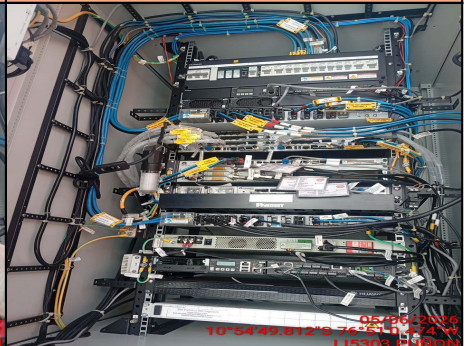
### LIMPIEZA GABINETE: LIMPIEZA DENTRO, PARTE POSTERIOR, PARTE BAJA Y ENTRE LOS GABINETES

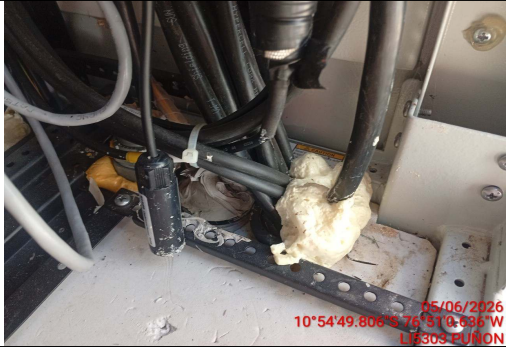
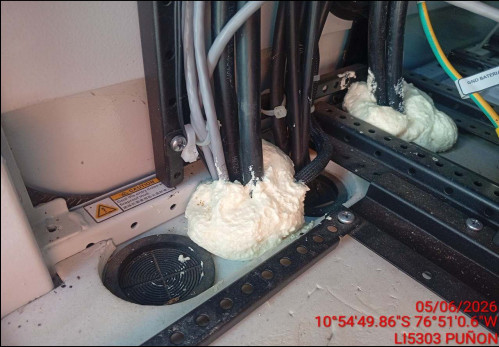
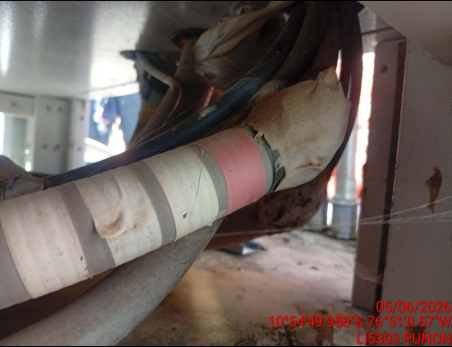
| SELLADO: SELLADO DE EQUIPOS Y DUCTOS POR DONDE INGRESAN LOS CABLES AL GABINETE (CON SIKAFLEX) | | |

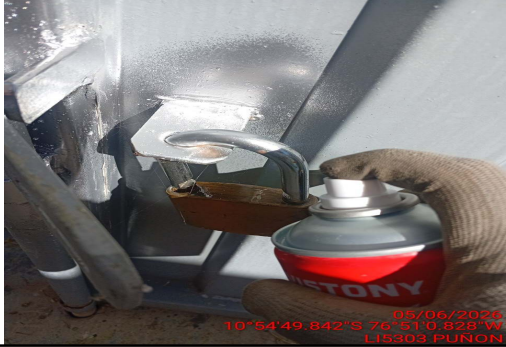
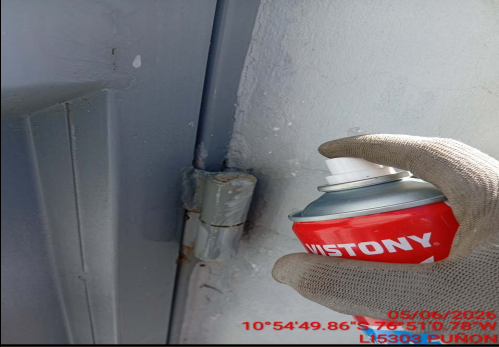
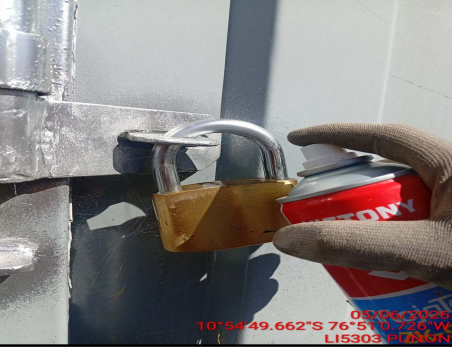
| SELLADO: SELLADO DE EQUIPOS Y DUCTOS POR DONDE INGRESAN LOS CABLES AL GABINETE (CON SIKAFLEX) | | |
|---|---|---|
| ACEITADO: ACEITADO DE PUERTAS Y CANDADOS | | |

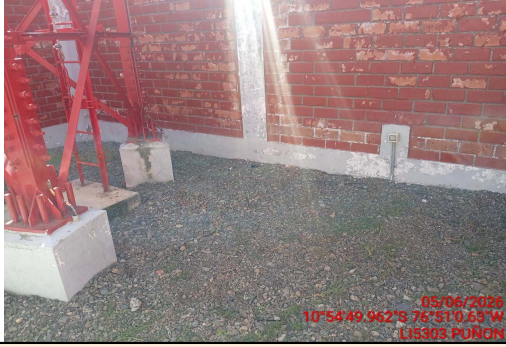
| SELLADO: SELLADO DE EQUIPOS Y DUCTOS POR DONDE INGRESAN LOS CABLES AL GABINETE (CON SIKAFLEX) | | |
|---|---|---|
| LIMPIEZA INTERIOR: LIMPIEZA INTERIOR DEL SITE / DESMALEZADO | | |

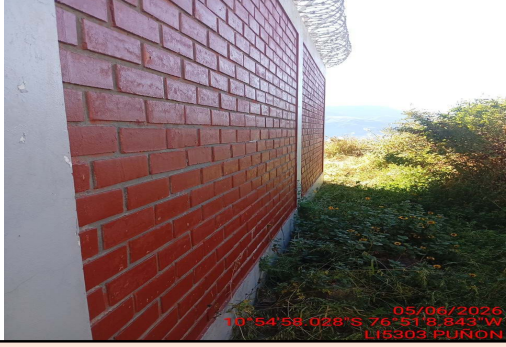
| SELLADO: SELLADO DE EQUIPOS Y DUCTOS POR DONDE INGRESAN LOS CABLES AL GABINETE (CON SIKAFLEX) | | |
|---|---|---|
| LIMPIEZA EXTERIOR: LIMPIEZA EXTERIOR DEL SITE / DESMALEZADO | | |

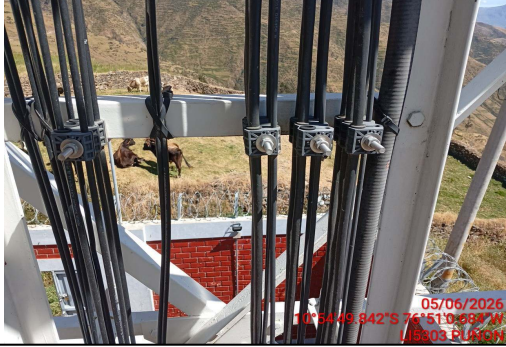
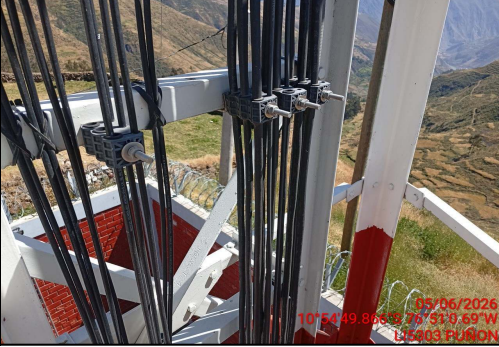
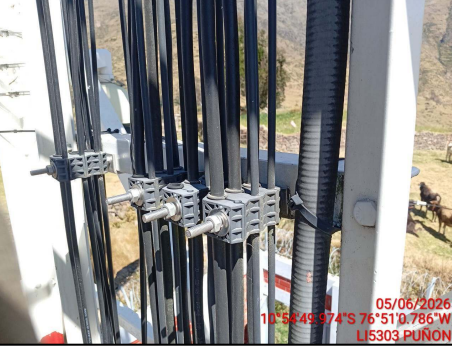
| SELLADO: SELLADO DE EQUIPOS Y DUCTOS POR DONDE INGRESAN LOS CABLES AL GABINETE (CON SIKAFLEX) | | |
|---|---|---|
| CLAMPS: REVISION DE CLAMPS EN CABLES IF, FO Y ENERGIZADO DE RRU's | | |

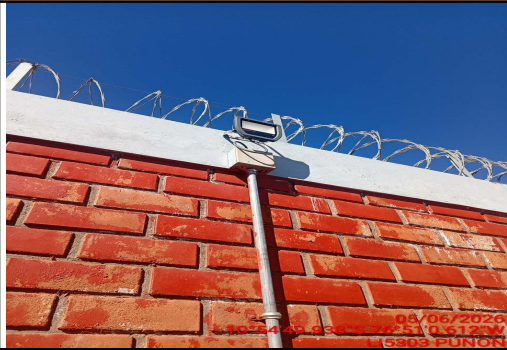
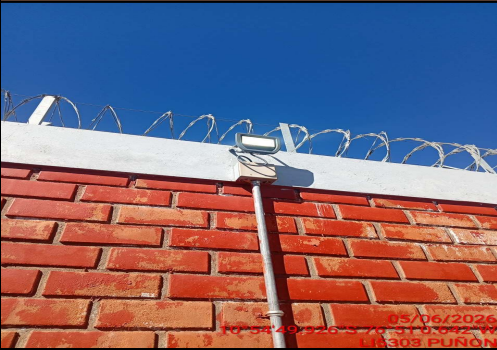
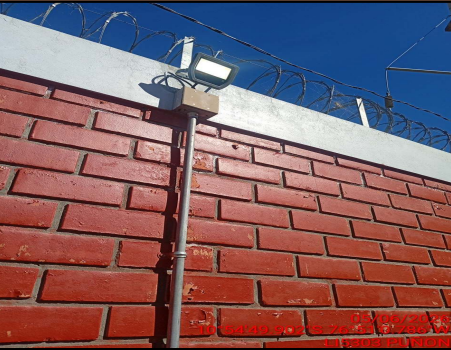
REVISION DEL ESTADO DE LUMINARIA DE EMERGENCIA (LUMINARIA ENCENDIDA Y APAGADA)

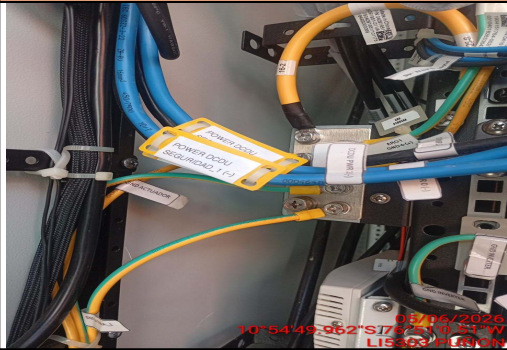
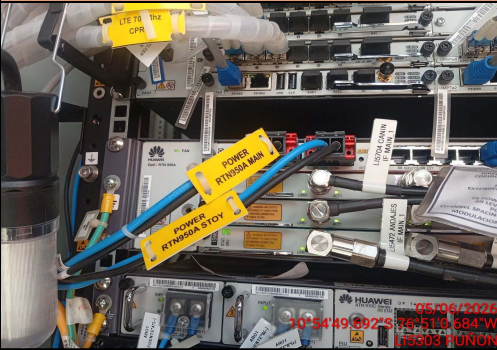
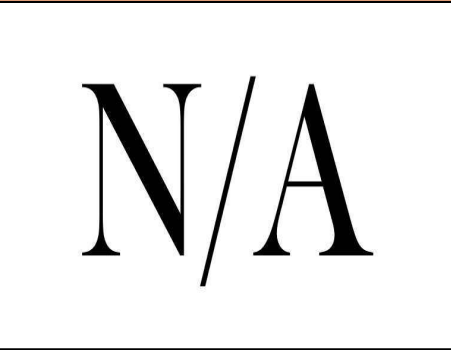
ETIQUETADO DE DATOS, POWER, TIERRA DE IDU Y TIERRA DE BBU CORRECTAMENTE ETIQUETADOS

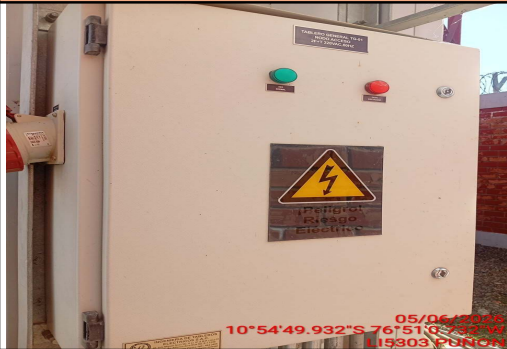
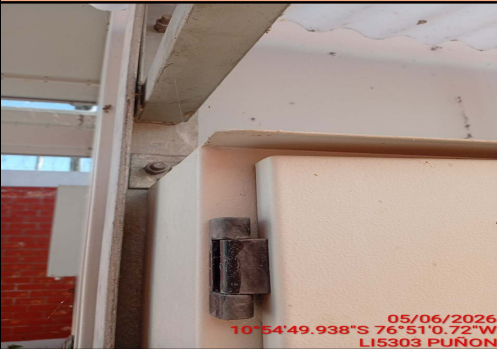
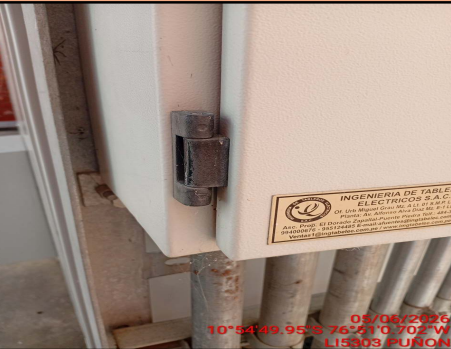
TABLERO PRONATEL: REVISION DEL ESTADO FISICO DE TABLERO (CORROSION / OXIDO)

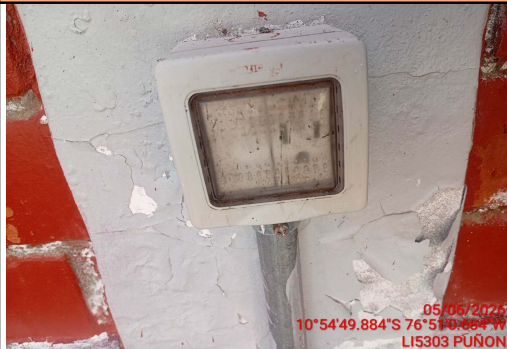
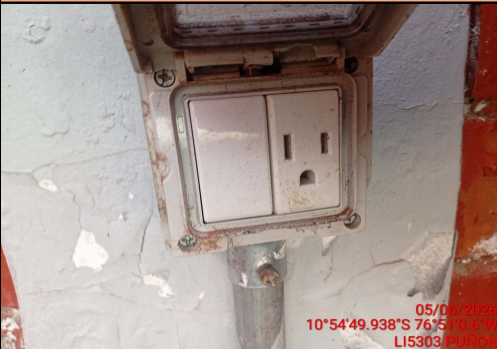
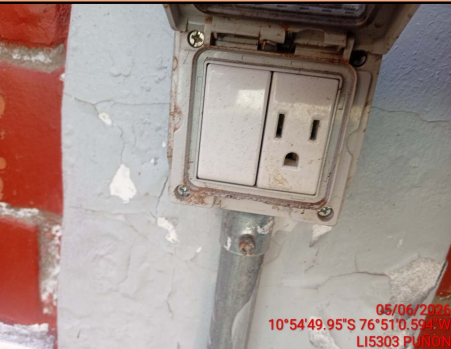
TOMACORRIENTES: REVISION DEL ESTADO FISICO DE TOMACORRIENTES

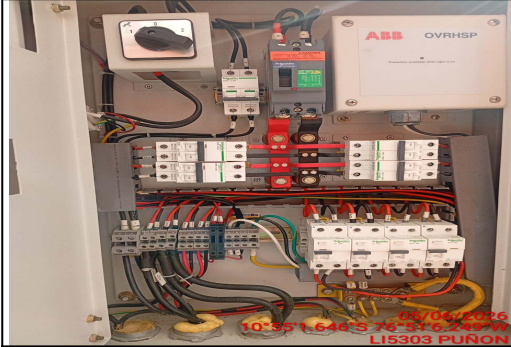
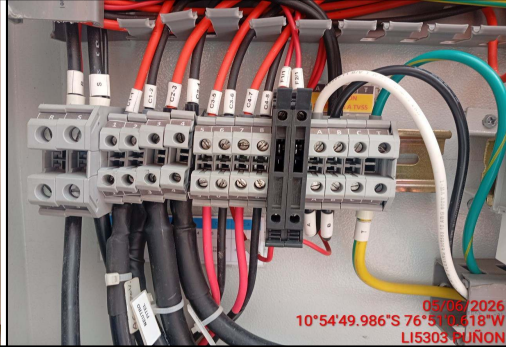
**BORNERAS: DETECCION DE TERMINALES DE CABLES EN TABLERO GENERAL SIN BORNERA**

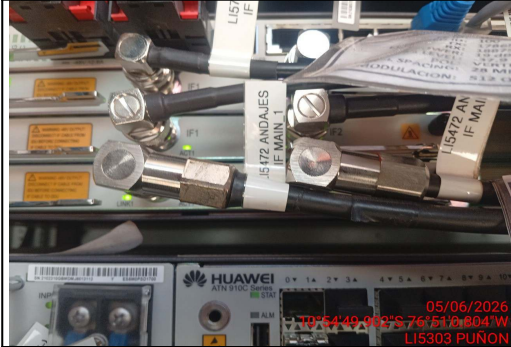
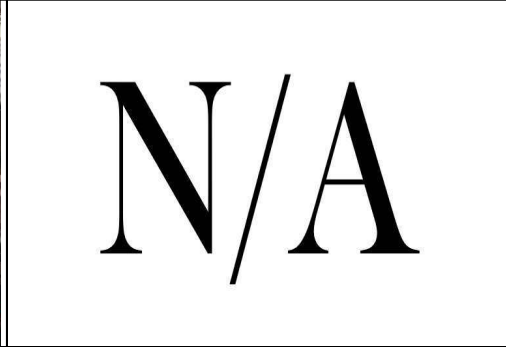
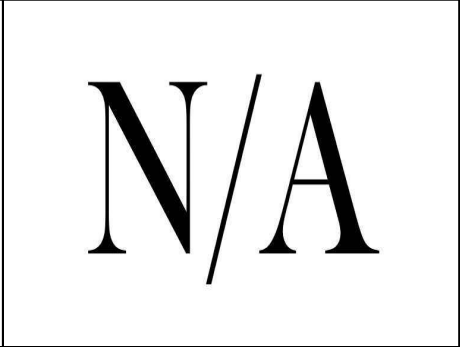
**CONECTORES: DETECCION DE CONECTORES FI EN IDU SIN PROTECCION DE MANGA TERMOCONTRAIBLE**
