## REPORTE FOTOGRÁFICO - TORRES

**Nombre de la Estacion:** PUNON  
**Nombre de Localidad:** CHECRAS  
**Fecha:** 05/06/2026 - 05/06/2026  
**Dirección:** CENTRO POBLADO PUÑON  
**ID site:** LI5303  
**CRQ:** CRQ000000073793

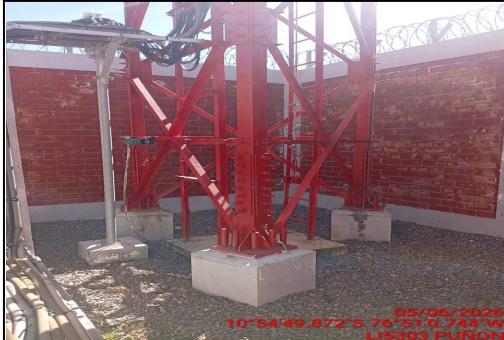
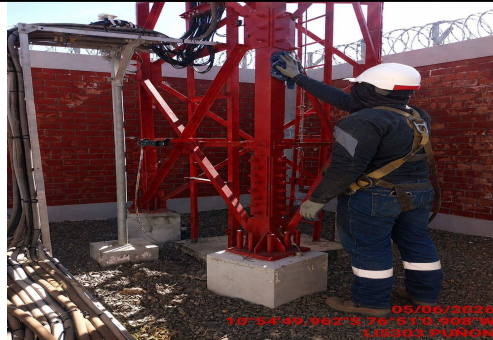
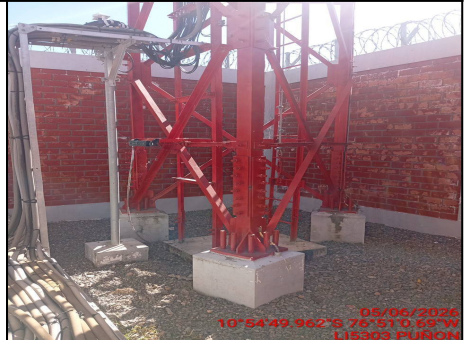
### PINTURA Y GALVANIZADO: VERIFICAR EL ESTADO DE LA PINTURA Y GALVANIZADO

| CHECKLIST - TORRES | | |
|---|---|---|
| Pintura | OK | Verificar visualmente el estado de pintado y realizar el resane de existir puntos con presencia de corrosión |

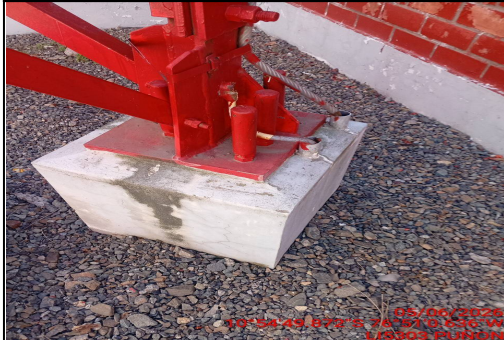
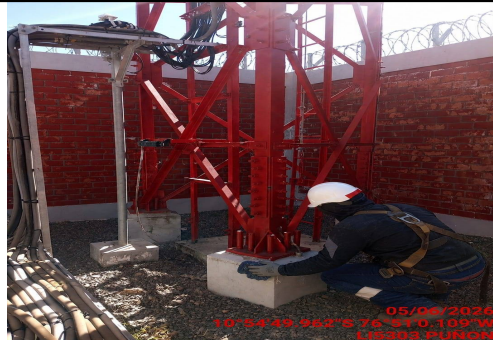
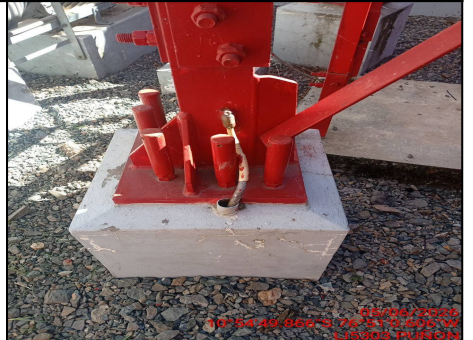
### BASES DEL CONCRETO: REVISION DEL ESTADO DE LAS BASES DEL CONCRETO

| CHECKLIST - TORRES | | |
|---|---|---|
| Bases | OK | Verificar las bases de la torre |

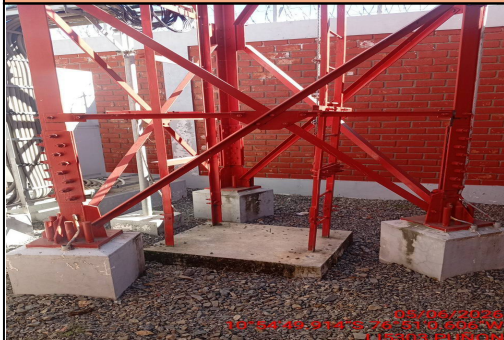
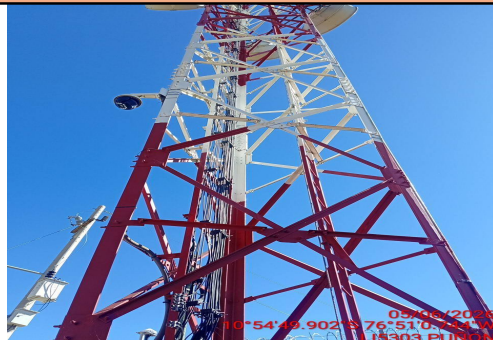
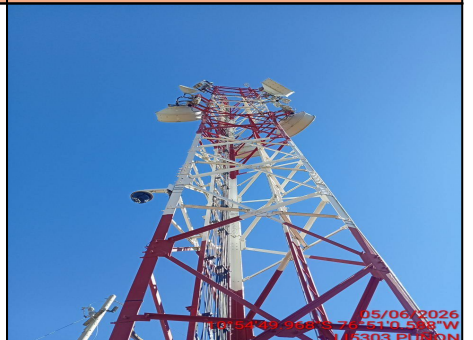
### PERFILES Y CUERPOS: REVISION DE LOS PERFILES, CUERPOS

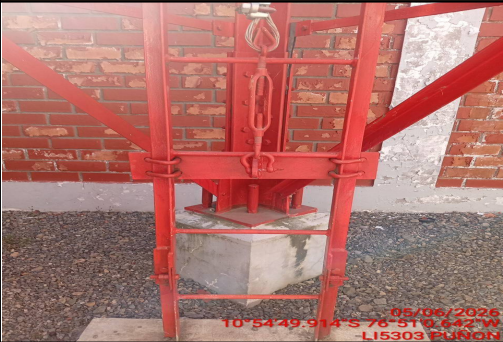
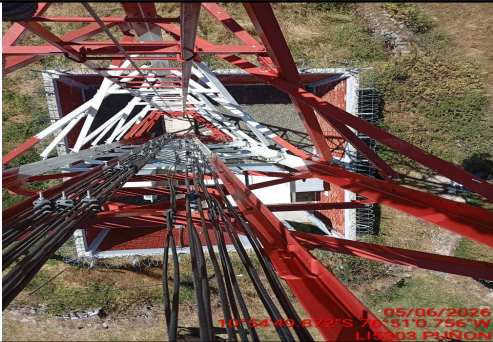
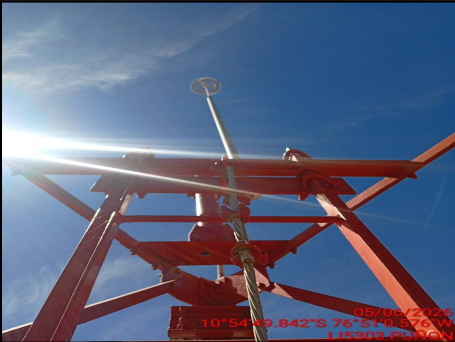
ESCALERILLA: REVISION DEL ESTADO DE LAS ESCALERILLAS

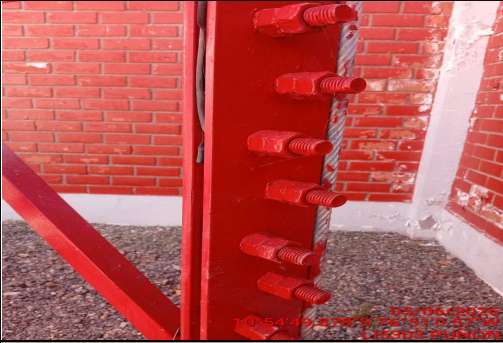
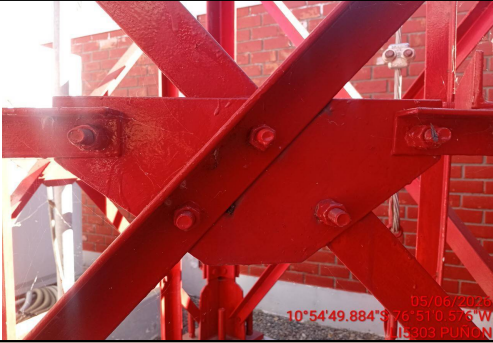
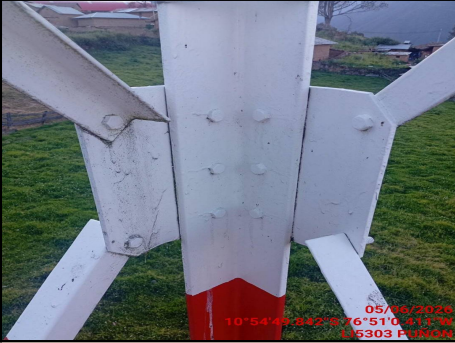
PERNOS Y TUERCAS: REVISION DEL ESTADO DE LOS PERNOS Y LAS TUERCAS

| CHECKLIST - TORRES | | |
|---|---|---|
| Pernos | OK | Realizar inspección visual y ajuste de pernos |

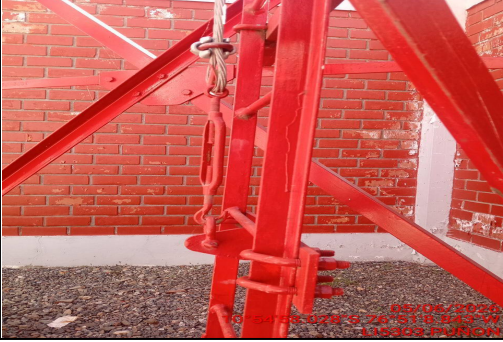
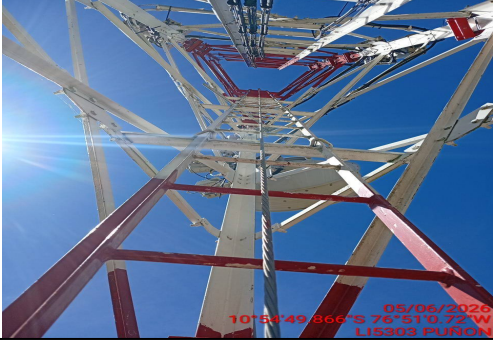
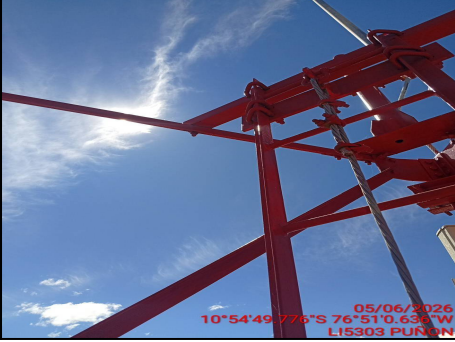
LINEA DE VIDA: REVISION DEL ESTADO DE LA LINEA DE VIDA

| CHECKLIST - TORRES | | |
|---|---|---|
| Línea de vida | OK | Verificar y ajustar la línea de vida |
