## REPORTE FOTOGRÁFICO - Sistema de Energia LBT

**Nombre de la Estacion:** LA\_RINCONADA\_DE\_CONTA  
**Nombre de Localidad:** NUEVO IMPERIAL  
**Fecha:** 05/06/2026 - 05/06/2026  
**Direccion:** CP RINCONADA DE CONTA MZ F LT 12  
**ID site:** LI4770  
**CRQ:** CRQ000000079026

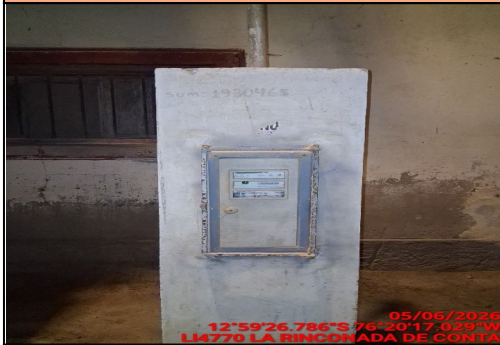
**ANTES**

### LIMPIEZA Y MEDICION DE AISLAMIENTO DE CONDUCTOR
