## REPORTE FOTOGRÁFICO - SUPERVISION

**Nombre de la Estacion:** CANIN  
**Nombre de Localidad:** CHECRAS  
**Fecha:** 05/06/2026 - 05/06/2026  
**Dirección:** CENTRO POBLADO CANIN  
**ID site:** LI5704  
**CRQ:** CRQ000000078781

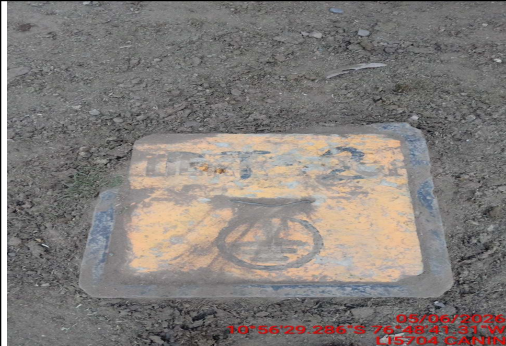
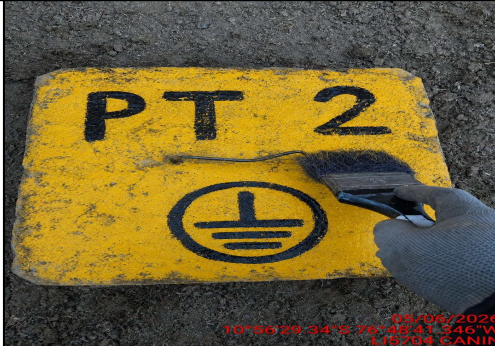
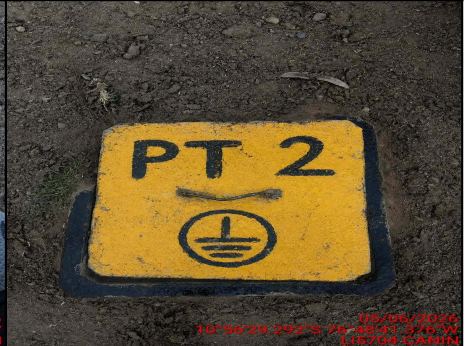
### TAPAS STAP: PINTADO DE TAPAS SEGUN PLANO SPAT

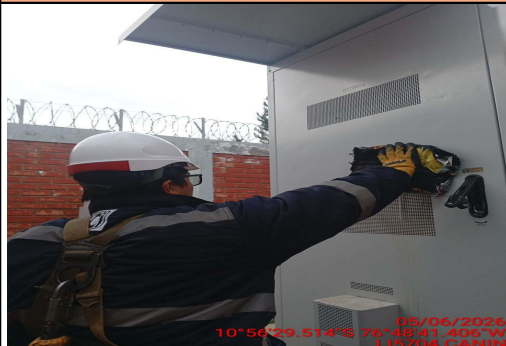
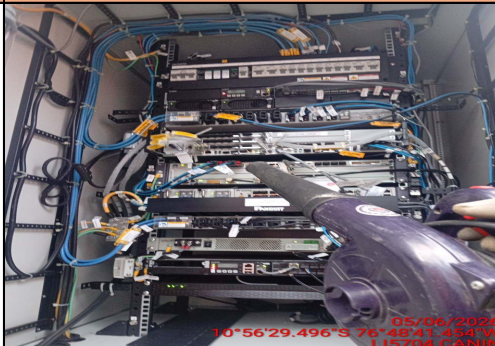
### LIMPIEZA GABINETE: LIMPIEZA DENTRO, PARTE POSTERIOR, PARTE BAJA Y ENTRE LOS GABINETES

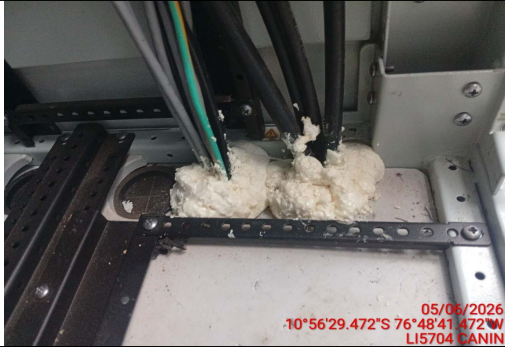
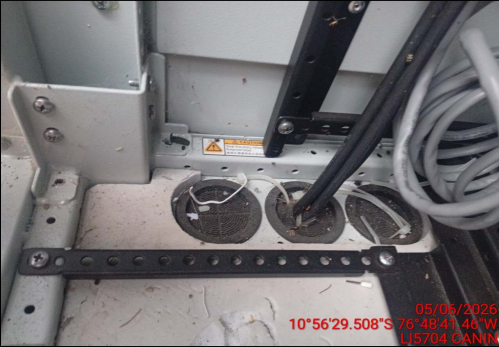
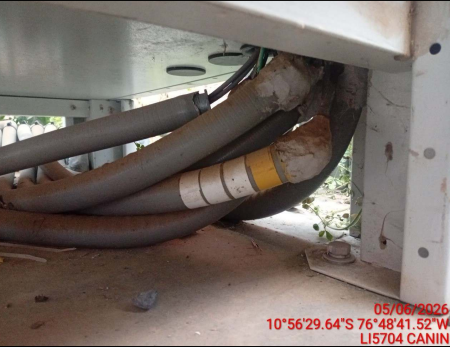
| SELLADO: SELLADO DE EQUIPOS Y DUCTOS POR DONDE INGRESAN LOS CABLES AL GABINETE (CON SIKAFLEX) | | |

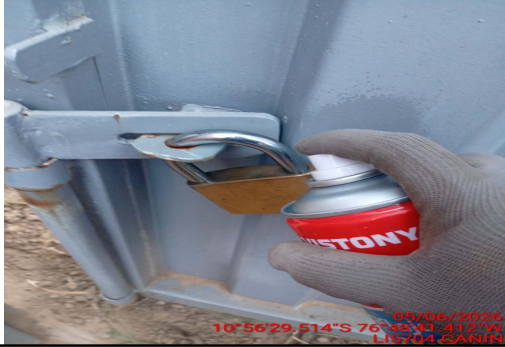
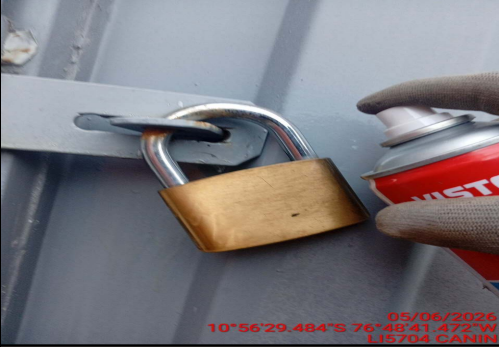
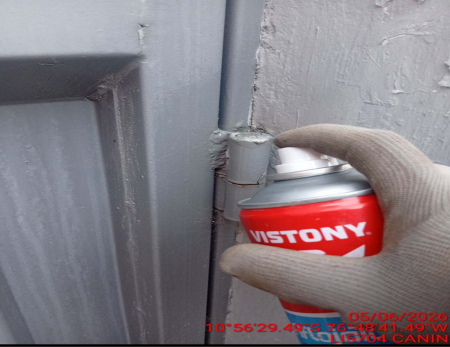
| SELLADO: SELLADO DE EQUIPOS Y DUCTOS POR DONDE INGRESAN LOS CABLES AL GABINETE (CON SIKAFLEX) | | |
|---|---|---|
| ACEITADO: ACEITADO DE PUERTAS Y CANDADOS | | |

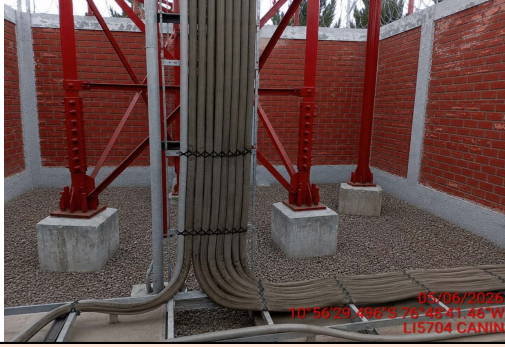
| SELLADO: SELLADO DE EQUIPOS Y DUCTOS POR DONDE INGRESAN LOS CABLES AL GABINETE (CON SIKAFLEX) | | |
|---|---|---|
| LIMPIEZA INTERIOR: LIMPIEZA INTERIOR DEL SITE / DESMALEZADO | | |

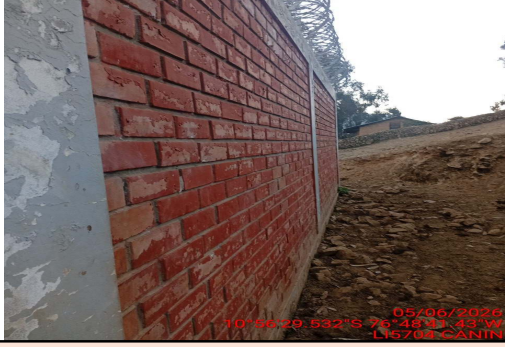
| SELLADO: SELLADO DE EQUIPOS Y DUCTOS POR DONDE INGRESAN LOS CABLES AL GABINETE (CON SIKAFLEX) | | |
|---|---|---|
| LIMPIEZA EXTERIOR: LIMPIEZA EXTERIOR DEL SITE / DESMALEZADO | | |

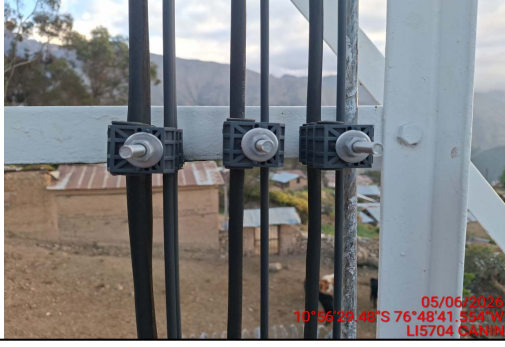
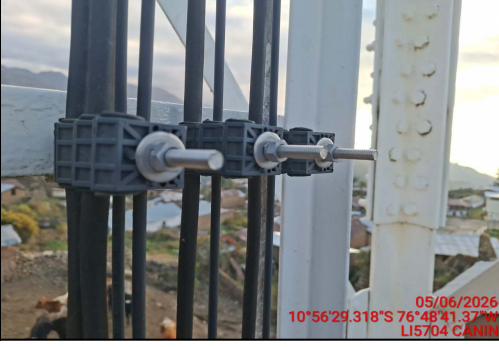
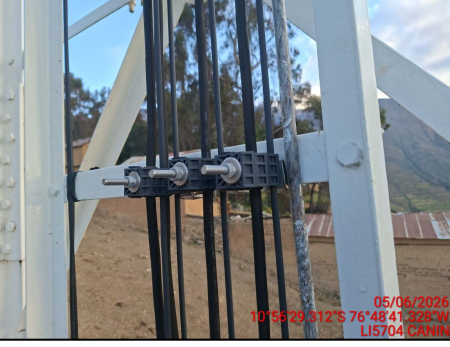
| SELLADO: SELLADO DE EQUIPOS Y DUCTOS POR DONDE INGRESAN LOS CABLES AL GABINETE (CON SIKAFLEX) | | |
|---|---|---|
| CLAMPS: REVISION DE CLAMPS EN CABLES IF, FO Y ENERGIZADO DE RRU's | | |

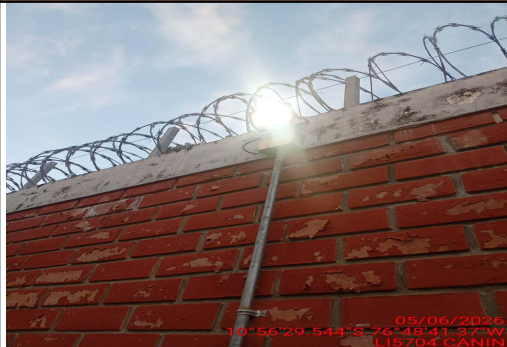
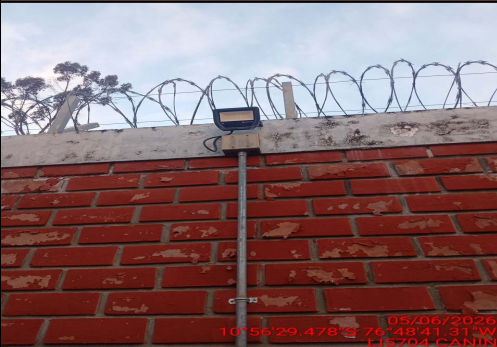
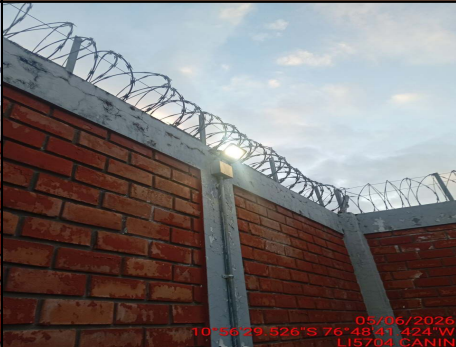
REVISION DEL ESTADO DE LUMINARIA DE EMERGENCIA (LUMINARIA ENCENDIDA Y APAGADA)

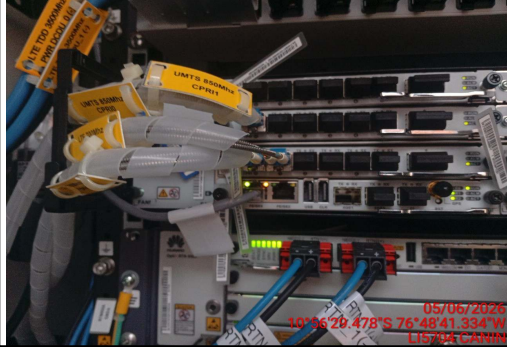
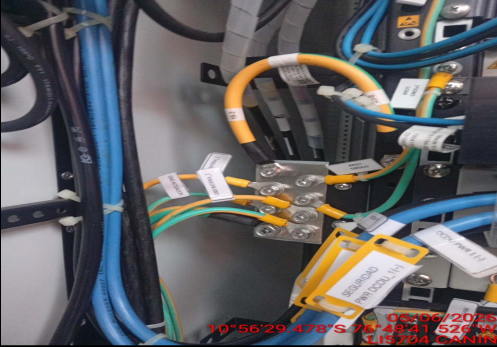
ETIQUETADO DE DATOS, POWER, TIERRA DE IDU Y TIERRA DE BBU CORRECTAMENTE ETIQUETADOS

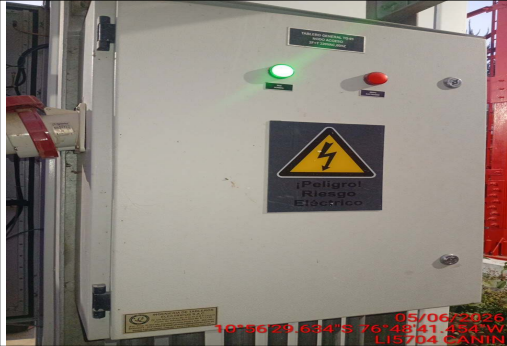
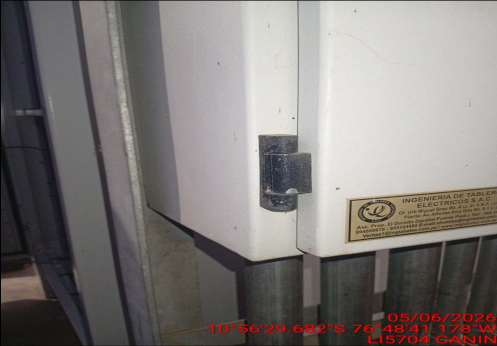
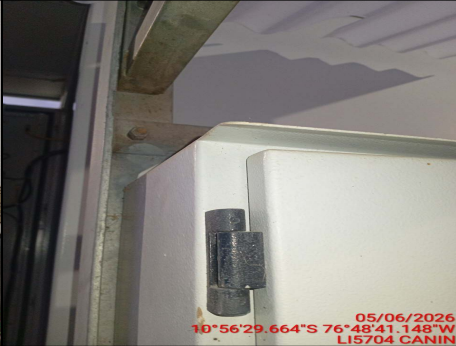
TABLERO PRONATEL: REVISION DEL ESTADO FISICO DE TABLERO (CORROSION / OXIDO)

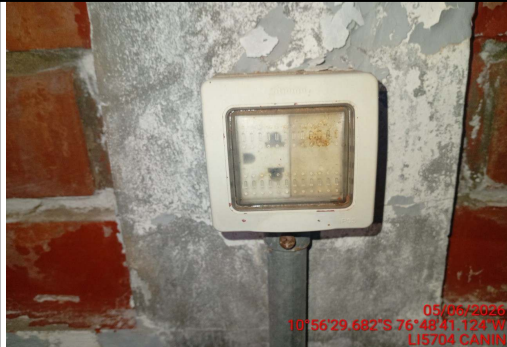
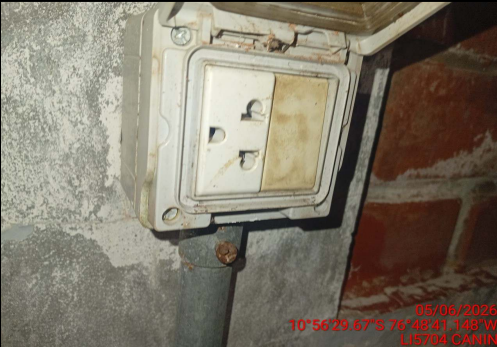
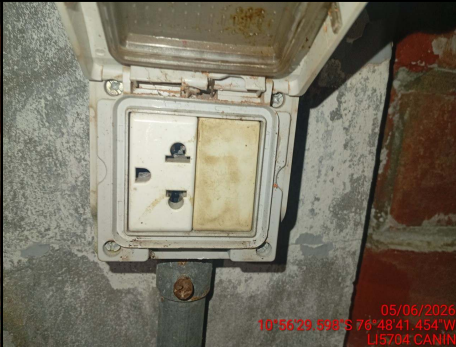
TOMACORRIENTES: REVISION DEL ESTADO FISICO DE TOMACORRIENTES

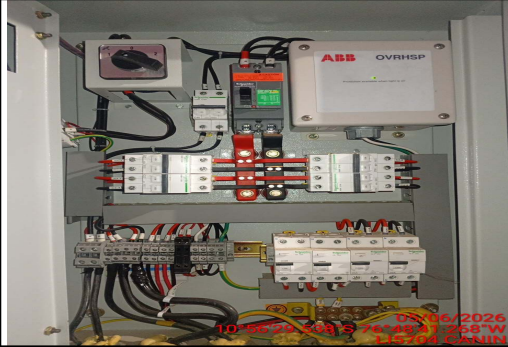
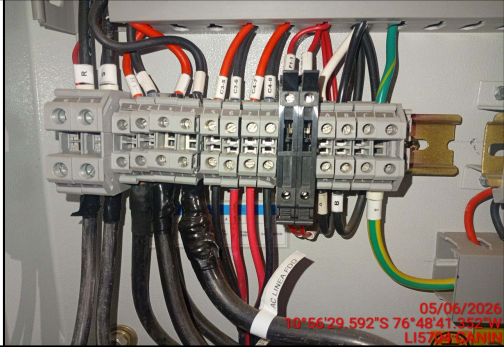
**BORNERAS: DETECCION DE TERMINALES DE CABLES EN TABLERO GENERAL SIN BORNERA**

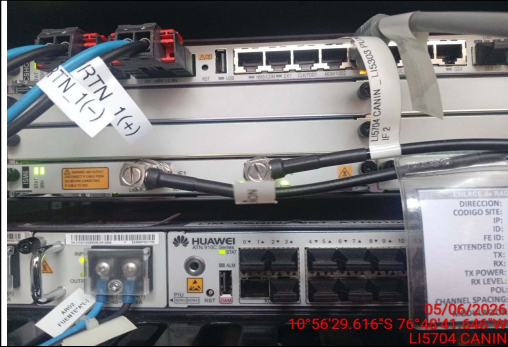
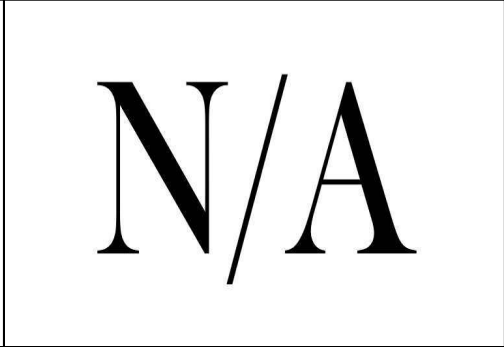
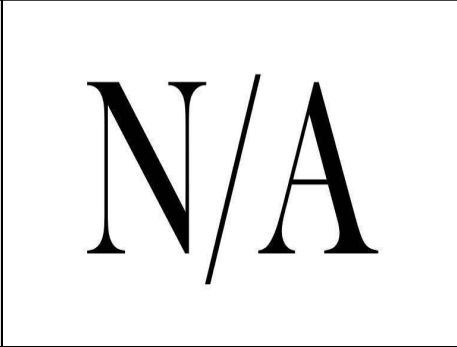
**CONECTORES: DETECCION DE CONECTORES FI EN IDU SIN PROTECCION DE MANGA TERMOCONTRAIBLE**
