## REPORTE FOTOGRÁFICO - Sistema de Seguridad Física Interior

Nombre de la Estacion: COAYLLO  
Nombre de Localidad: COAYLLO  
Fecha: 05/06/2026 - 05/06/2026  
Direccion: MZ J LT 3 Y 4 - CP COAYLLO  
ID site: LI1722  
CRQ: CRQ000000000000

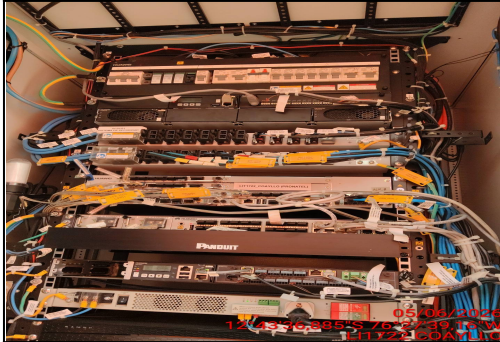
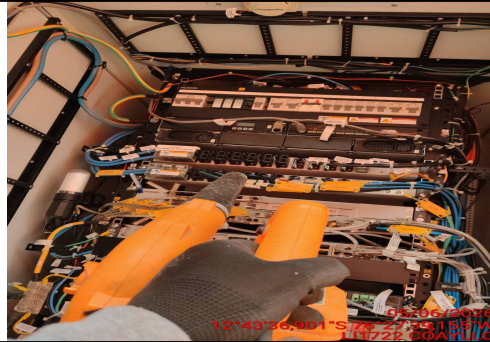
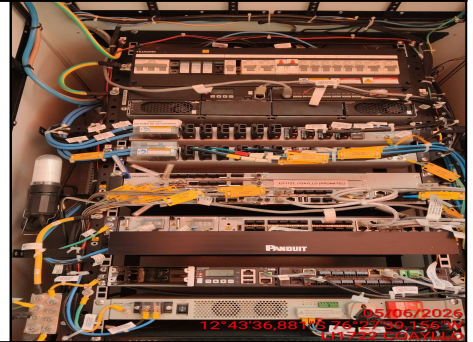
### LIMPIEZA GENERAL DE LOS EQUIPOS DEL SISTEMA

| CHECKLIST - SISTEMA DE SEGURIDAD | | |
|---|---|---|
| Sistema | OK | Limpieza de Componentes y/o equipos en general del Sistema |

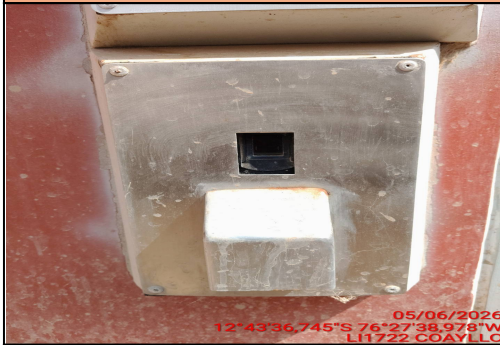
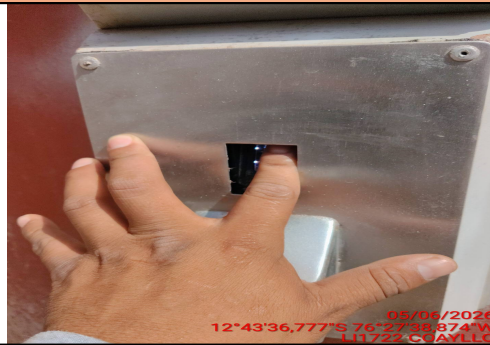
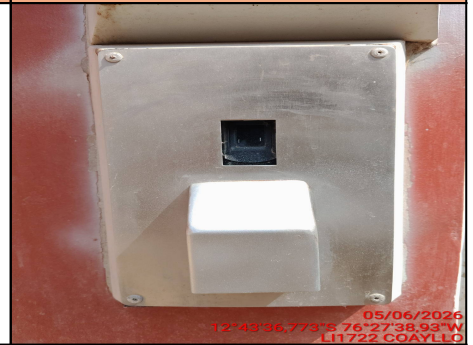
### REVISIÓN DEL BUEN FUNCIONAMIENTO DE LA LECTORA

| CHECKLIST - SISTEMA DE SEGURIDAD | | |
|---|---|---|
| Lector de Huella | OK | Verificar el buen funcionamiento de la lectora |

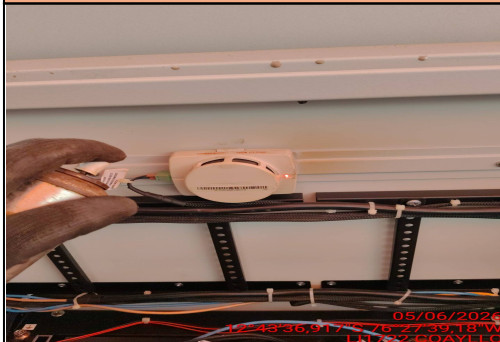
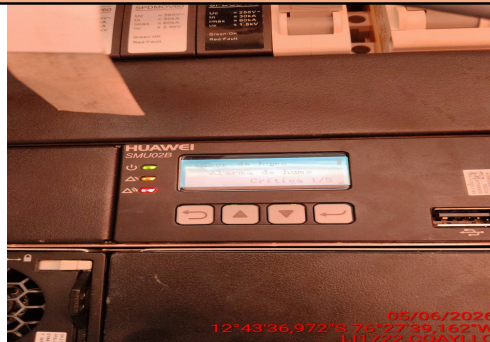
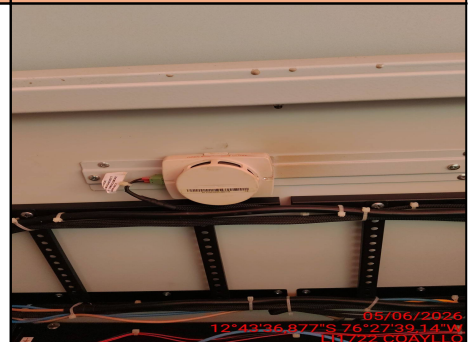
### REVISIÓN DEL FUNCIONAMIENTO DEL SENSOR DE HUMO

| CHECKLIST - SISTEMA DE SEGURIDAD | | |
|---|---|---|
| Sensor de Humo | OK | Revisión estado del sensor de Humo |

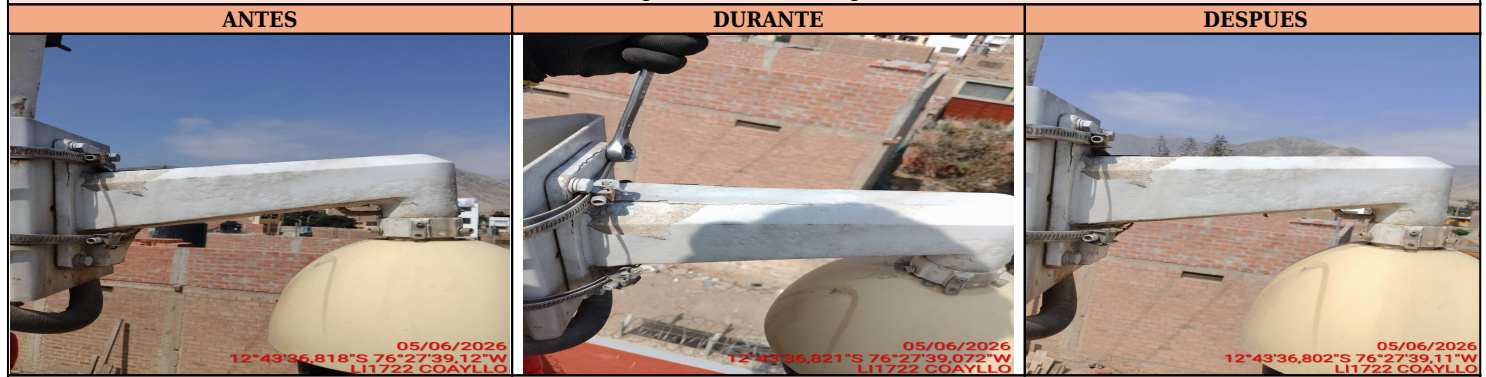
### REVISIÓN DE SUJECCIÓN Y ANCLAJES DE CÁMARA

| CHECKLIST - SISTEMA DE SEGURIDAD | | |
|---|---|---|
| Cámara | OK | Revisión de sujeción y anclajes de la Cámara |

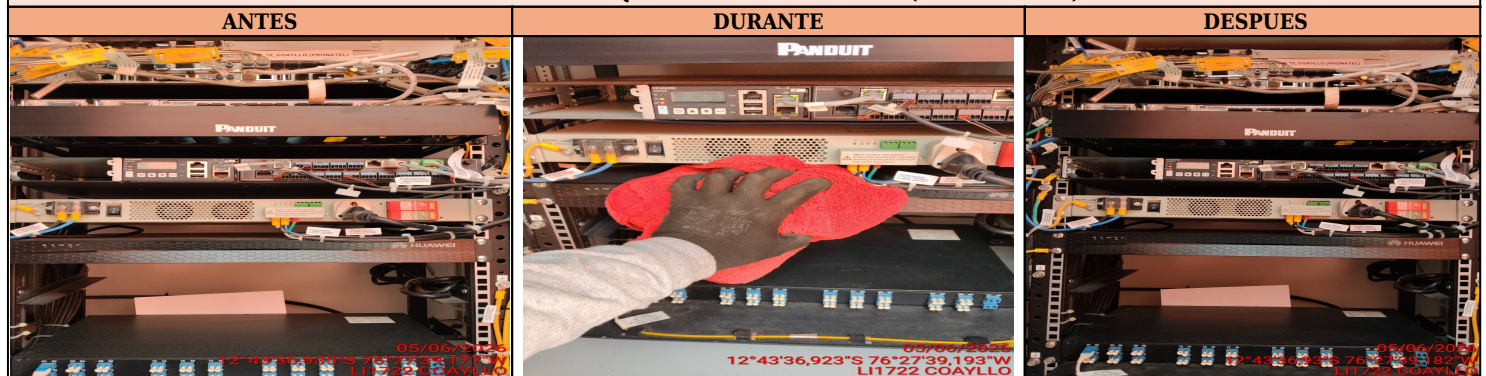
### REVISIÓN DEL EQUIPO DE GRABACIÓN (VCN510 - 8P)

| CHECKLIST - SISTEMA DE SEGURIDAD | | |
|---|---|---|
| Grabador de Video | OK | Verificar grabación local desde el NOC |

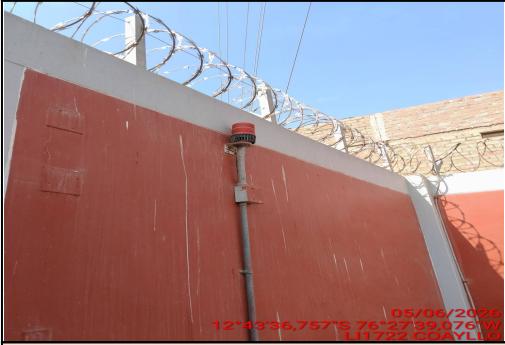
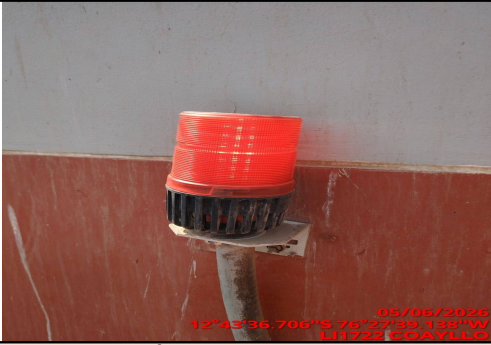
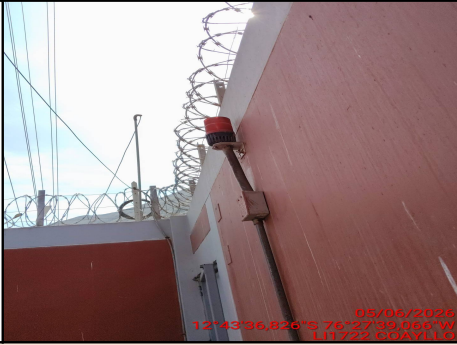
| CHECKLIST - SISTEMA DE SEGURIDAD | | |
|---|---|---|
| Sensor de Humo | OK | Verificar activación de la sirena y alarma generada en NOC |

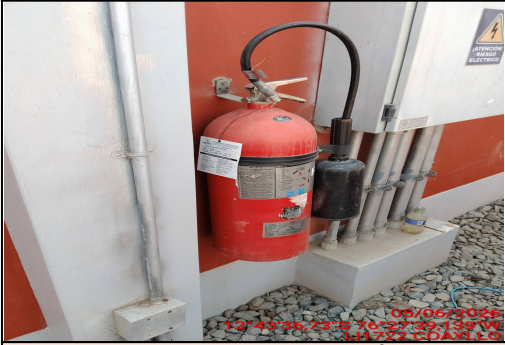
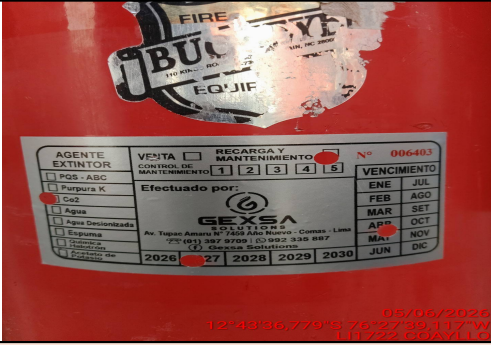
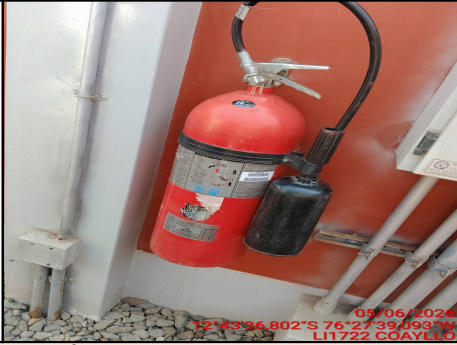
| CHECKLIST - SISTEMA DE SEGURIDAD | | |
|---|---|---|
| Extintor | OK | Verificar estado y Fecha de caducidad del Extintor |

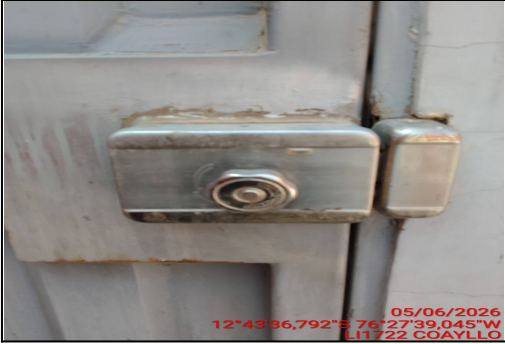
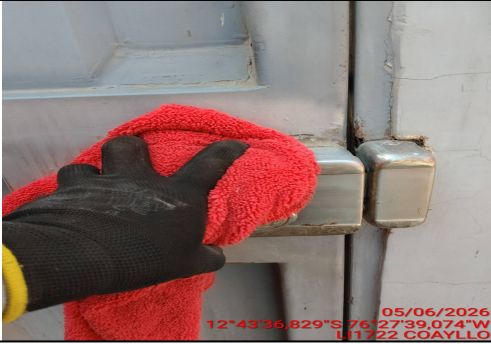
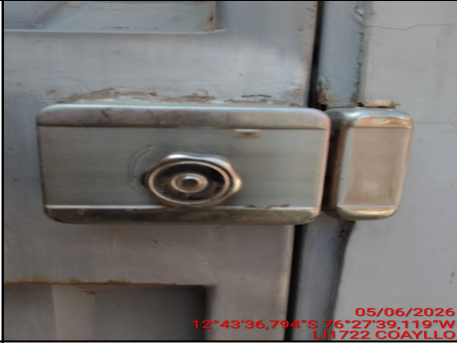
| CHECKLIST - SISTEMA DE SEGURIDAD | | |
|---|---|---|
| Chapa Eléctrica | OK | Verificar Apertura de puerta (remoto y presencial) |
