# REPORTE FOTOGRÁFICO - Sistema Rectificador, Cargador y Banco de Baterías

**Nombre de la Estación:** CANTA  
**Nombre de Localidad:** CANTA  
**Fecha:** 06/06/2026 - 06/06/2026  
**Dirección:** INGENIO CERRO AL SUR DE CANTA  
**ID site:** LI0903  
**CRQ:** CRQ00000078945

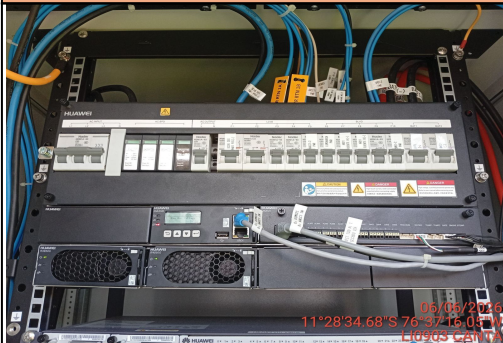
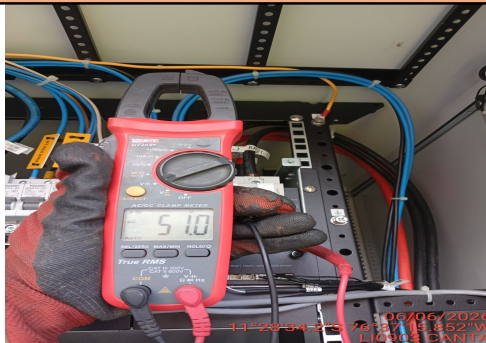
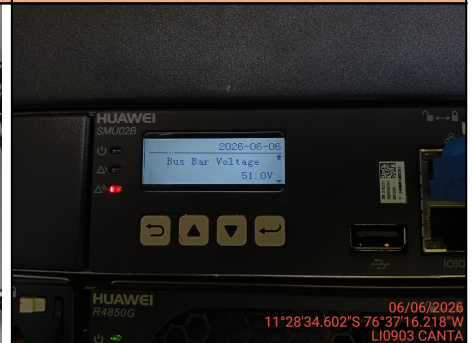
## VERIFICACIÓN DE PARÁMETRO DE OPERACIÓN : VOLTAJE(V)

| CHECKLIST - SISTEMA RECTIFICADOR - CARGADOR - BATERIAS | | |
|---|---|---|
| Voltaje AC | OK | Verificar nivel de voltaje este dentro de rango de trabajo en AC |
| Voltaje DC | OK | Verificar nivel de voltaje este dentro de rango de trabajo en DC |

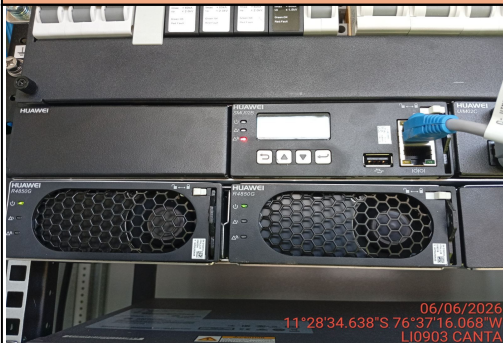
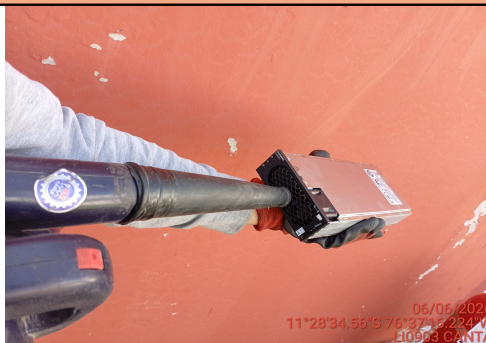
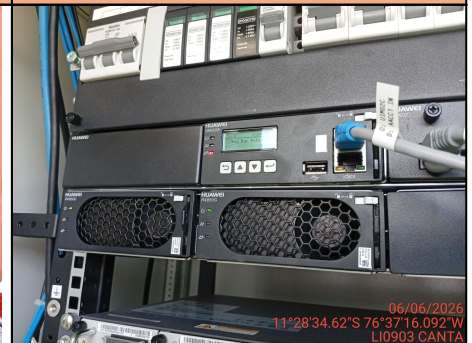
## LIMPIEZA TÉCNICA DE COMPONENTES

| CHECKLIST - SISTEMA RECTIFICADOR - CARGADOR - BATERIAS | | |
|---|---|---|
| Gabinete, baterías | OK | Verificar limpieza y ajustes mecánicos |

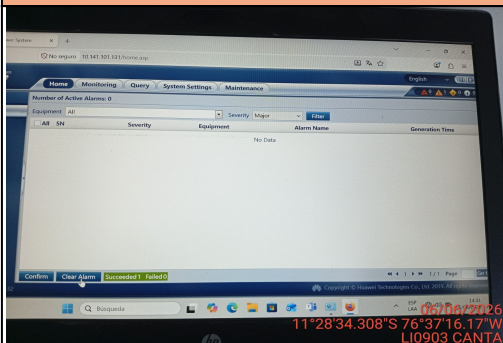
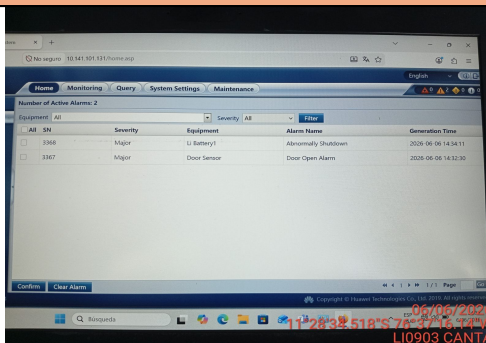
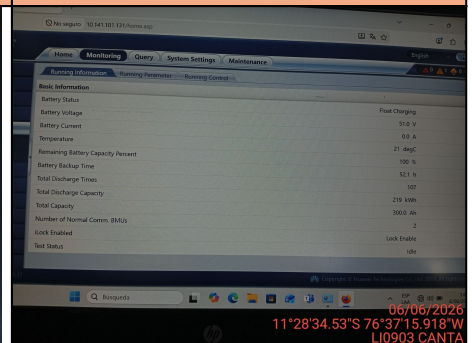
## PRUEBA DE ALARMAS DE BATERIAS

| CHECKLIST - SISTEMA RECTIFICADOR - CARGADOR - BATERIAS | | |
|---|---|---|
| Alarmas | OK | Verificar conectividad y prueba de alarmas |
