## REPORTE FOTOGRÁFICO - SUPERVISION

**Nombre de la Estacion:** CANTA  
**Nombre de Localidad:** CANTA  
**Fecha:** 06/06/2026 - 06/06/2026  
**Dirección:** INGENIO CERRO AL SUR DE CANTA  
**ID site:** LI0903  
**CRQ:** CRQ000000078945

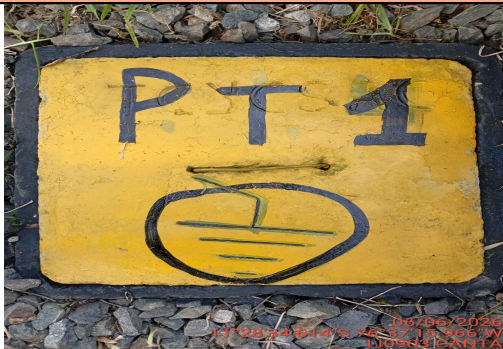
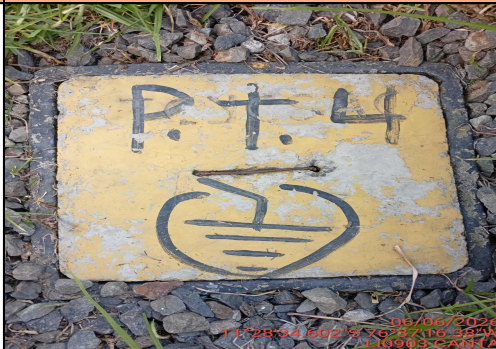
### TAPAS STAP: PINTADO DE TAPAS SEGUN PLANO SPAT

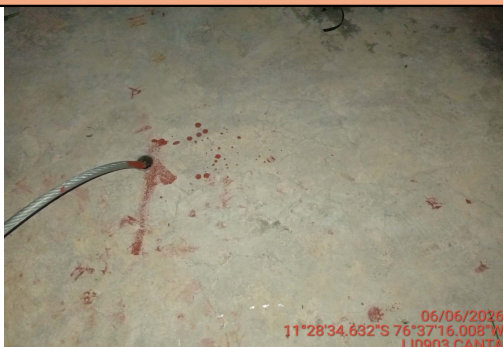
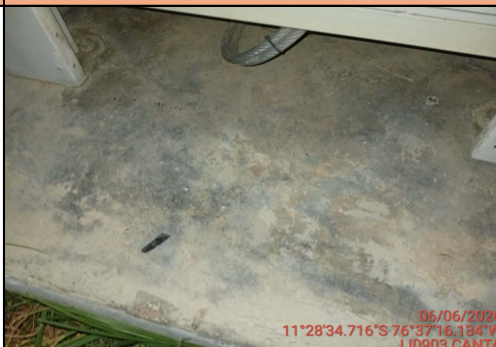
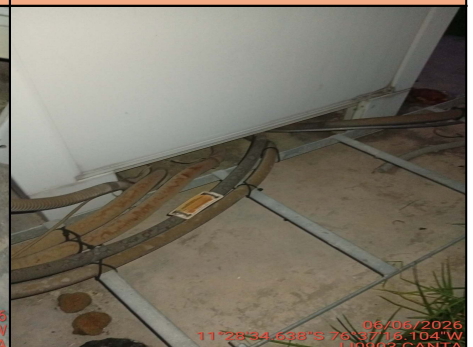
### LIMPIEZA GABINETE: LIMPIEZA DENTRO, PARTE POSTERIOR, PARTE BAJA Y ENTRE LOS GABINETES

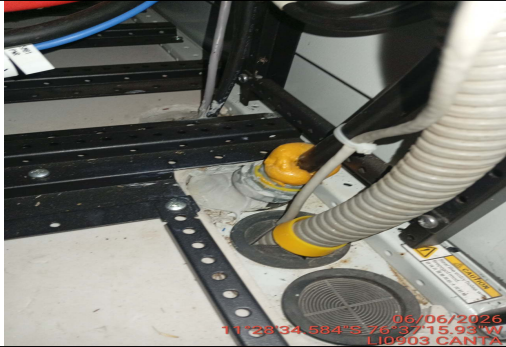
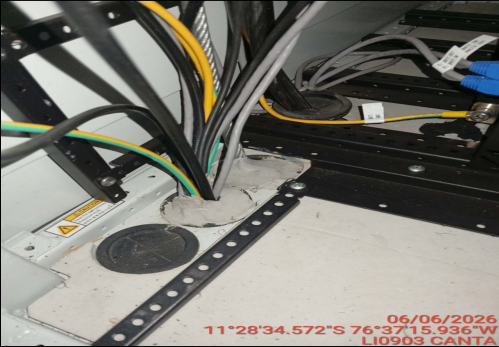
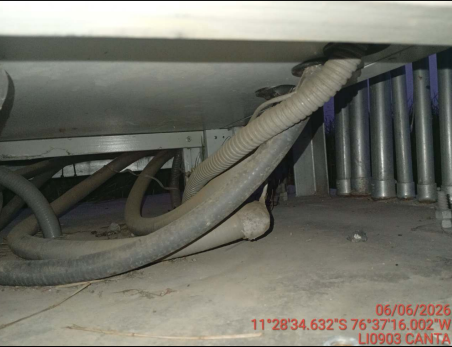
| SELLADO: SELLADO DE EQUIPOS Y DUCTOS POR DONDE INGRESAN LOS CABLES AL GABINETE (CON SIKAFLEX) | | |

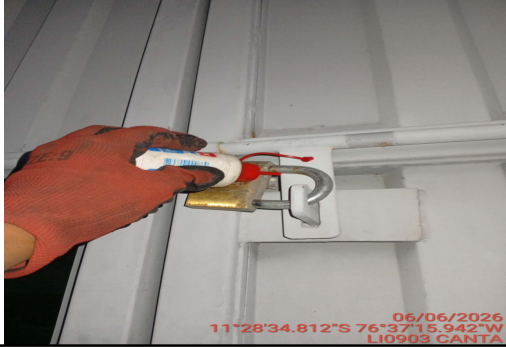
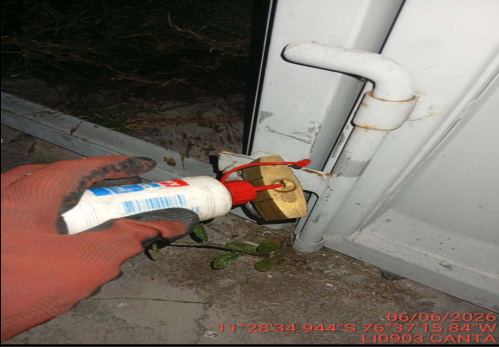
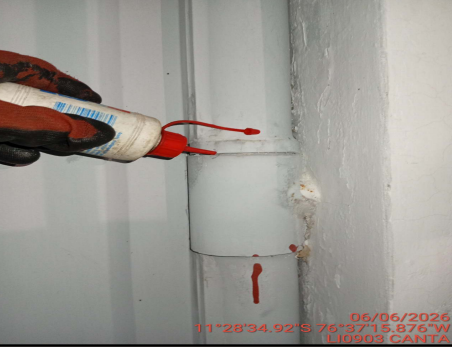
| SELLADO: SELLADO DE EQUIPOS Y DUCTOS POR DONDE INGRESAN LOS CABLES AL GABINETE (CON SIKAFLEX) | | |
|---|---|---|
| ACEITADO: ACEITADO DE PUERTAS Y CANDADOS | | |

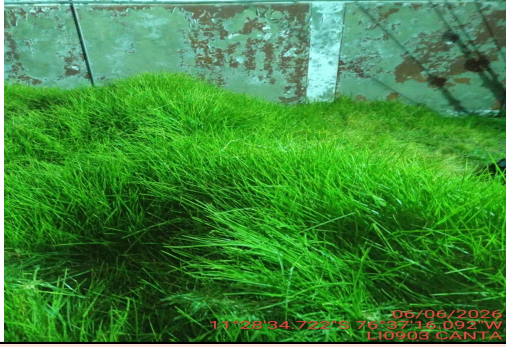
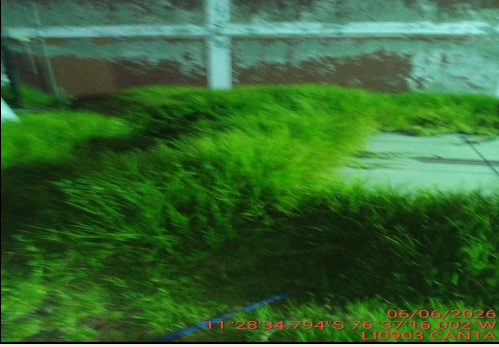
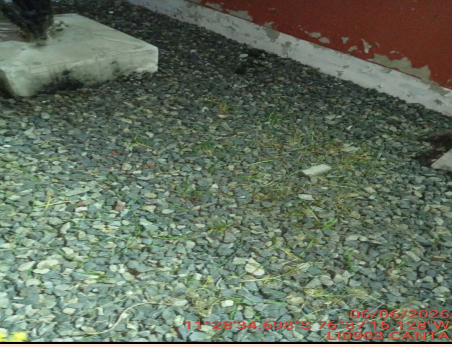
| SELLADO: SELLADO DE EQUIPOS Y DUCTOS POR DONDE INGRESAN LOS CABLES AL GABINETE (CON SIKAFLEX) | | |
|---|---|---|
| LIMPIEZA INTERIOR: LIMPIEZA INTERIOR DEL SITE / DESMALEZADO | | |

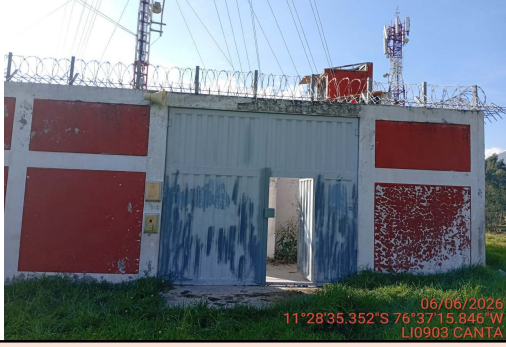
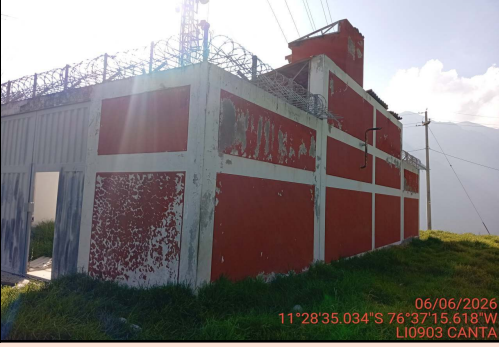
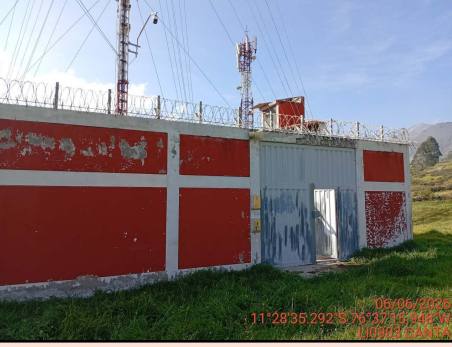
| SELLADO: SELLADO DE EQUIPOS Y DUCTOS POR DONDE INGRESAN LOS CABLES AL GABINETE (CON SIKAFLEX) | | |
|---|---|---|
| LIMPIEZA EXTERIOR: LIMPIEZA EXTERIOR DEL SITE / DESMALEZADO | | |

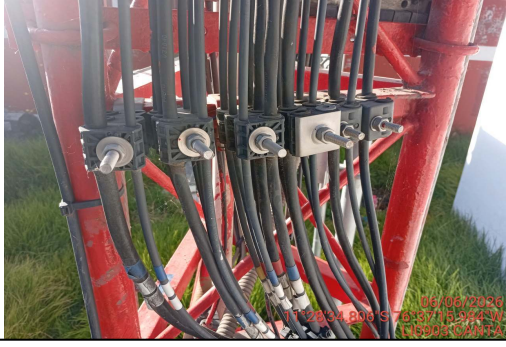
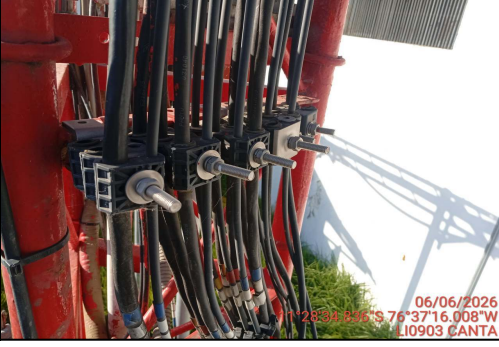
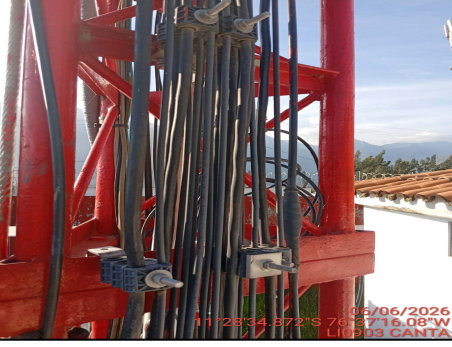
| SELLADO: SELLADO DE EQUIPOS Y DUCTOS POR DONDE INGRESAN LOS CABLES AL GABINETE (CON SIKAFLEX) | | |
|---|---|---|
| CLAMPS: REVISION DE CLAMPS EN CABLES IF, FO Y ENERGIZADO DE RRUs | | |

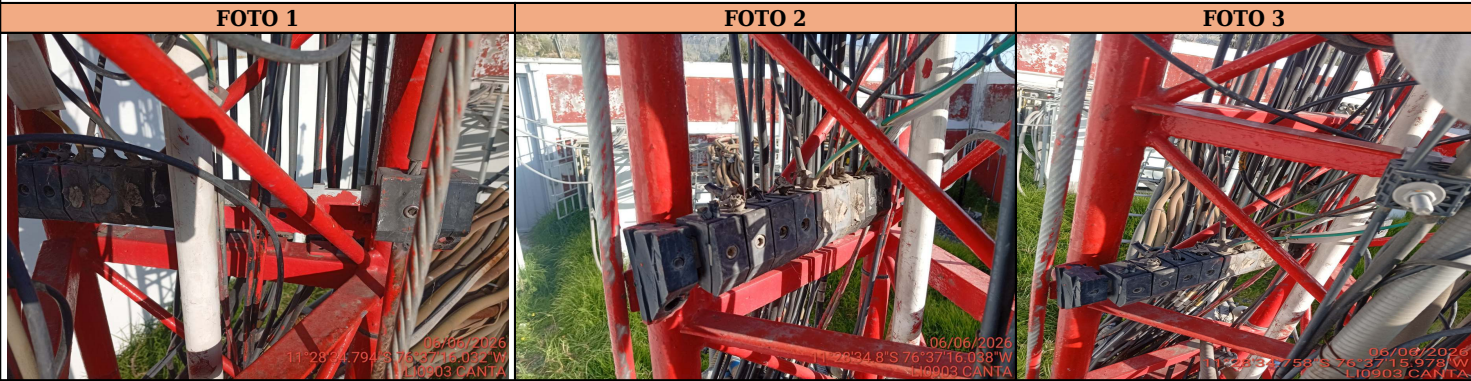
GROUNDING KIT: REVISION DE ATERRAMIENTO DE CABLES IF, FO Y ENERGIZADO DE RRUs

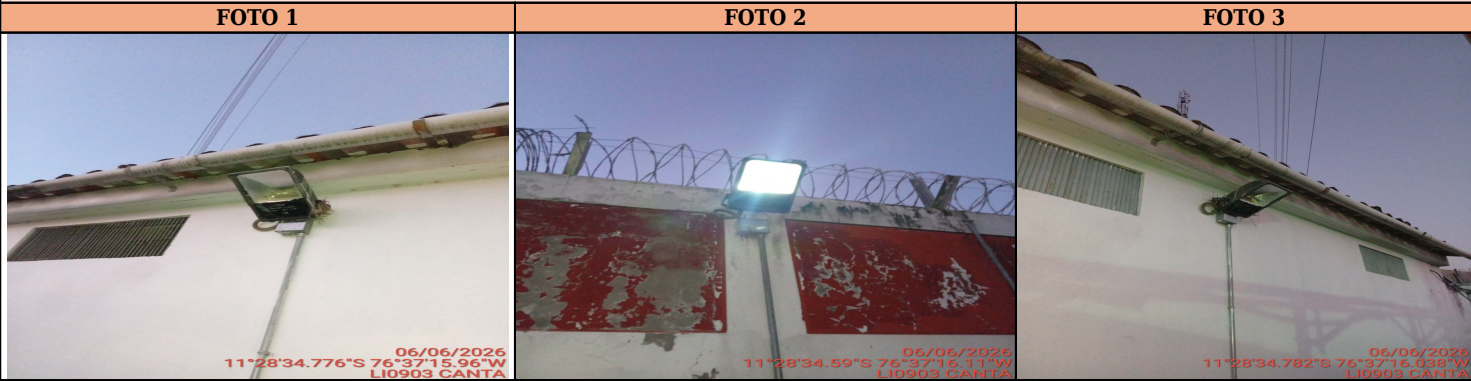
REVISION DEL ESTADO DE LUMINARIA DE EMERGENCIA (LUMINARIA ENCENDIDA Y APAGADA)

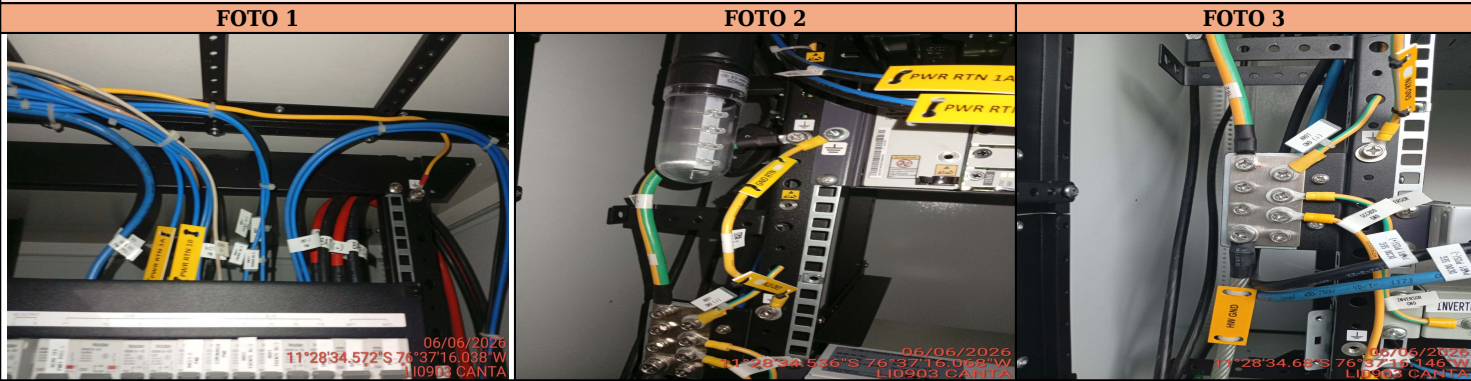
ETIQUETADO DE DATOS, POWER, TIERRA DE IDU Y TIERRA DE BBU CORRECTAMENTE ETIQUETADOS

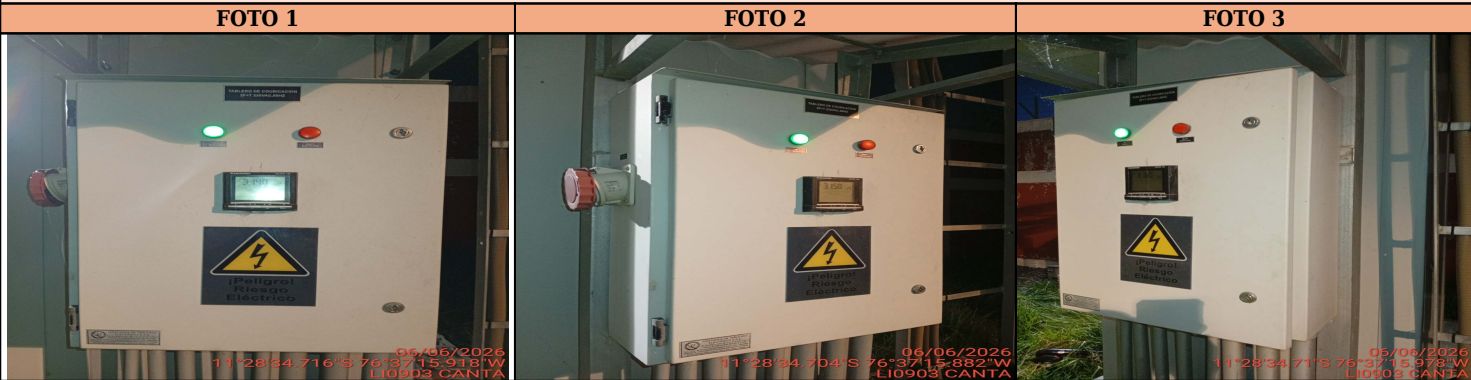
TABLERO PRONATEL: REVISION DEL ESTADO FISICO DE TABLERO (CORROSION / OXIDO)

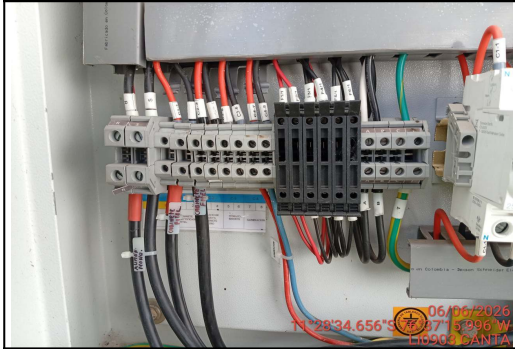
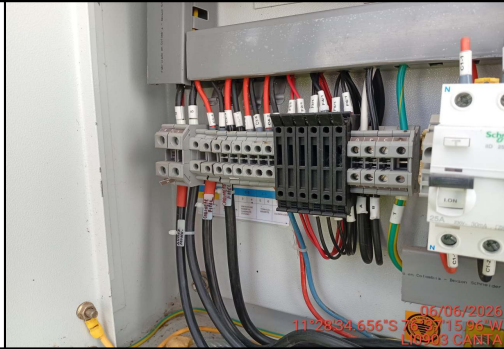
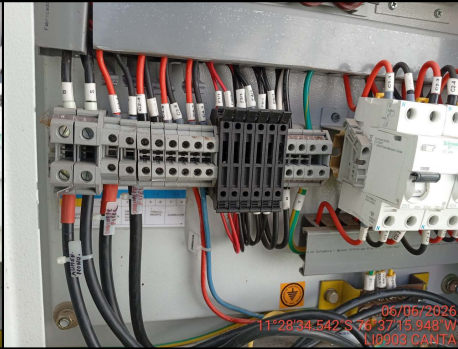
**BORNERAS: DETECCION DE TERMINALES DE CABLES EN TABLERO GENERAL SIN BORNERA**

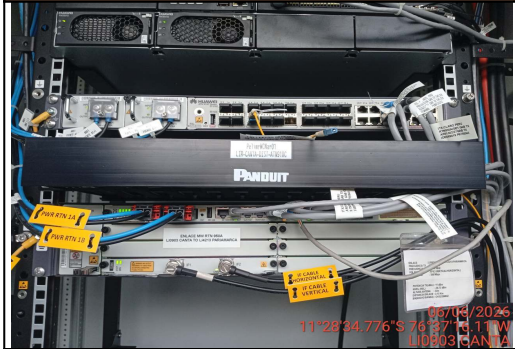
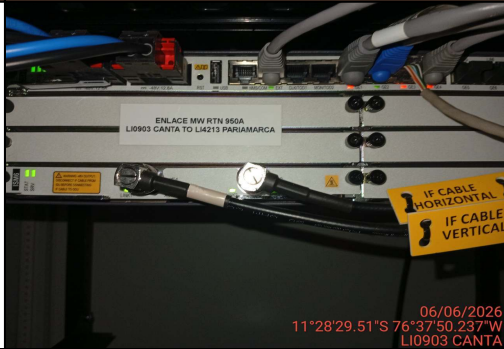
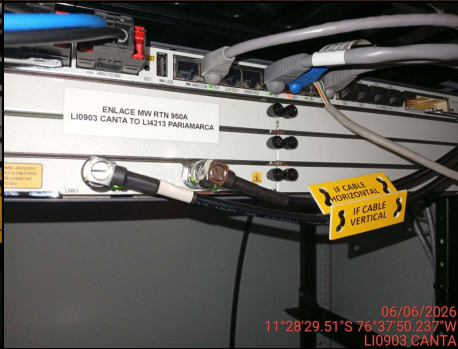
**CONECTORES: DETECCION DE CONECTORES FI EN IDU SIN PROTECCION DE MANGA TERMOCONTRAIBLE**
