## REPORTE FOTOGRÁFICO - SUPERVISION

Nombre de la Estacion: LAS SALINAS  
Nombre de Localidad: CHILCA  
Fecha: 08/06/2026 - 08/06/2026  
Direccion: CP LAS SALINAS  
ID site: LI4690  
CRQ: CRQ000000081442

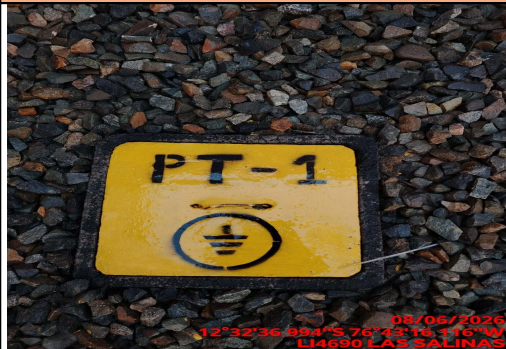
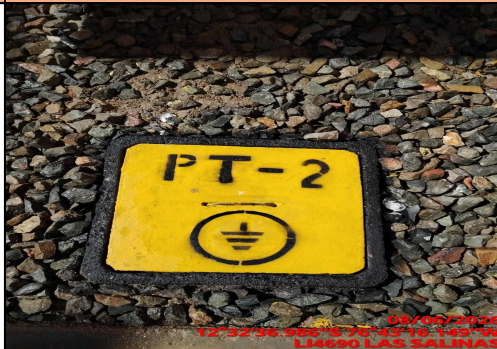
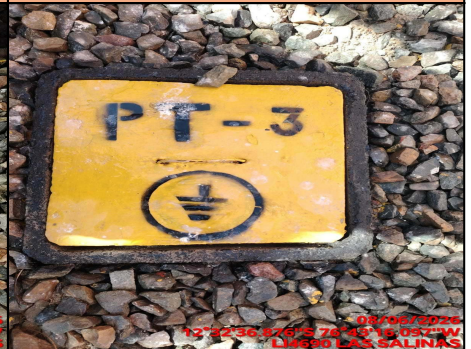
### TAPAS STAP: PINTADO DE TAPAS SEGUN PLANO SPAT

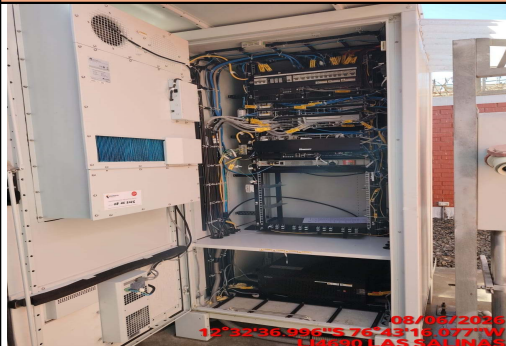
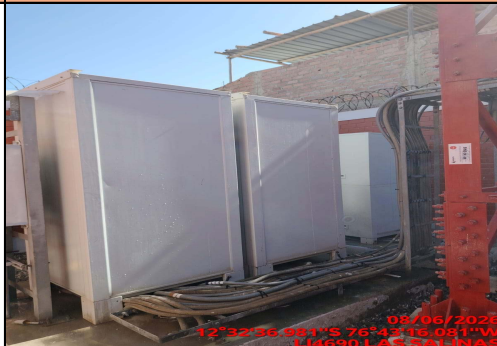
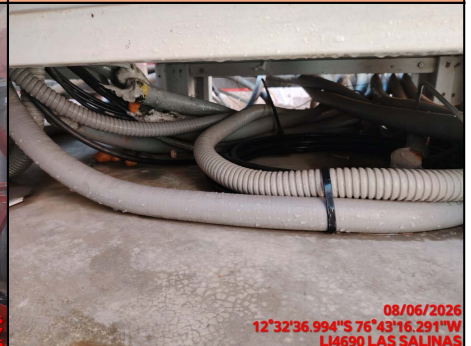
### LIMPIEZA GABINETE: LIMPIEZA DENTRO, PARTE POSTERIOR, PARTE BAJA Y ENTRE LOS GABINETES

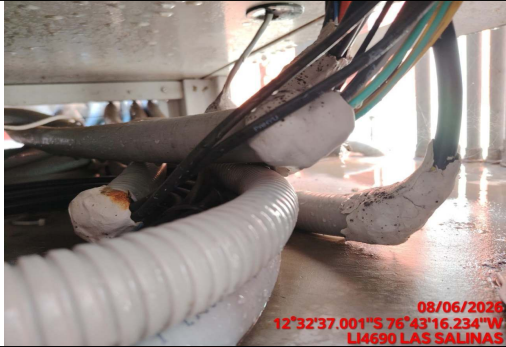
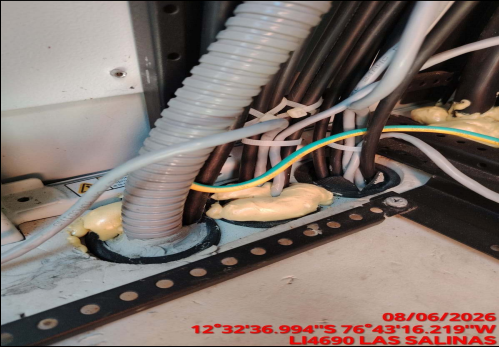
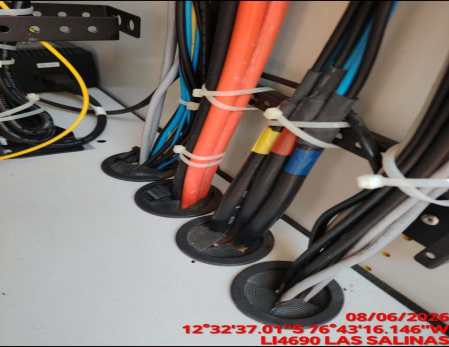
| SELLADO: SELLADO DE EQUIPOS Y DUCTOS POR DONDE INGRESAN LOS CABLES AL GABINETE (CON SIKAFLEX) | | |

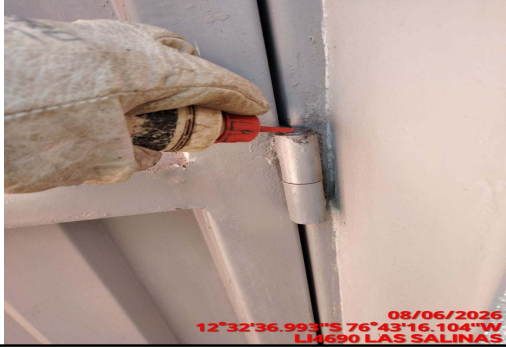
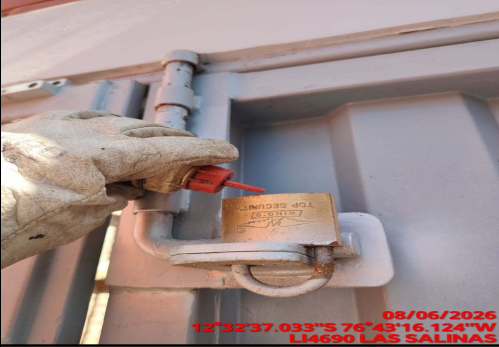
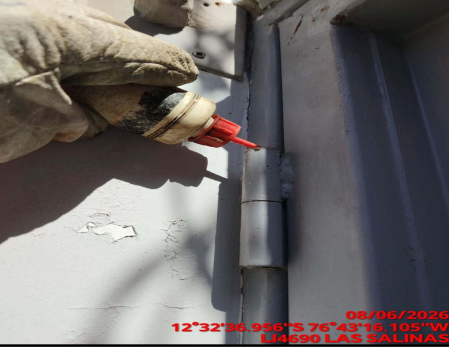
| ACEITADO: ACEITADO DE PUERTAS Y CANDADOS | | |

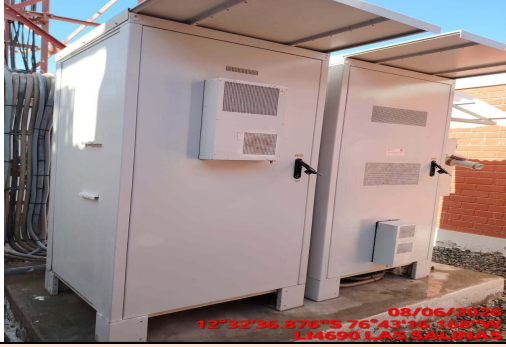
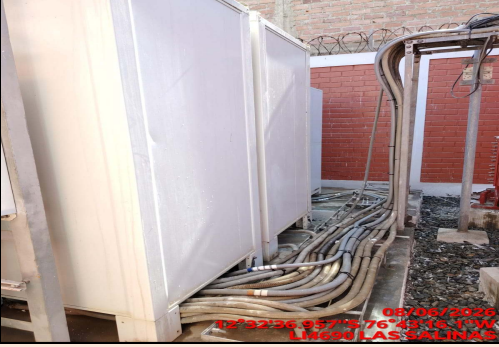
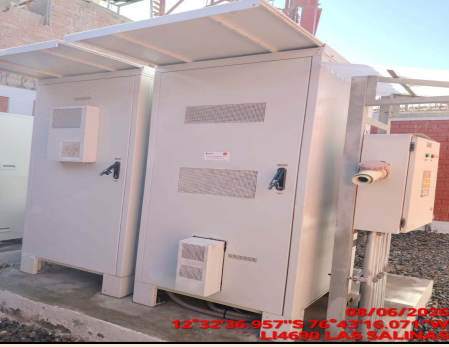
| LIMPIEZA INTERIOR: LIMPIEZA INTERIOR DEL SITE / DESMALEZADO | | |

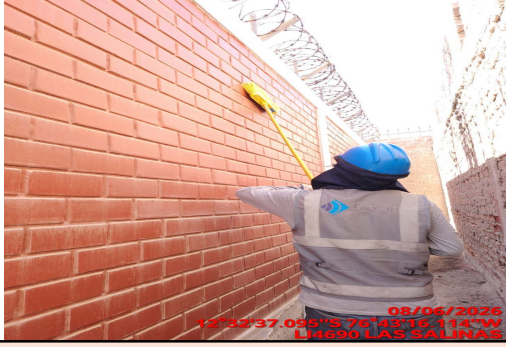
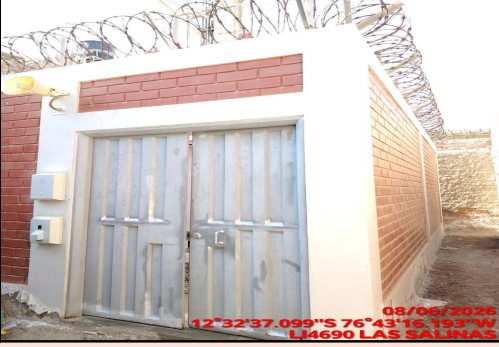
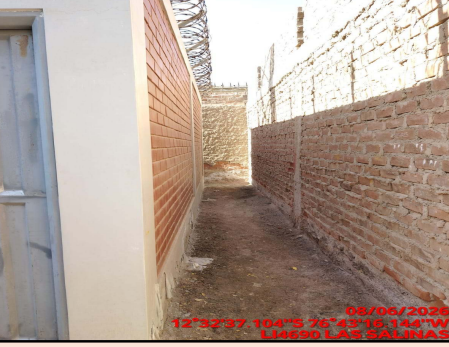
| LIMPIEZA EXTERIOR: LIMPIEZA EXTERIOR DEL SITE / DESMALEZADO | | |

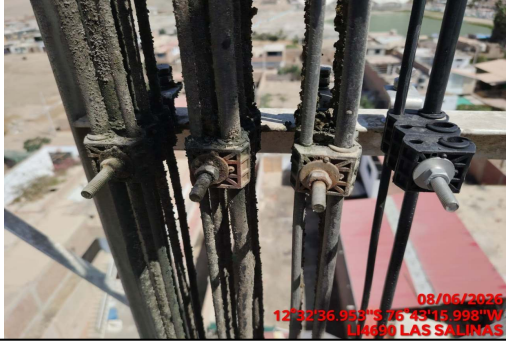
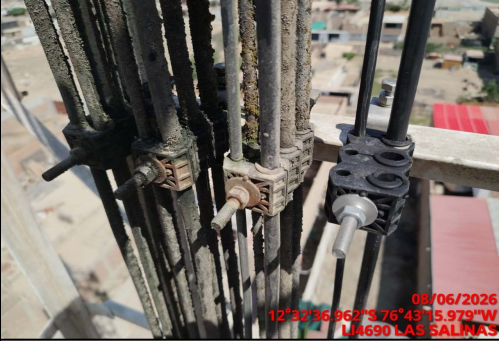
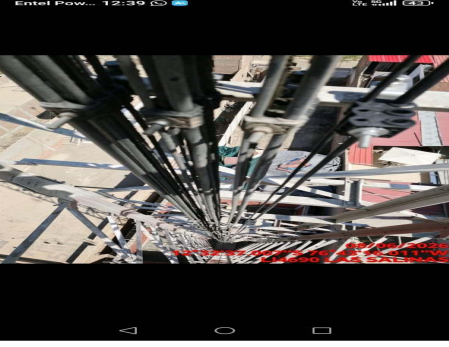
| CLAMPS: REVISION DE CLAMPS EN CABLES IF, FO Y ENERGIZADO DE RRU's | | |

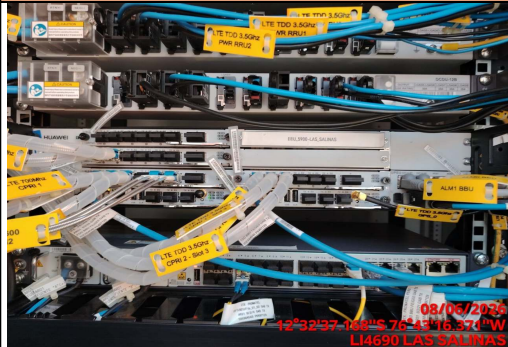
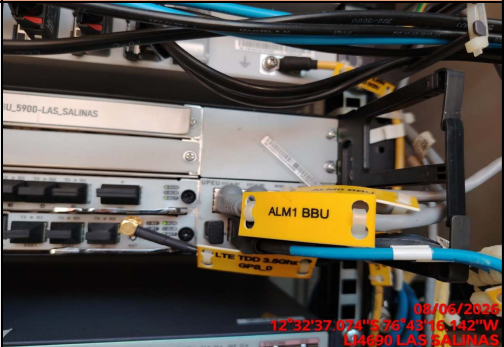
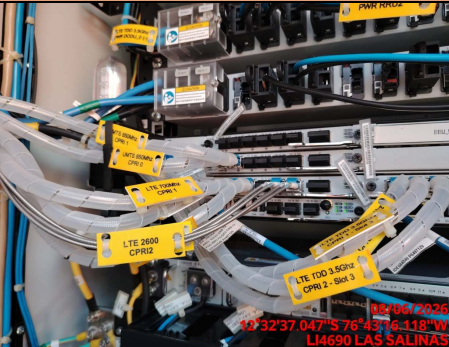
ETIQUETADO DE DATOS, POWER, TIERRA DE IDU Y TIERRA DE BBU CORRECTAMENTE ETIQUETADOS

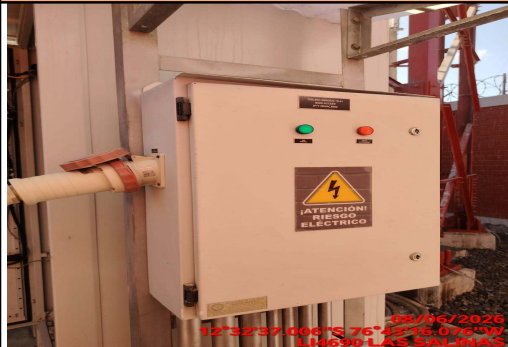
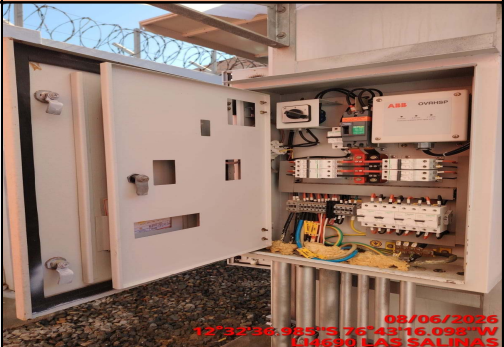
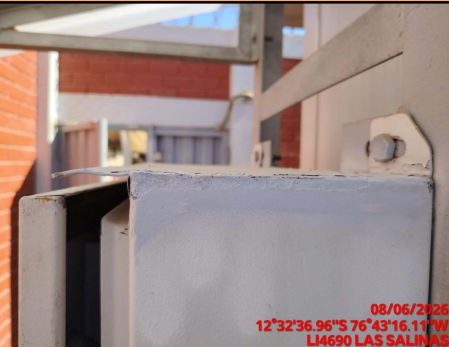
TABLERO PRONATEL: REVISION DEL ESTADO FISICO DE TABLERO (CORROSION / OXIDO)

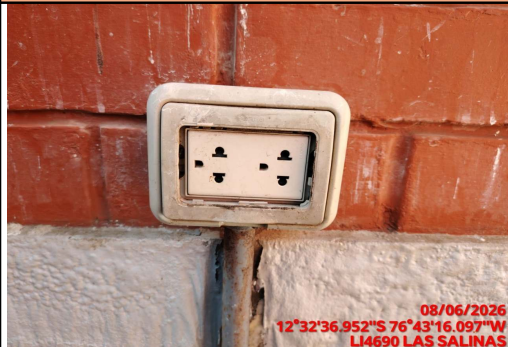
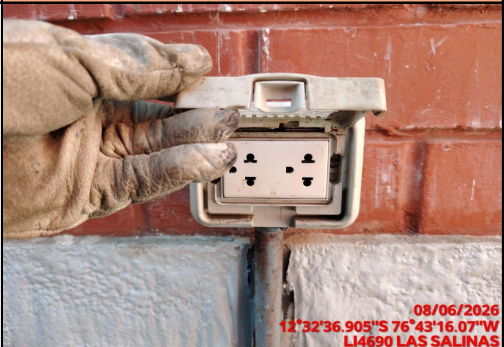
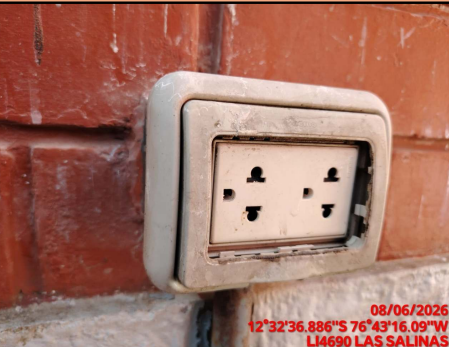
TOMACORRIENTES: REVISION DEL ESTADO FISICO DE TOMACORRIENTES
