# REPORTE FOTOGRÁFICO - Sistema Rectificador, Cargador y Banco de Baterías

Nombre de la Estación: HUAROS  
Nombre de Localidad: HUAROS  
Fecha: 09/06/2026 - 09/06/2026  
Dirección: CP HUAROS  
ID site: LI4330  
CRQ: CRQ000000081431

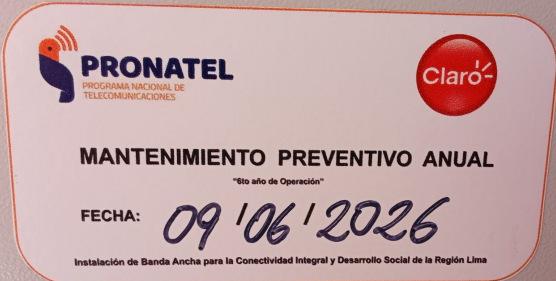
## Sticker Año mantenimiento

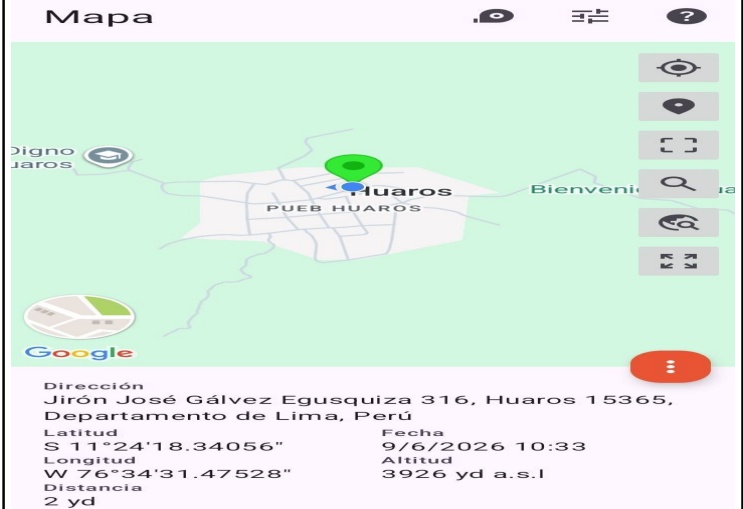
## Letrero de Localidad beneficiaria o GPS

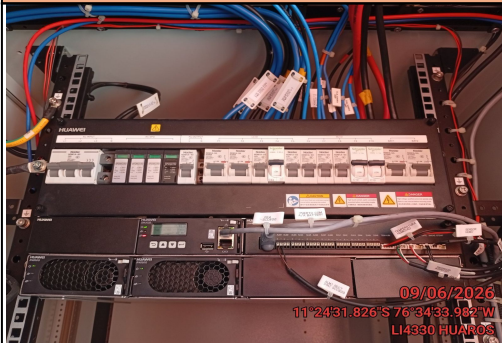
### ANTES

## VERIFICACIÓN DE PARÁMETRO DE OPERACIÓN : VOLTAJE(V)

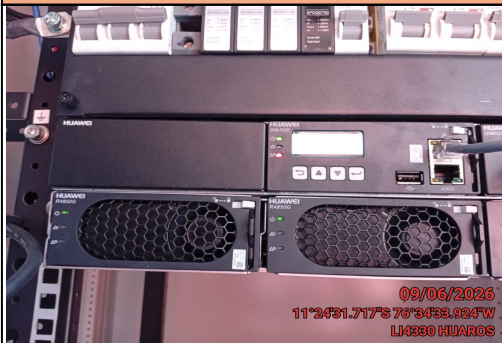
### ANTES

## LIMPIEZA TÉCNICA DE COMPONENTES

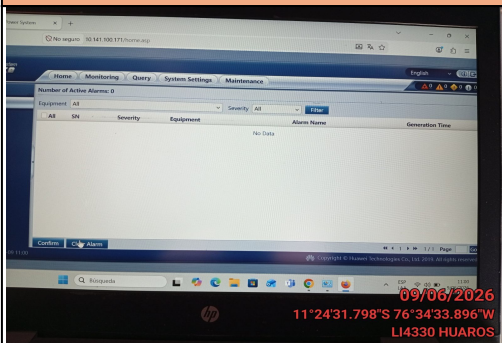
### ANTES

## PRUEBA DE ALARMAS DE BATERIAS
