## REPORTE FOTOGRÁFICO - Sistema de Climatización A/A

**Nombre de la Estación:** VIRGEN DEL ROSARIO  
**Nombre de Localidad:** SUPE  
**Fecha:** 09/06/2026 - 09/06/2026  
**Dirección:** CP VIRGEN DEL ROSARIO  
**ID site:** LI3921  
**CRQ:** CRQ000000081407

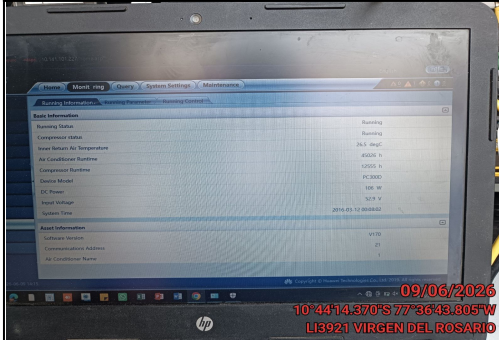
#### ANTES

### VERIFICACION DE PARAMETROS DE OPERACION: TEMPERATURA [°C]

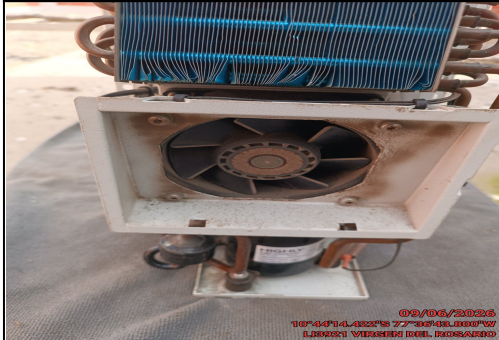
#### ANTES

### LIMPIEZA DE MOTOR DEL CONDENSADOR

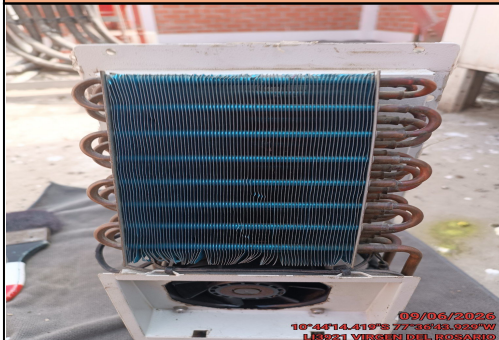
#### ANTES

### LIMPIEZA DE SERPENTIN DEL CONDENSADOR
