# REPORTE FOTOGRÁFICO - Sistema de Obras Civiles / Seguridad Exterior

Nombre de la Estacion: VIRGEN DEL ROSARIO  
Nombre de Localidad: SUPE  
Fecha: 09/06/2026 - 09/06/2026  
Direccion: CP VIRGEN DEL ROSARIO  
ID site: LI3921  
CRQ: CRQ000000081407

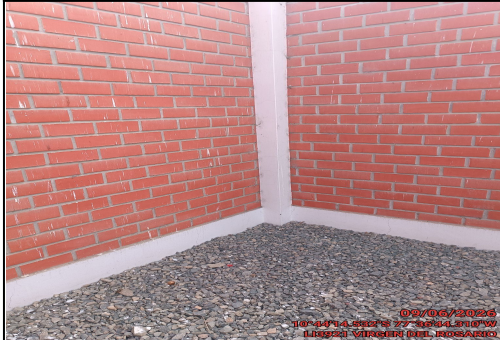
### ANTES

## REVISION DEL ESTADO DE COLUMNAS Y VIGAS

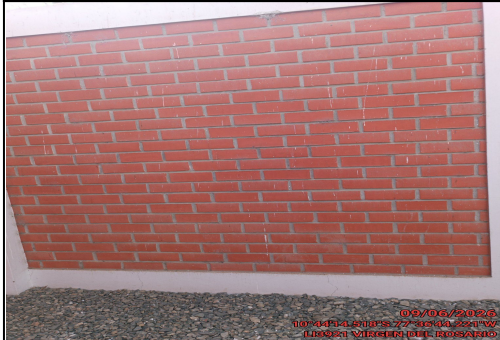
### ANTES

## REVISION DEL ESTADO DEL CERCO PERIMETRICO

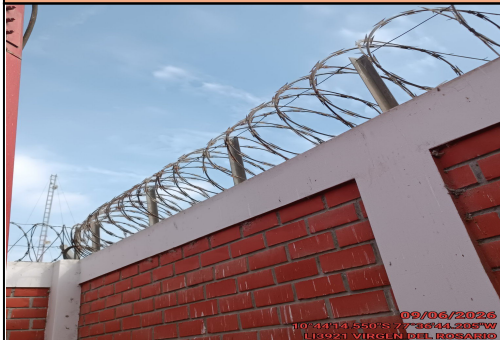
### ANTES

## REVISION DEL ESTADO DE LA CONCERTINA

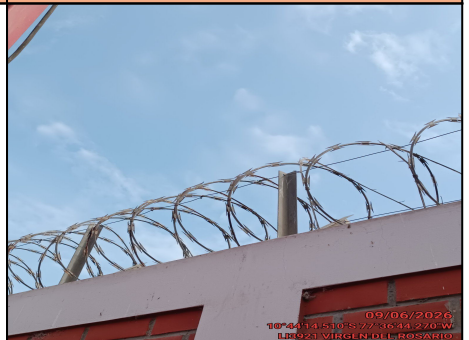
### DESPUES

| CHECKLIST - OBRA CIVIL | | |
|---|---|---|
| Concertina | OK | Verificar el estado de la concertina |
