## REPORTE FOTOGRÁFICO - SUPERVISION

**Nombre de la Estacion:** VIRGEN DEL ROSARIO  
**Nombre de Localidad:** SUPE  
**Fecha:** 09/06/2026 - 09/06/2026  
**Direccion:** CP VIRGEN DEL ROSARIO  
**ID site:** LI3921  
**CRQ:** CRQ000000081407

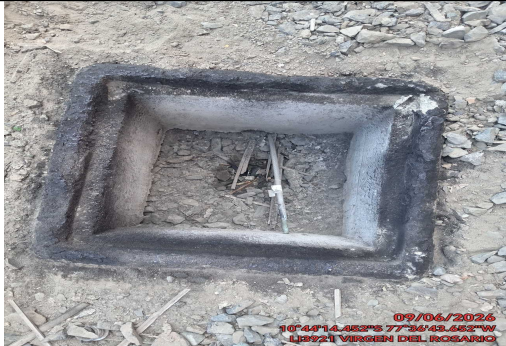
FOTO 1

### TAPAS STAP: PINTADO DE TAPAS SEGUN PLANO SPAT

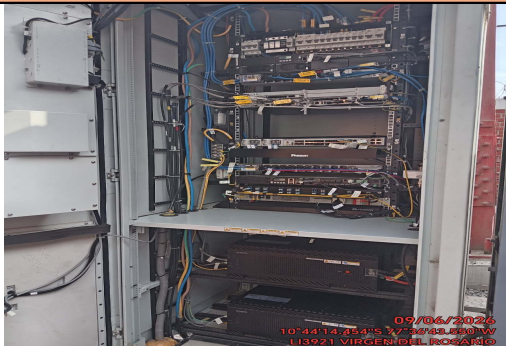
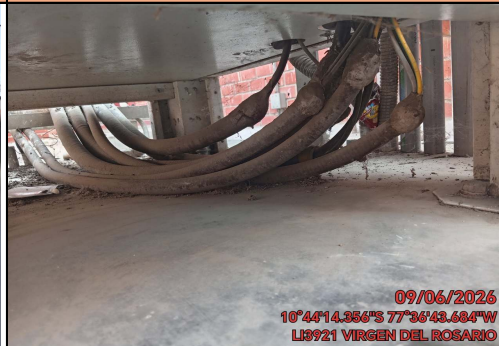
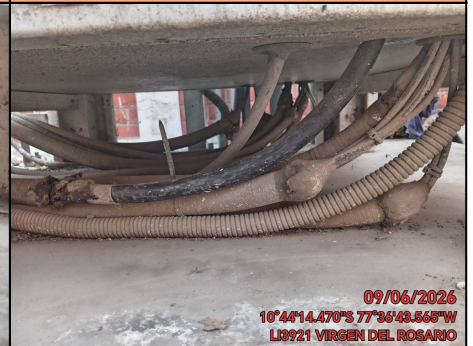
### LIMPIEZA GABINETE: LIMPIEZA DENTRO, PARTE POSTERIOR, PARTE BAJA Y ENTRE LOS GABINETES

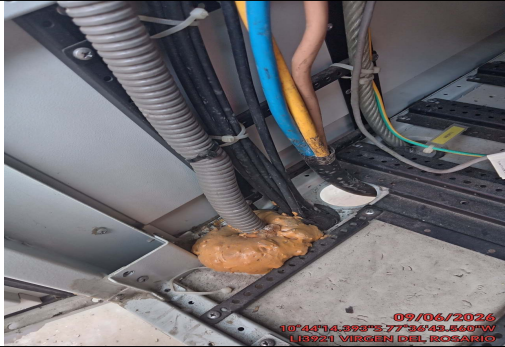
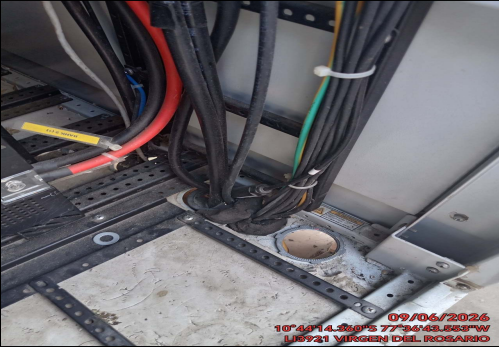
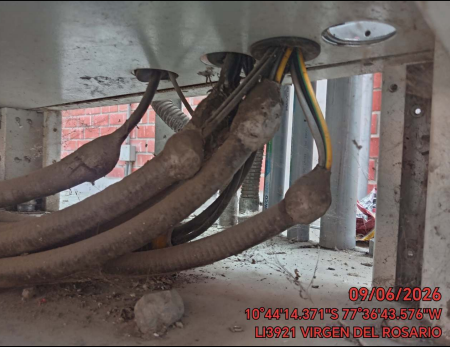
| SELLADO: SELLADO DE EQUIPOS Y DUCTOS POR DONDE INGRESAN LOS CABLES AL GABINETE (CON SIKAFLEX) | | |

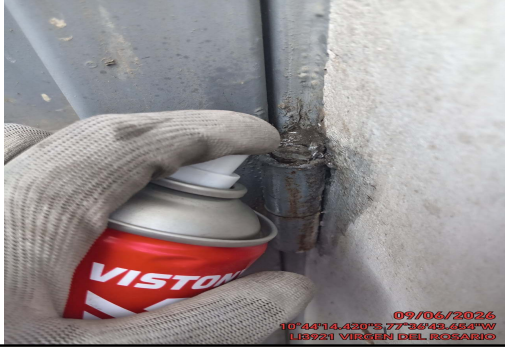
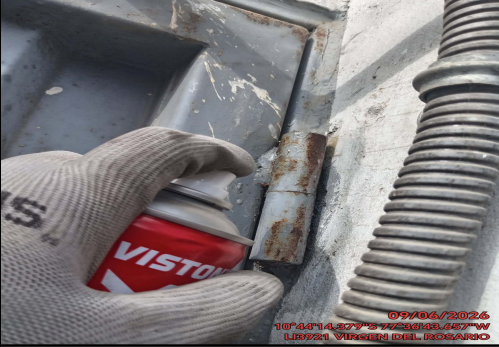
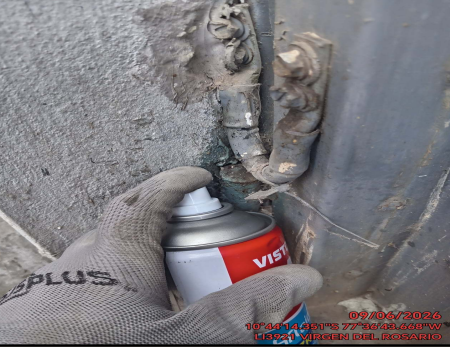
| SELLADO: SELLADO DE EQUIPOS Y DUCTOS POR DONDE INGRESAN LOS CABLES AL GABINETE (CON SIKAFLEX) | | |
|---|---|---|
| ACEITADO: ACEITADO DE PUERTAS Y CANDADOS | | |

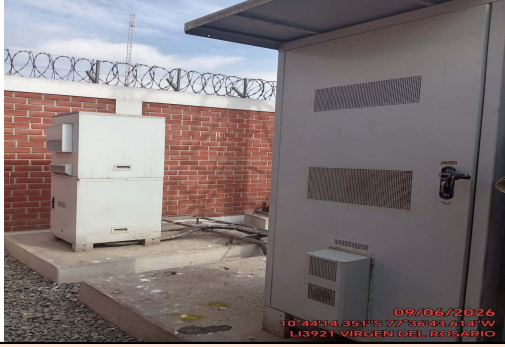
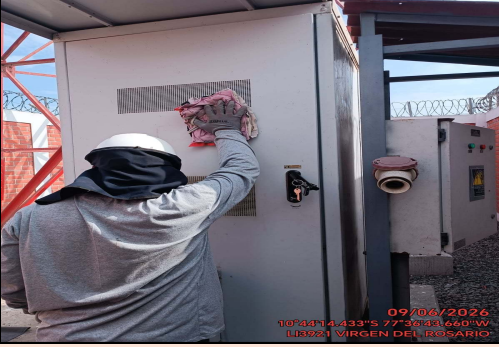
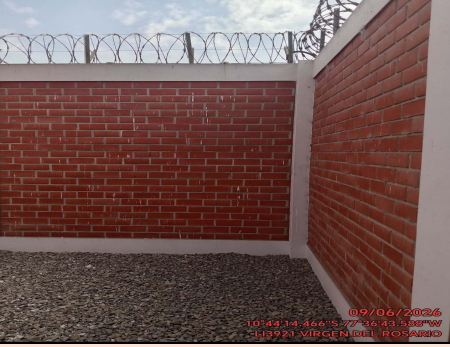
| SELLADO: SELLADO DE EQUIPOS Y DUCTOS POR DONDE INGRESAN LOS CABLES AL GABINETE (CON SIKAFLEX) | | |
|---|---|---|
| LIMPIEZA INTERIOR: LIMPIEZA INTERIOR DEL SITE / DESMALEZADO | | |

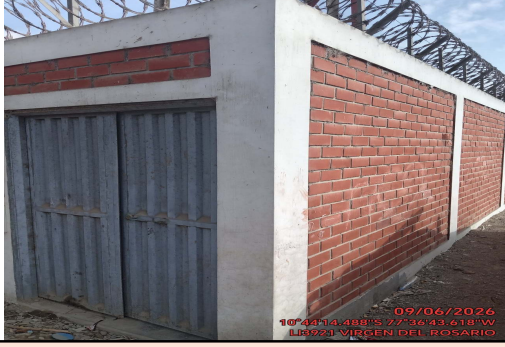
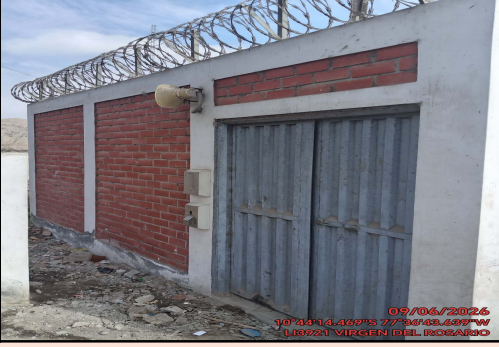
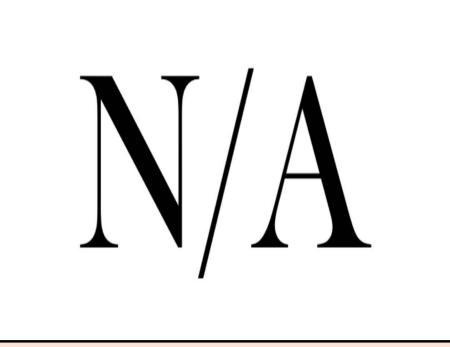
| SELLADO: SELLADO DE EQUIPOS Y DUCTOS POR DONDE INGRESAN LOS CABLES AL GABINETE (CON SIKAFLEX) | | |
|---|---|---|
| LIMPIEZA EXTERIOR: LIMPIEZA EXTERIOR DEL SITE / DESMALEZADO | | |

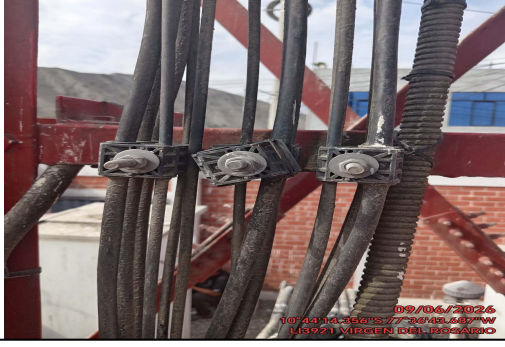
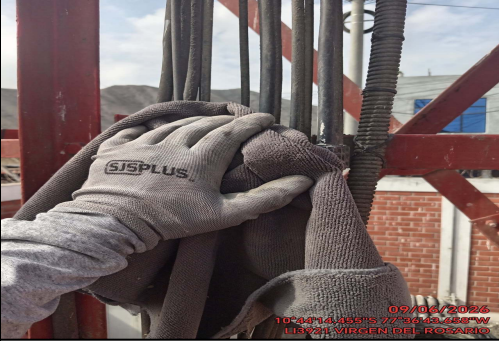
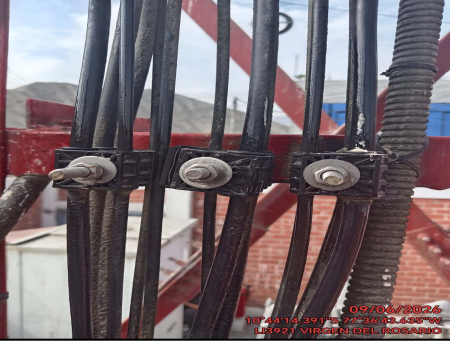
| SELLADO: SELLADO DE EQUIPOS Y DUCTOS POR DONDE INGRESAN LOS CABLES AL GABINETE (CON SIKAFLEX) | | |
|---|---|---|
| CLAMPS: REVISION DE CLAMPS EN CABLES IF, FO Y ENERGIZADO DE RRUs | | |

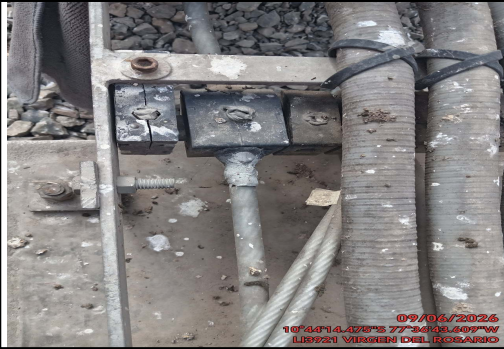
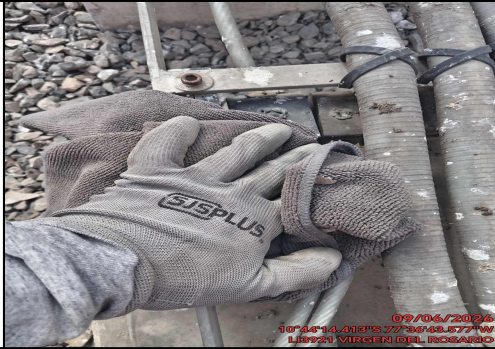
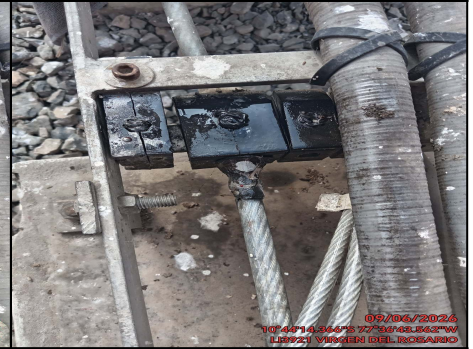
## GROUNDING KIT: REVISION DE ATERRAMIENTO DE CABLES IF, FO Y ENERGIZADO DE RRUs

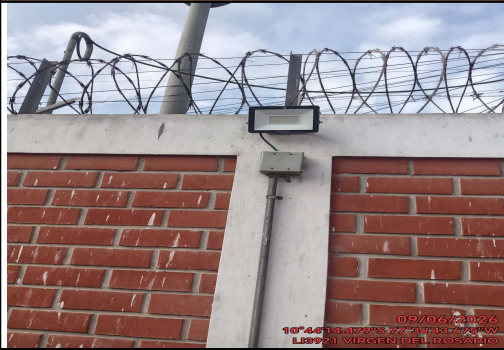
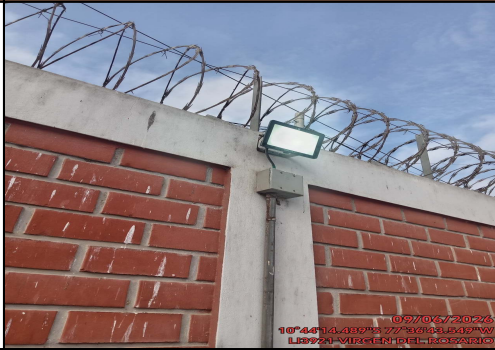
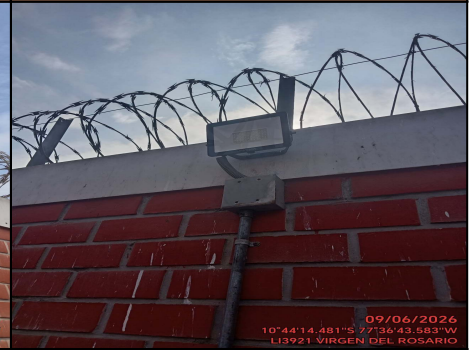
## REVISION DEL ESTADO DE LUMINARIA DE EMERGENCIA (LUMINARIA ENCENDIDA Y APAGADA)

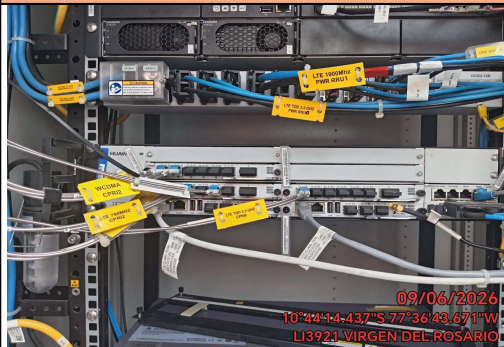
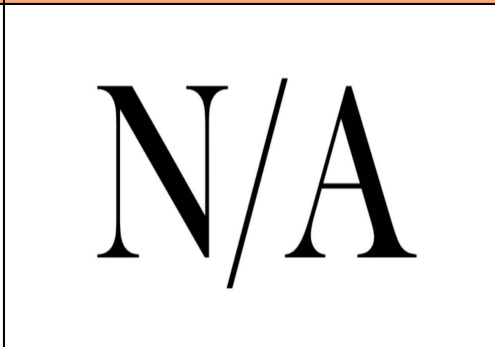
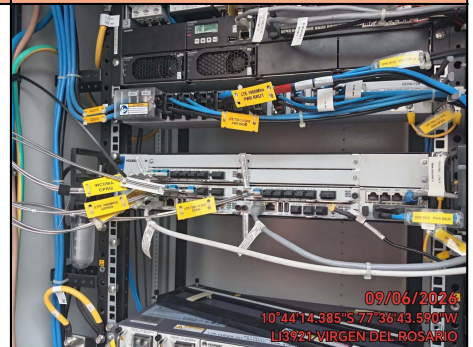
## ETIQUETADO DE DATOS, POWER, TIERRA DE IDU Y TIERRA DE BBU CORRECTAMENTE ETIQUETADOS

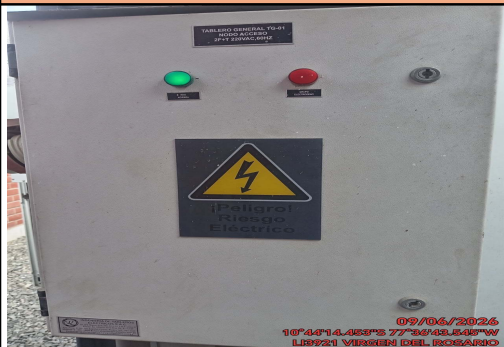
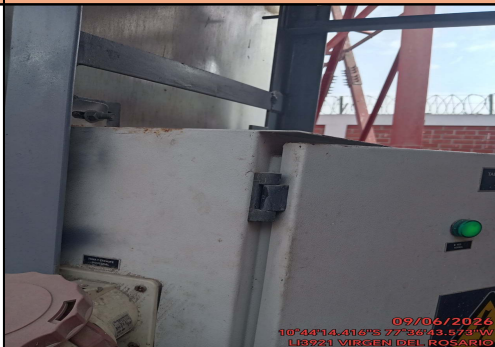
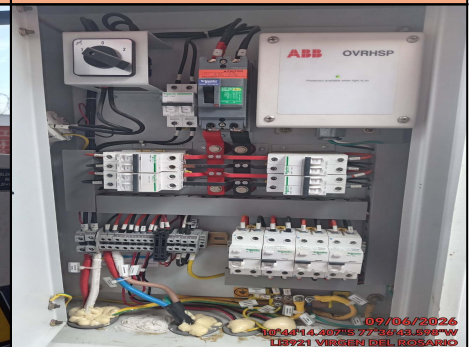
## TABLERO PRONATEL: REVISION DEL ESTADO FISICO DE TABLERO (CORROSION / OXIDO)

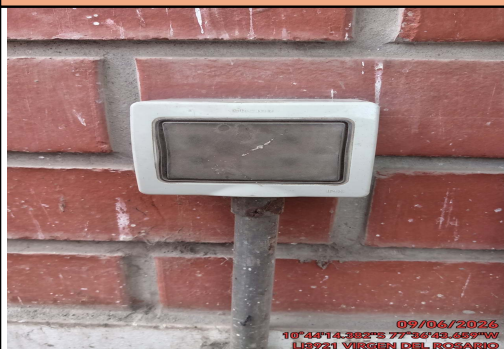
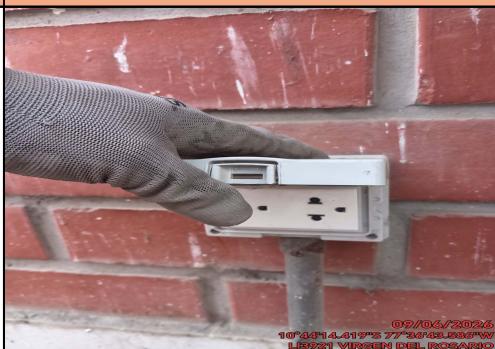
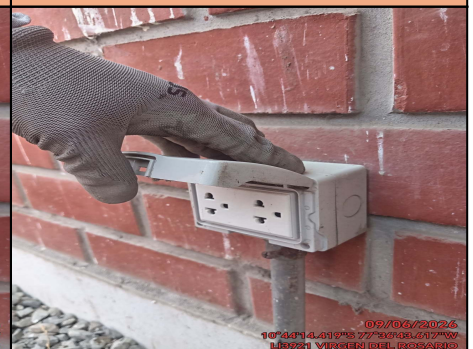
## TOMACORRIENTES: REVISION DEL ESTADO FISICO DE TOMACORRIENTES

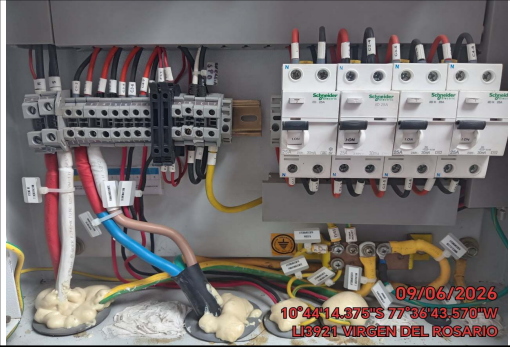
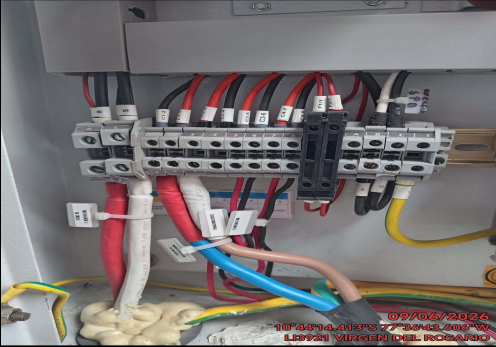
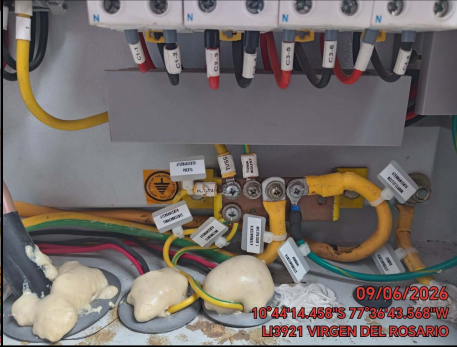
**BORNERAS: DETECCION DE TERMINALES DE CABLES EN TABLERO GENERAL SIN BORNERA**
