## REPORTE FOTOGRÁFICO - TORRES

Nombre de la Estación: HUAROS  
Nombre de Localidad: HUAROS  
Fecha: 09/06/2026 - 09/06/2026  
Dirección: CP HUAROS  
ID site: LI4330  
CRQ: CRQ000000081431

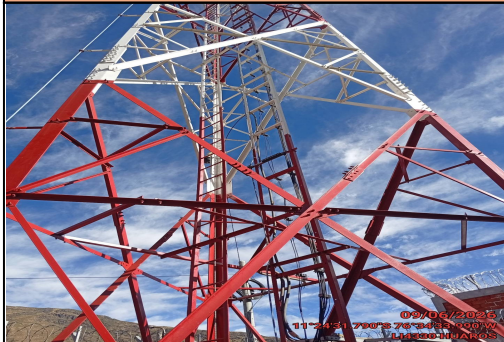
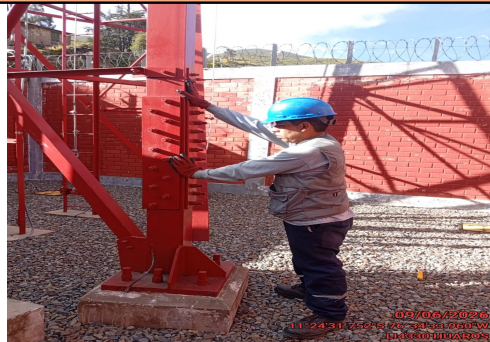
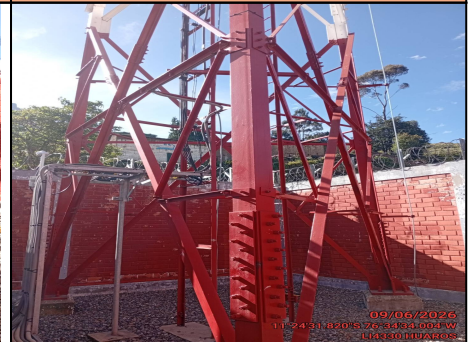
### PINTURA Y GALVANIZADO: VERIFICAR EL ESTADO DE LA PINTURA Y GALVANIZADO

| CHECKLIST - TORRES | | |
|---|---|---|
| Pintura | OK | Verificar visualmente el estado de pintado y realizar el resane de existir puntos con presencia de corrosión |

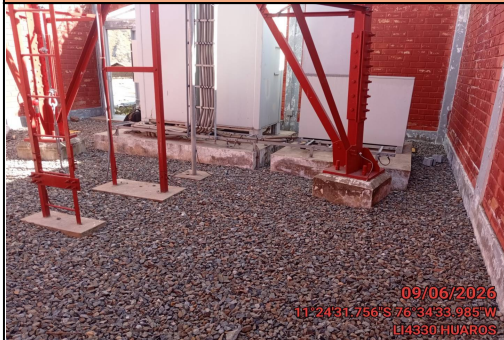
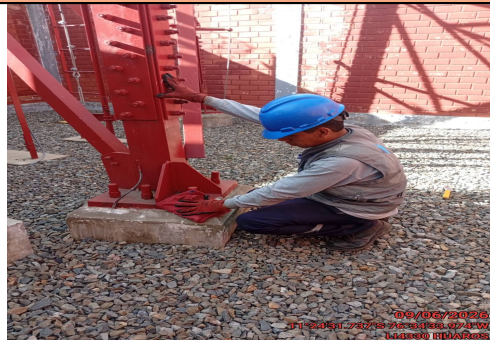
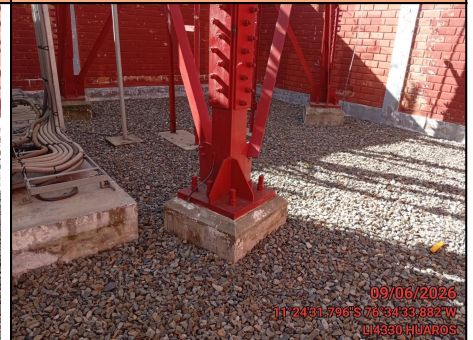
### BASES DEL CONCRETO: REVISION DEL ESTADO DE LAS BASES DEL CONCRETO

| CHECKLIST - TORRES | | |
|---|---|---|
| Bases | OK | Verificar las bases de la torre |

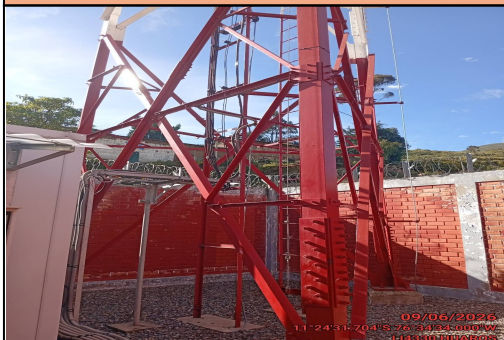
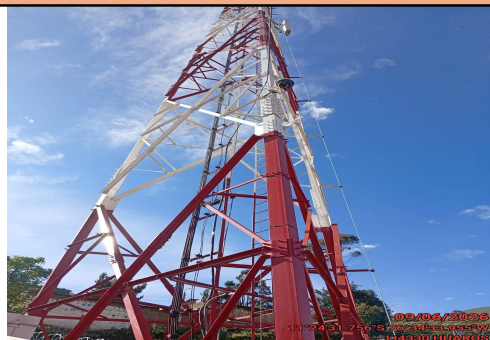
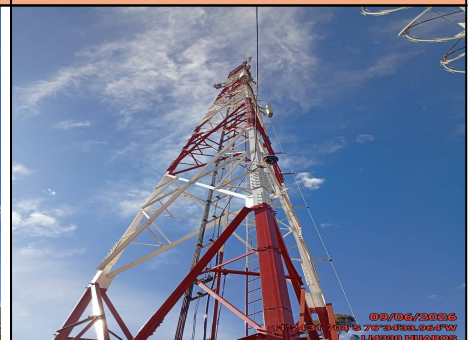
### PERFILES Y CUERPOS: REVISION DE LOS PERFILES, CUERPOS

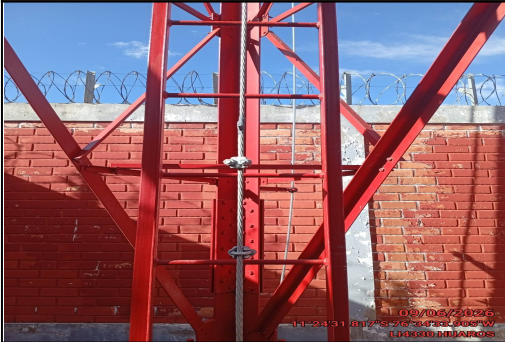
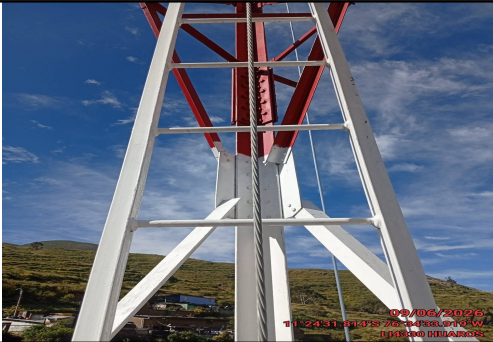
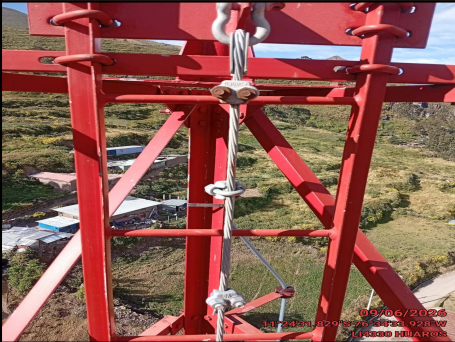
## ESCALERILLA: REVISION DEL ESTADO DE LAS ESCALERILLAS

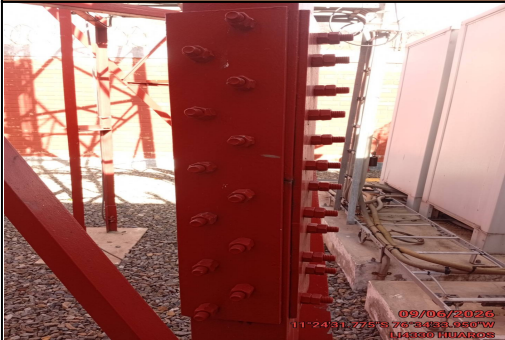
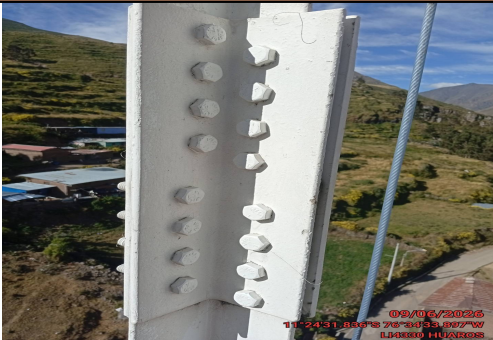
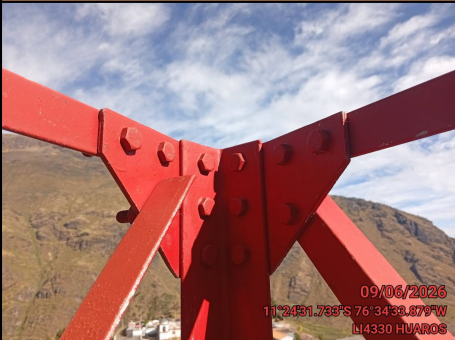
## PERNOS Y TUERCAS: REVISION DEL ESTADO DE LOS PERNOS Y LAS TUERCAS

| CHECKLIST - TORRES | | |
|---|---|---|
| Pernos | OK | Realizar inspección visual y ajuste de pernos |

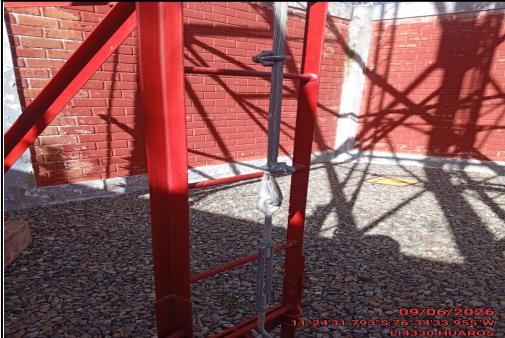
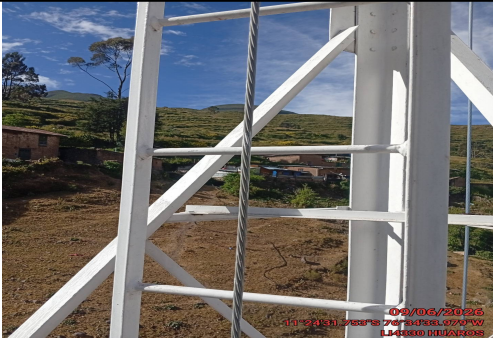
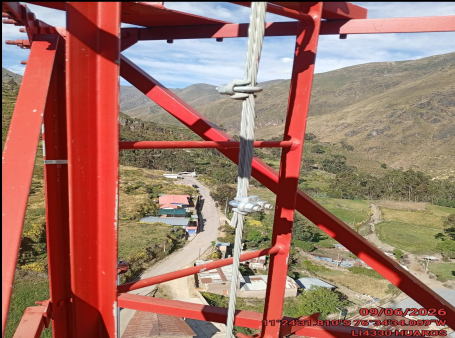
## LINEA DE VIDA: REVISION DEL ESTADO DE LA LINEA DE VIDA

| CHECKLIST - TORRES | | |
|---|---|---|
| Línea de vida | OK | Verificar y ajustar la línea de vida |
