# REPORTE FOTOGRÁFICO - Sistema de Obras Civiles / Seguridad Exterior

Nombre de la Estacion: HUAROS  
Nombre de Localidad: HUAROS  
Fecha: 09/06/2026 - 09/06/2026  
Direccion: CP HUAROS  
ID site: LI4330  
CRQ: CRQ000000081431

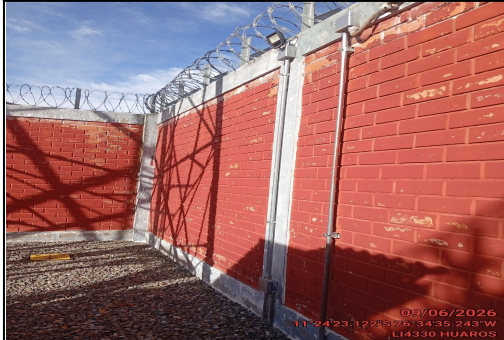
### ANTES

## REVISION DEL ESTADO DE COLUMNAS Y VIGAS

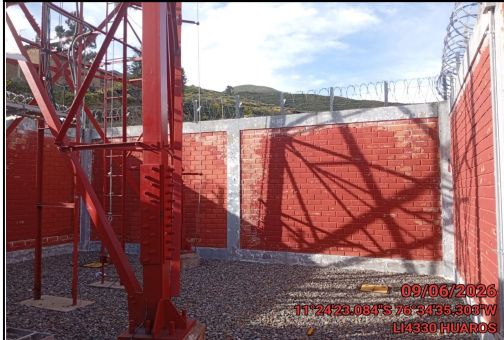
### ANTES

## REVISION DEL ESTADO DEL CERCO PERIMETRICO

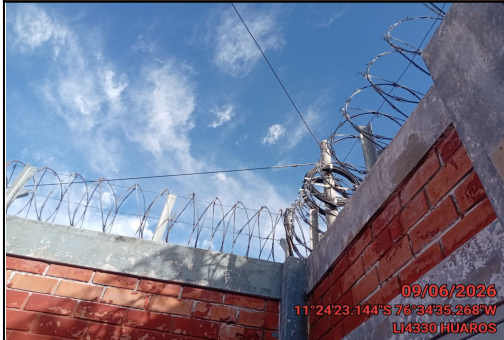
### ANTES

## REVISION DEL ESTADO DE LA CONCERTINA

| CHECKLIST - OBRA CIVIL | | |
|---|---|---|
| Concertina | OK | Verificar el estado de la concertina |
