## REPORTE FOTOGRÁFICO - SUPERVISION

**Nombre de la Estacion:** HUAROS  
**Nombre de Localidad:** HUAROS  
**Fecha:** 09/06/2026 - 09/06/2026  
**Dirección:** CP HUAROS  
**ID site:** LI4330  
**CRQ:** CRQ000000081431

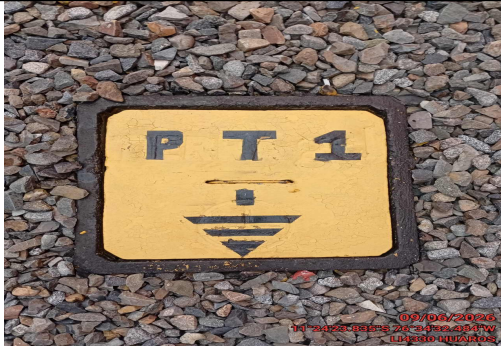
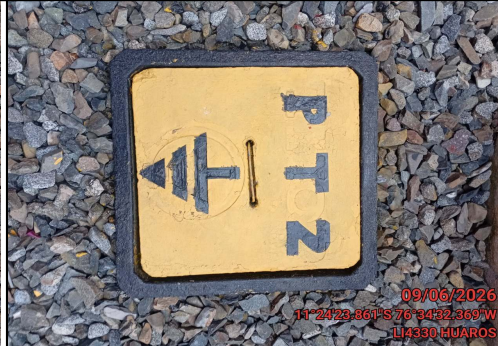
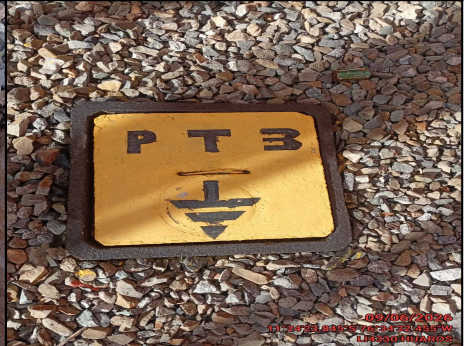
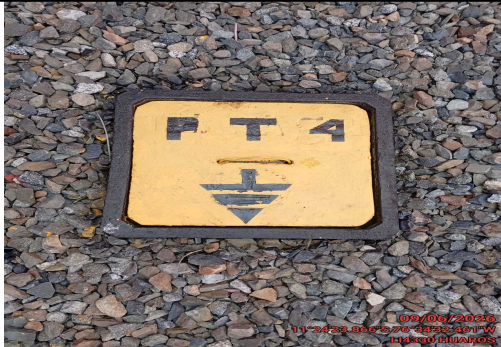
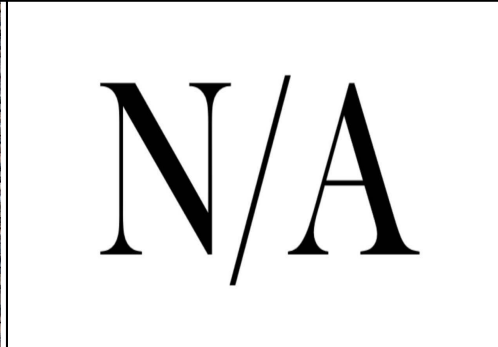
### TAPAS STAP: PINTADO DE TAPAS SEGUN PLANO SPAT

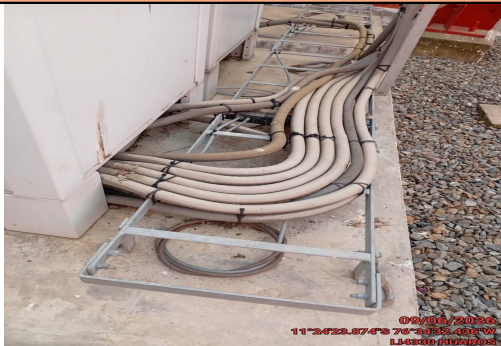
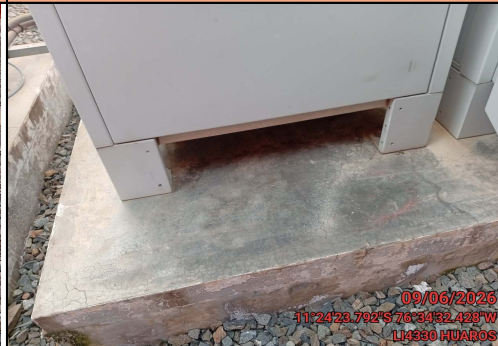
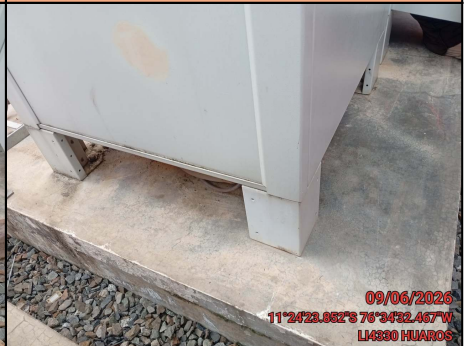
### LIMPIEZA GABINETE: LIMPIEZA DENTRO, PARTE POSTERIOR, PARTE BAJA Y ENTRE LOS GABINETES

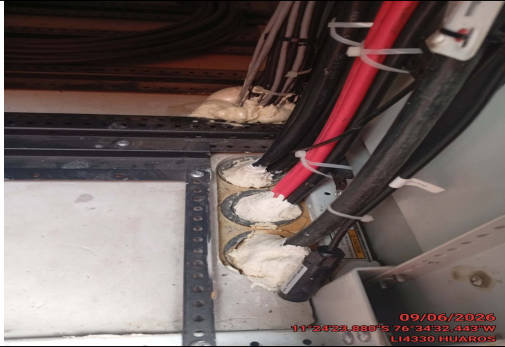
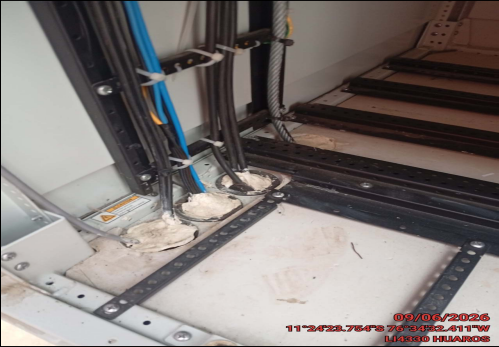
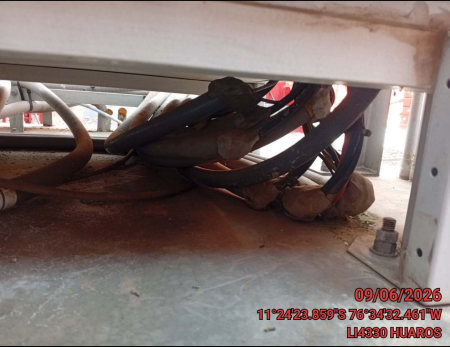
| SELLADO: SELLADO DE EQUIPOS Y DUCTOS POR DONDE INGRESAN LOS CABLES AL GABINETE (CON SIKAFLEX) | | |

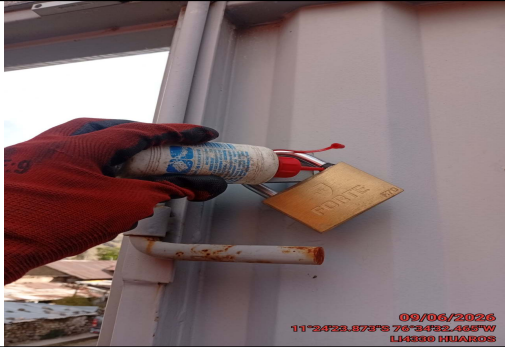
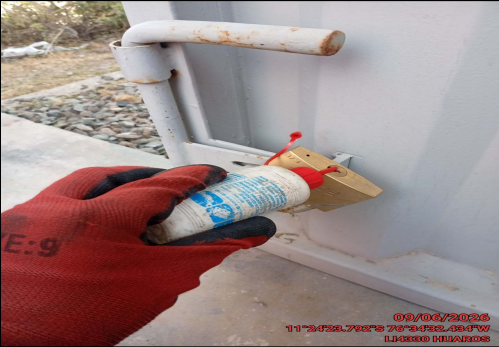
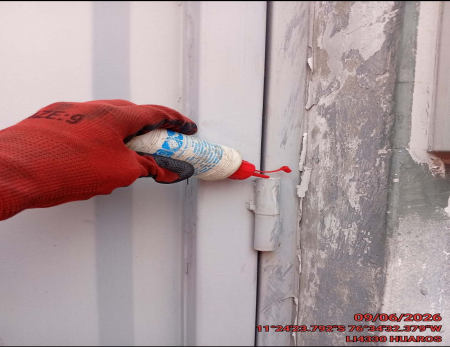
| SELLADO: SELLADO DE EQUIPOS Y DUCTOS POR DONDE INGRESAN LOS CABLES AL GABINETE (CON SIKAFLEX) | | |
|---|---|---|
| ACEITADO: ACEITADO DE PUERTAS Y CANDADOS | | |

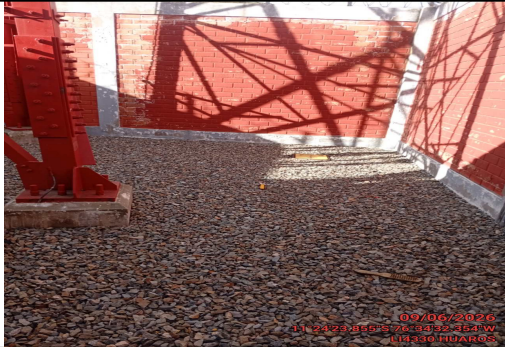
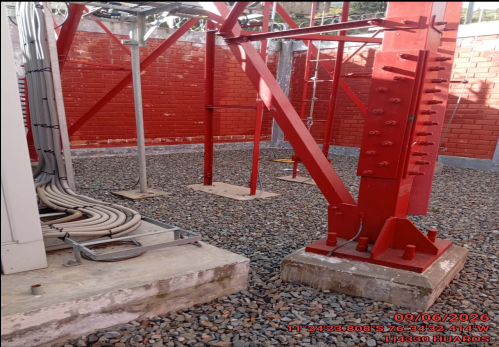
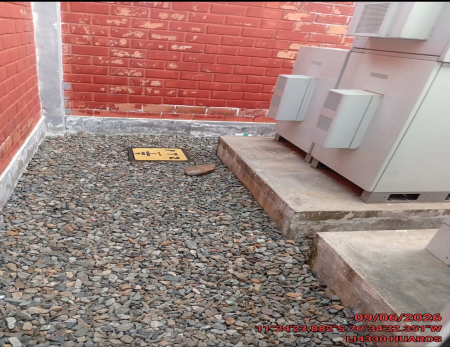
| SELLADO: SELLADO DE EQUIPOS Y DUCTOS POR DONDE INGRESAN LOS CABLES AL GABINETE (CON SIKAFLEX) | | |
|---|---|---|
| LIMPIEZA INTERIOR: LIMPIEZA INTERIOR DEL SITE / DESMALEZADO | | |

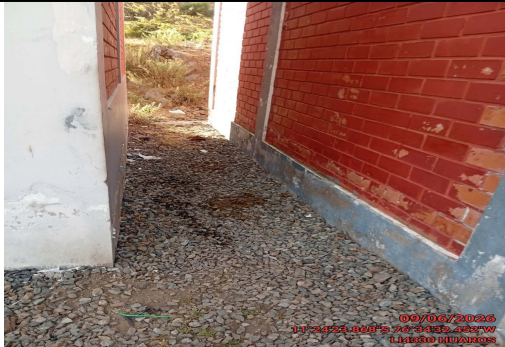
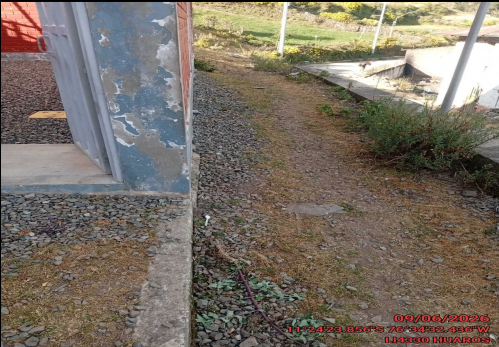
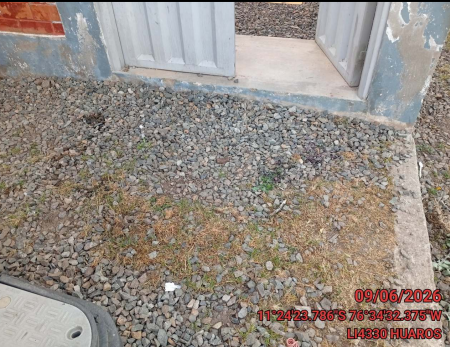
| SELLADO: SELLADO DE EQUIPOS Y DUCTOS POR DONDE INGRESAN LOS CABLES AL GABINETE (CON SIKAFLEX) | | |
|---|---|---|
| LIMPIEZA EXTERIOR: LIMPIEZA EXTERIOR DEL SITE / DESMALEZADO | | |

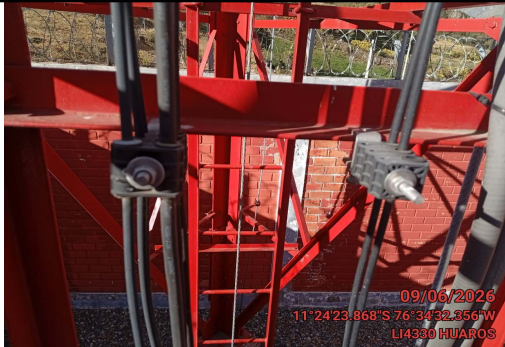
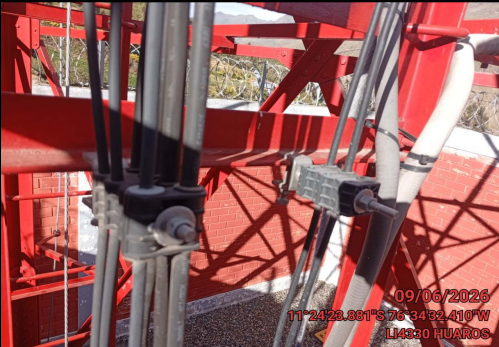
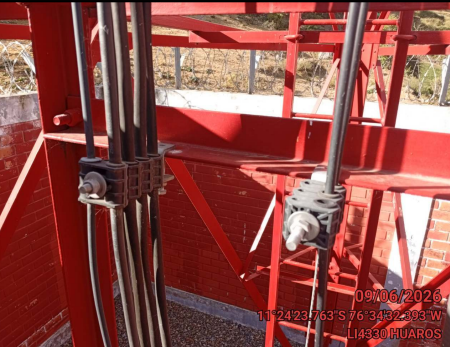
| SELLADO: SELLADO DE EQUIPOS Y DUCTOS POR DONDE INGRESAN LOS CABLES AL GABINETE (CON SIKAFLEX) | | |
|---|---|---|
| CLAMPS: REVISION DE CLAMPS EN CABLES IF, FO Y ENERGIZADO DE RRU's | | |

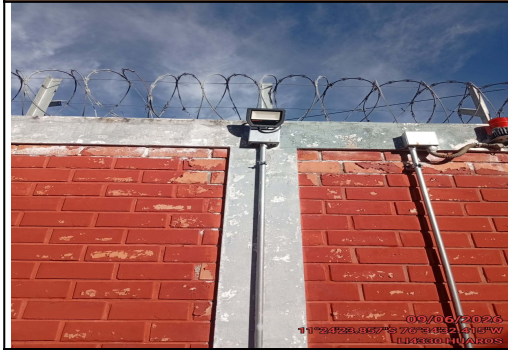
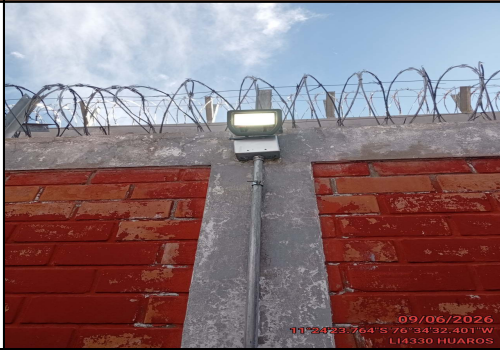
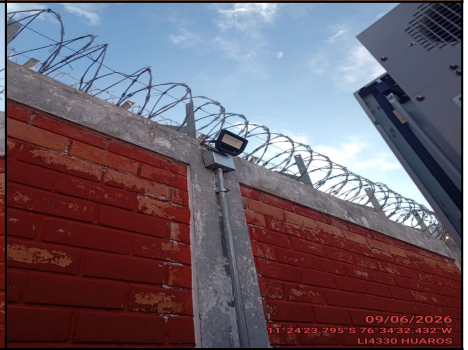
## REVISION DEL ESTADO DE LUMINARIA DE EMERGENCIA (LUMINARIA ENCENDIDA Y APAGADA)

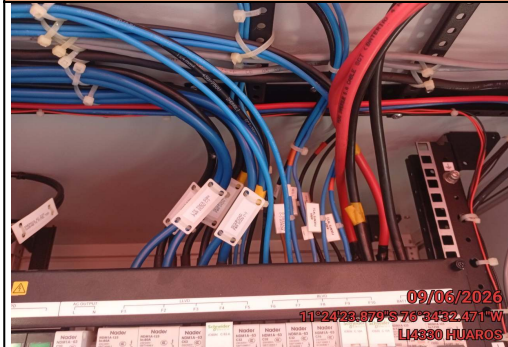
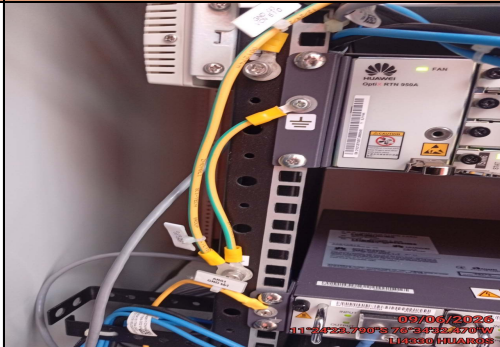
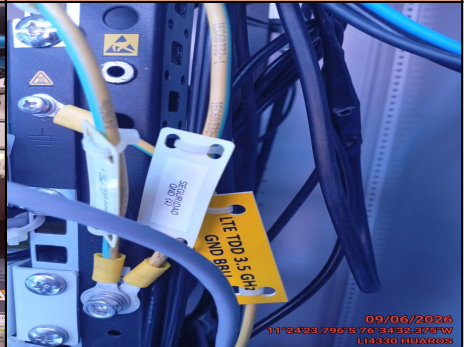
## ETIQUETADO DE DATOS, POWER, TIERRA DE IDU Y TIERRA DE BBU CORRECTAMENTE ETIQUETADOS

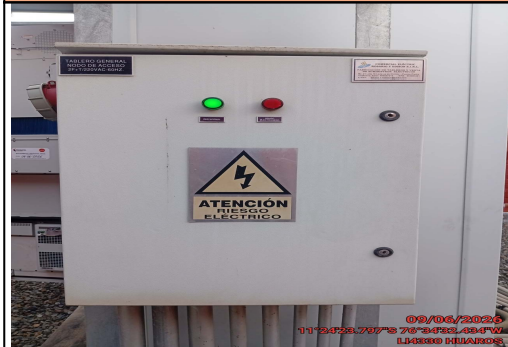
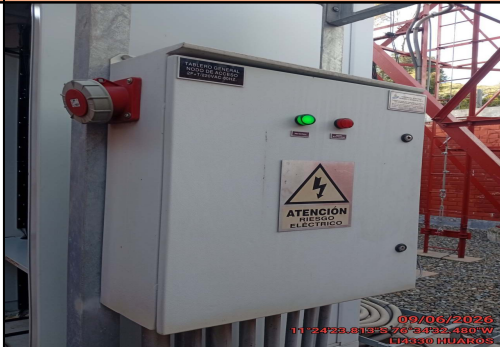
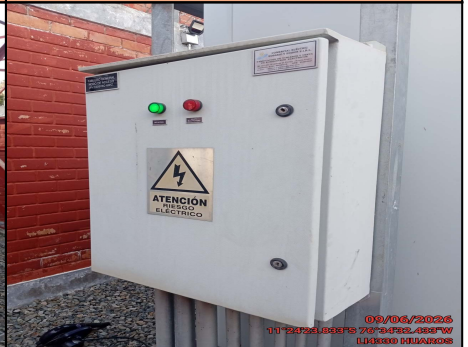
## TABLERO PRONATEL: REVISION DEL ESTADO FISICO DE TABLERO (CORROSION / OXIDO)

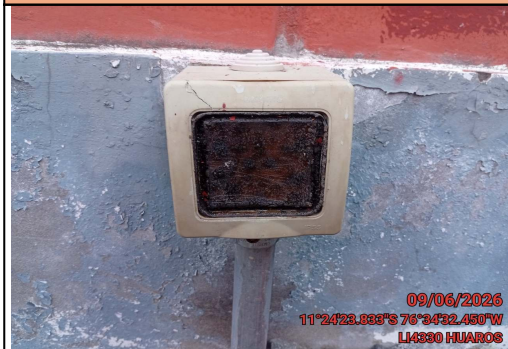
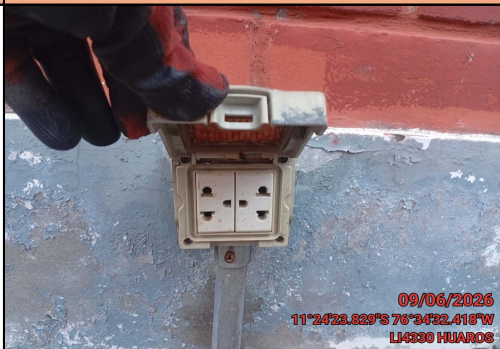
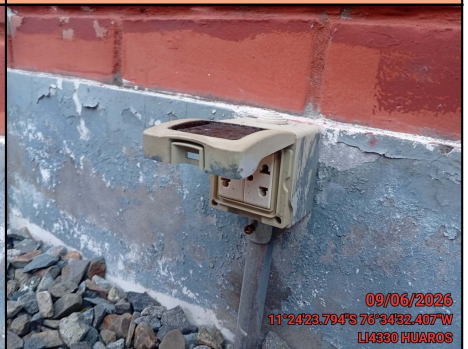
## TOMACORRIENTES: REVISION DEL ESTADO FISICO DE TOMACORRIENTES

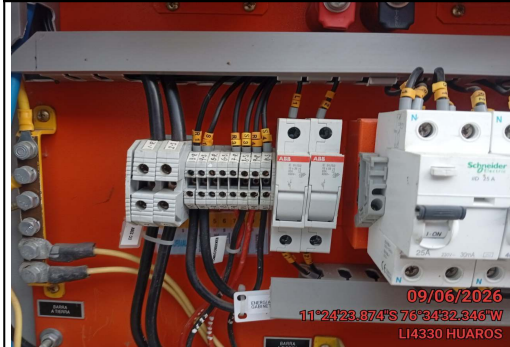
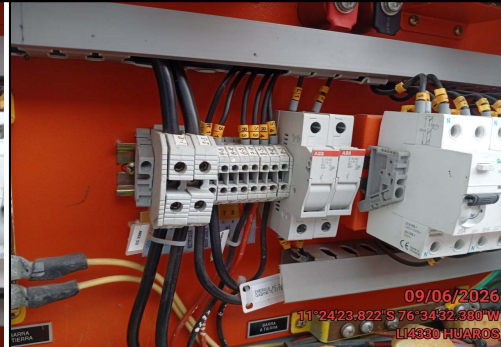
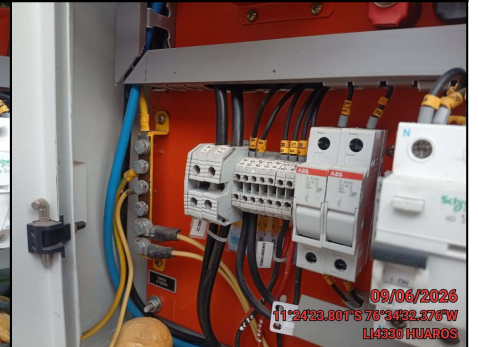
## BORNERAS: DETECCION DE TERMINALES DE CABLES EN TABLERO GENERAL SIN BORNERA

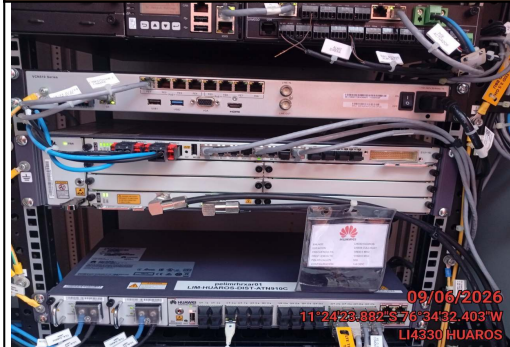
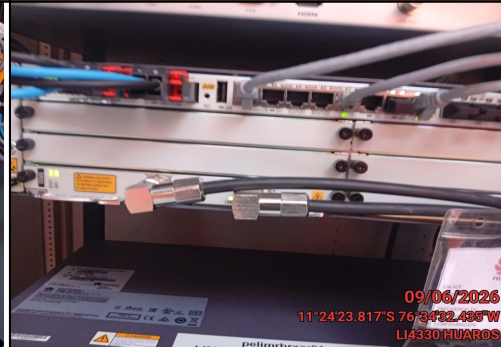
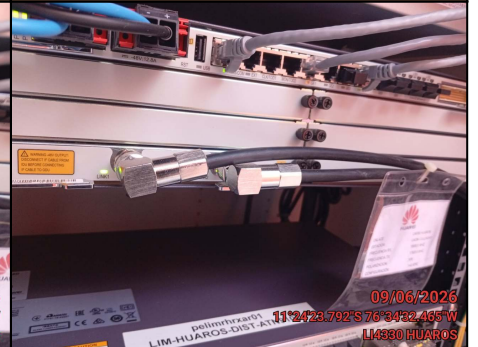
## CONECTORES: DETECCION DE CONECTORES FI EN IDU SIN PROTECCION DE MANGA TERMOCONTRAIBLE
