## REPORTE FOTOGRÁFICO - SUPERVISION

**Nombre de la Estacion:** CHICLA  
**Nombre de Localidad:** CHICLA  
**Fecha:** 09/06/2026 - 09/06/2026  
**Dirección:** CP CHICLA  
**ID site:** LI5172  
**CRQ:** CRQ000000081432

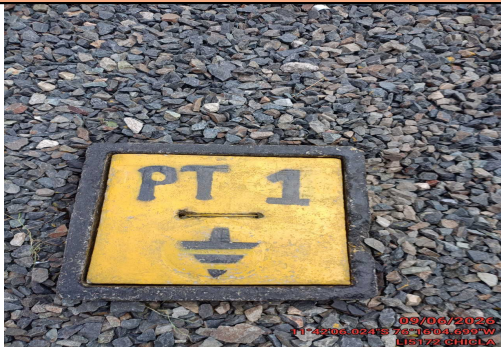
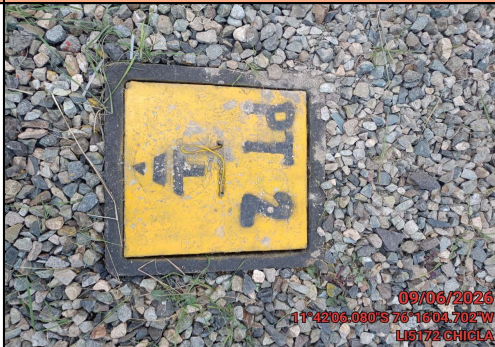
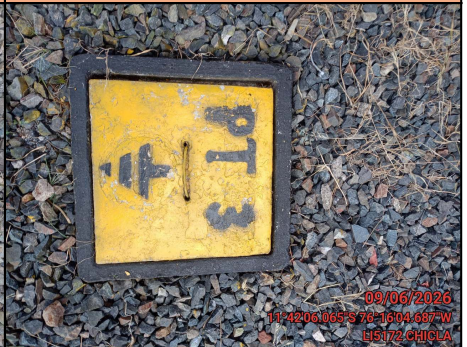
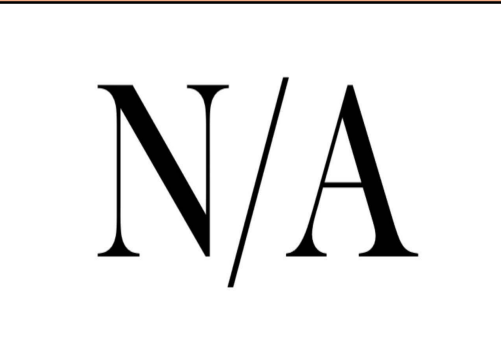
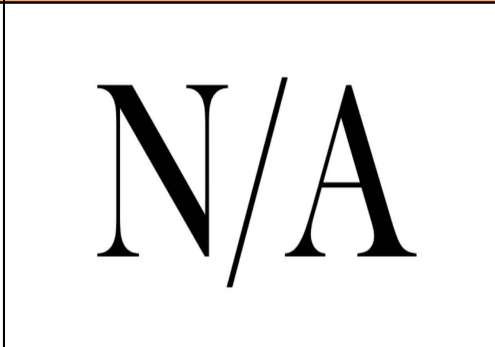
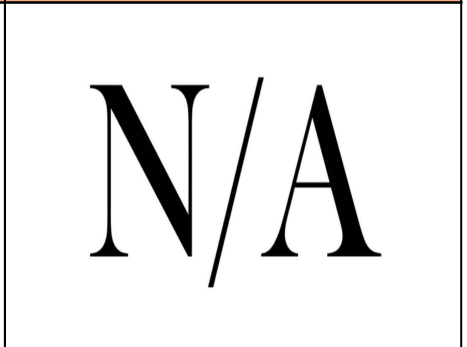
### TAPAS STAP: PINTADO DE TAPAS SEGUN PLANO SPAT

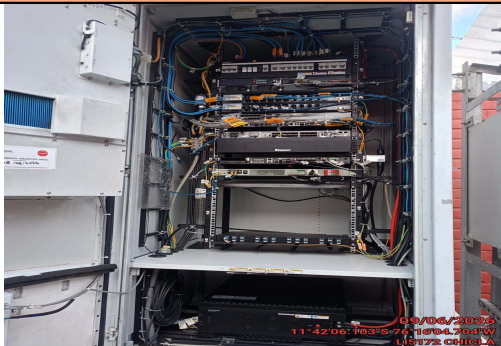
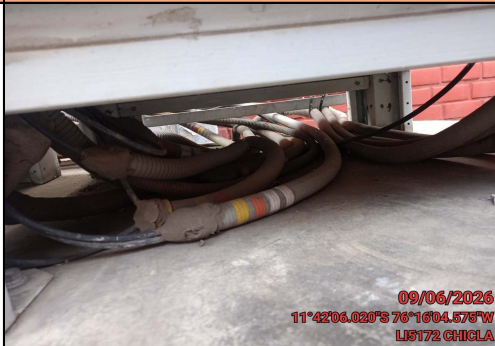
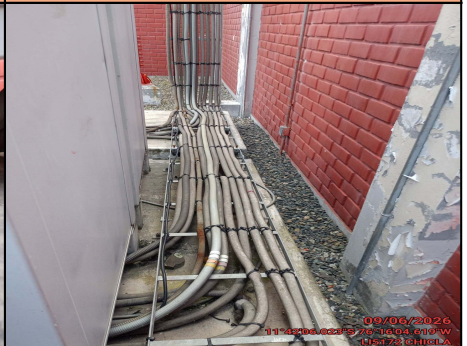
### LIMPIEZA GABINETE: LIMPIEZA DENTRO, PARTE POSTERIOR, PARTE BAJA Y ENTRE LOS GABINETES

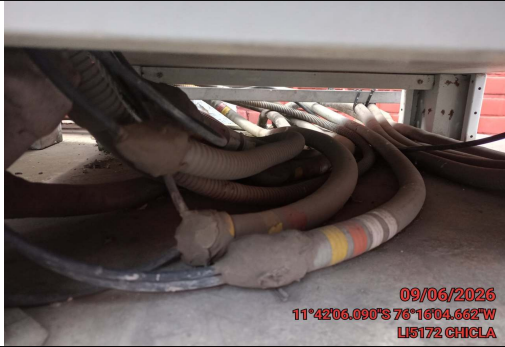
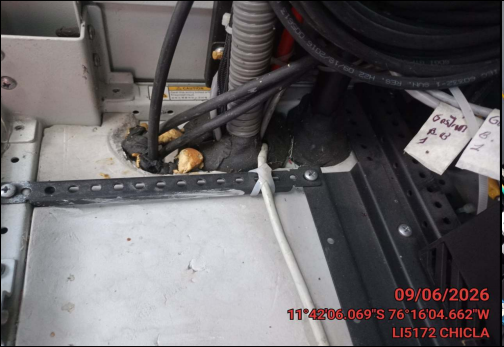
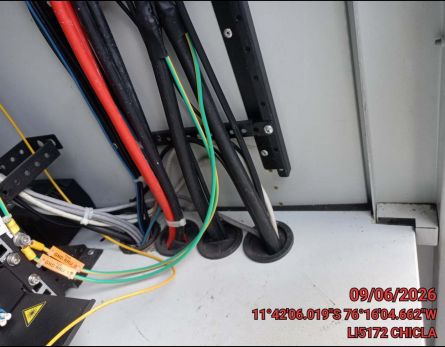
| SELLADO: SELLADO DE EQUIPOS Y DUCTOS POR DONDE INGRESAN LOS CABLES AL GABINETE (CON SIKAFLEX) | | |

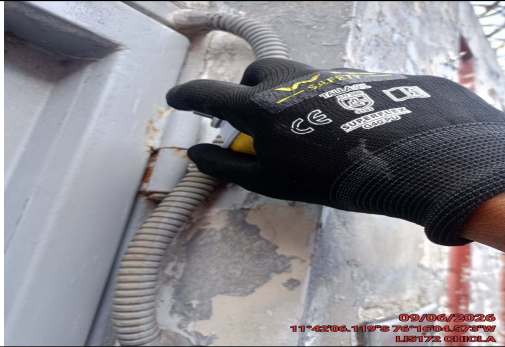
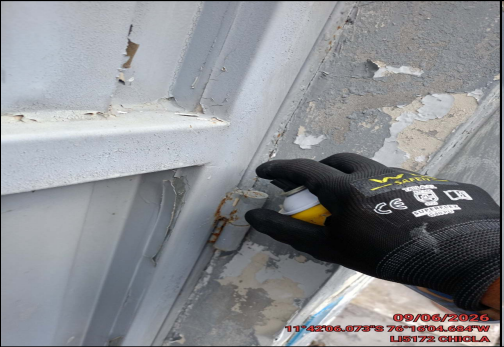
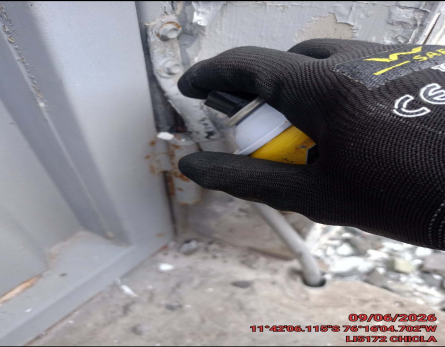
| SELLADO: SELLADO DE EQUIPOS Y DUCTOS POR DONDE INGRESAN LOS CABLES AL GABINETE (CON SIKAFLEX) | | |
|---|---|---|
| ACEITADO: ACEITADO DE PUERTAS Y CANDADOS | | |

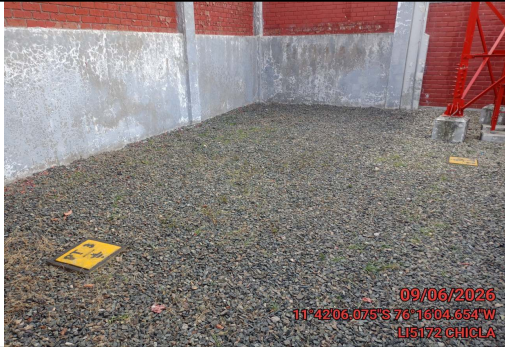
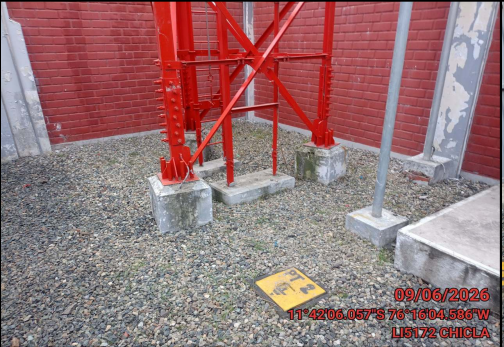
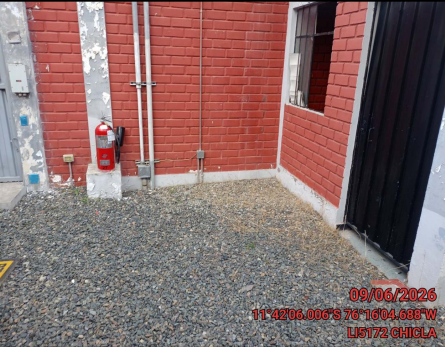
| SELLADO: SELLADO DE EQUIPOS Y DUCTOS POR DONDE INGRESAN LOS CABLES AL GABINETE (CON SIKAFLEX) | | |
|---|---|---|
| LIMPIEZA INTERIOR: LIMPIEZA INTERIOR DEL SITE / DESMALEZADO | | |

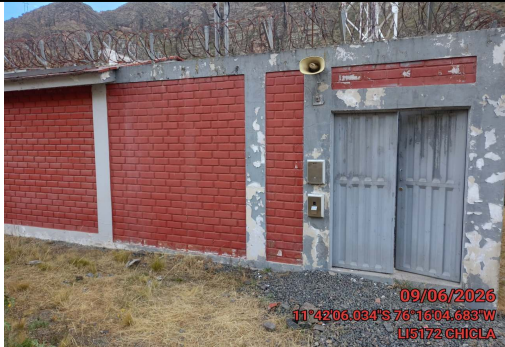
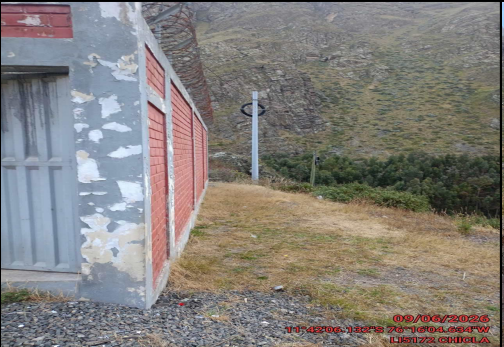
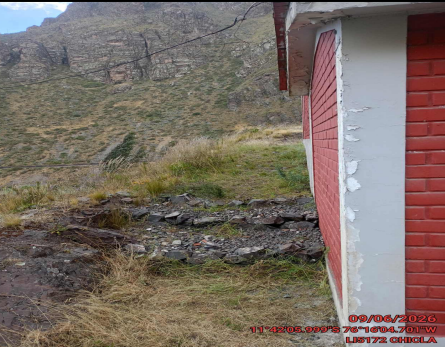
| SELLADO: SELLADO DE EQUIPOS Y DUCTOS POR DONDE INGRESAN LOS CABLES AL GABINETE (CON SIKAFLEX) | | |
|---|---|---|
| LIMPIEZA EXTERIOR: LIMPIEZA EXTERIOR DEL SITE / DESMALEZADO | | |

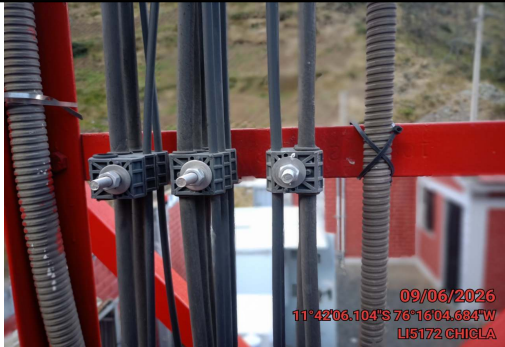
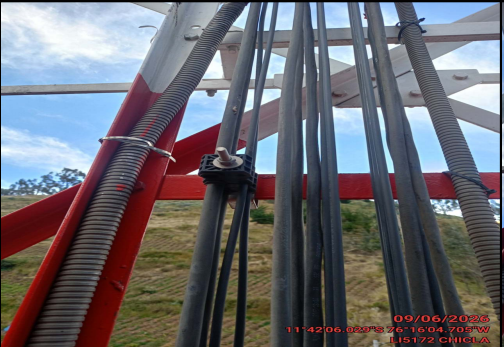
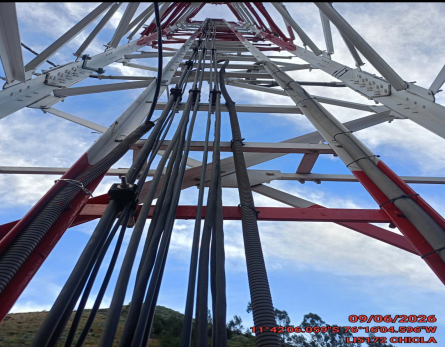
| SELLADO: SELLADO DE EQUIPOS Y DUCTOS POR DONDE INGRESAN LOS CABLES AL GABINETE (CON SIKAFLEX) | | |
|---|---|---|
| CLAMPS: REVISION DE CLAMPS EN CABLES IF, FO Y ENERGIZADO DE RRU's | | |

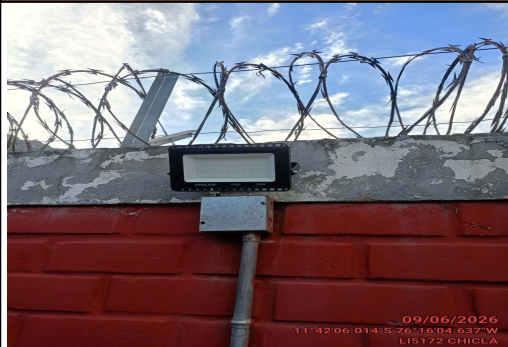
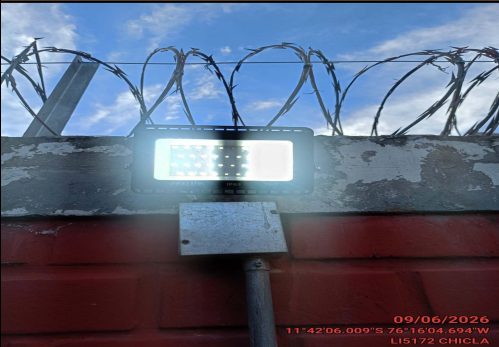
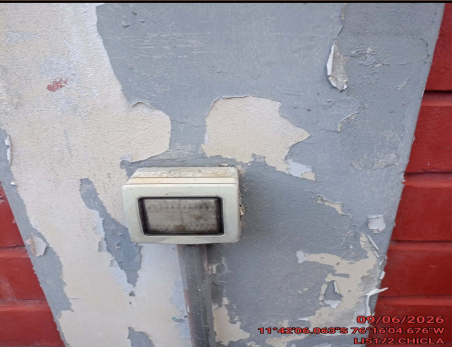
REVISION DEL ESTADO DE LUMINARIA DE EMERGENCIA (LUMINARIA ENCENDIDA Y APAGADA)

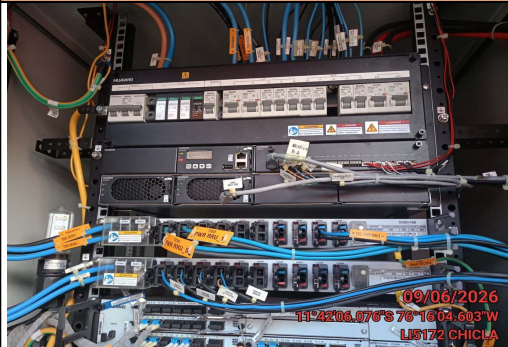
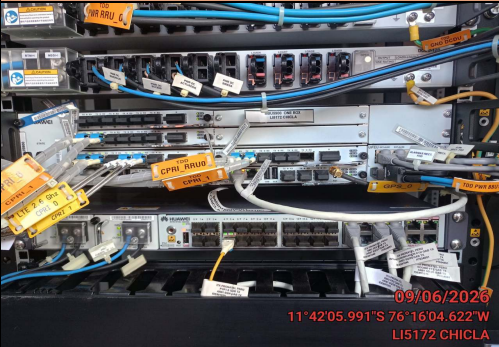
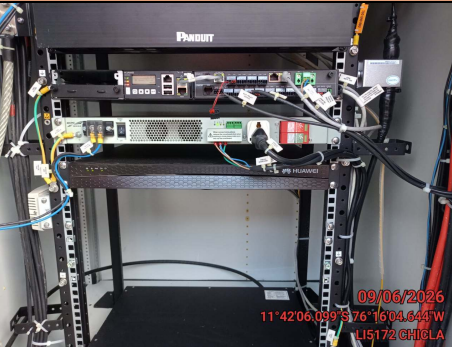
ETIQUETADO DE DATOS, POWER, TIERRA DE IDU Y TIERRA DE BBU CORRECTAMENTE ETIQUETADOS

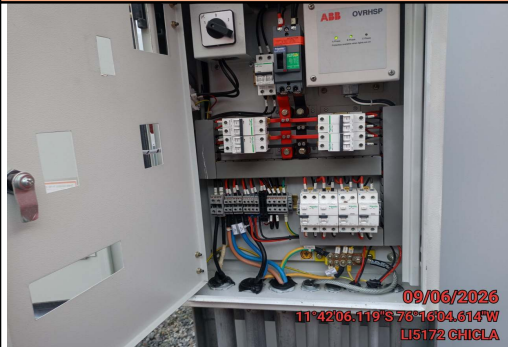
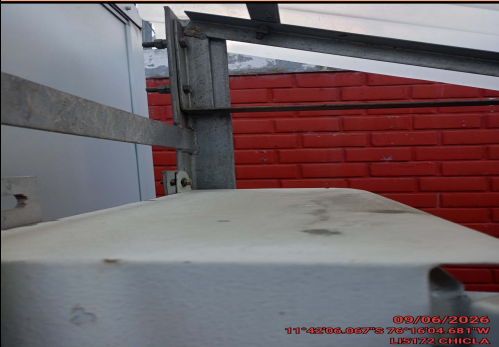
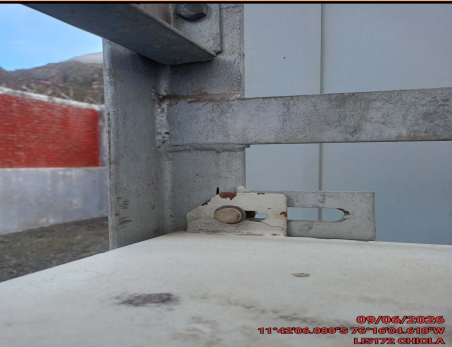
TABLERO PRONATEL: REVISION DEL ESTADO FISICO DE TABLERO (CORROSION / OXIDO)

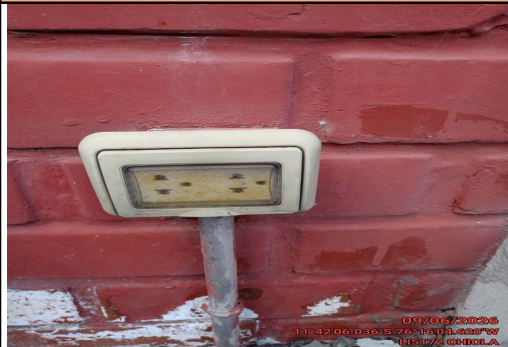
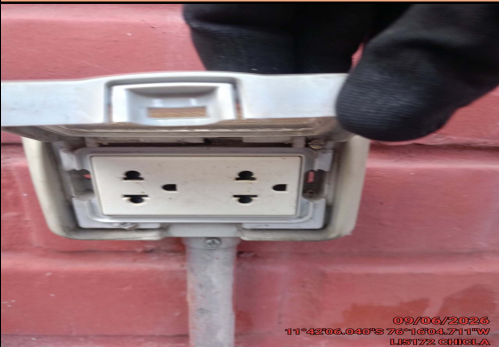
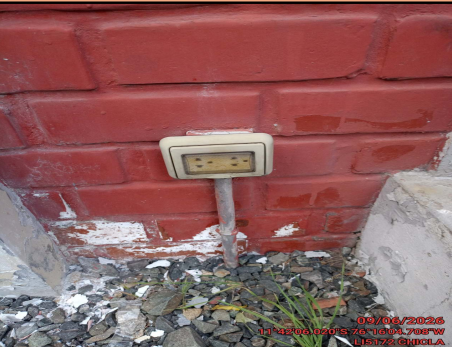
TOMACORRIENTES: REVISION DEL ESTADO FISICO DE TOMACORRIENTES

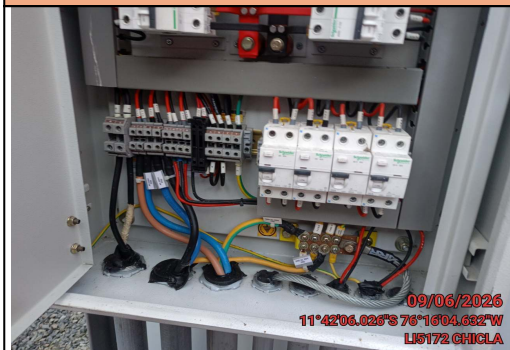
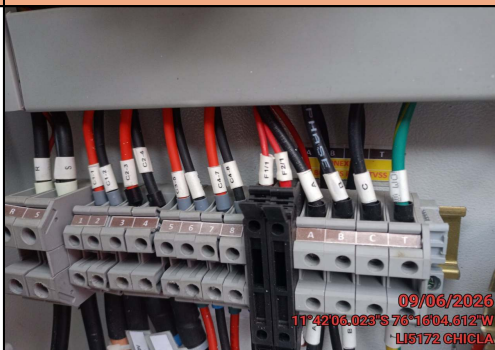
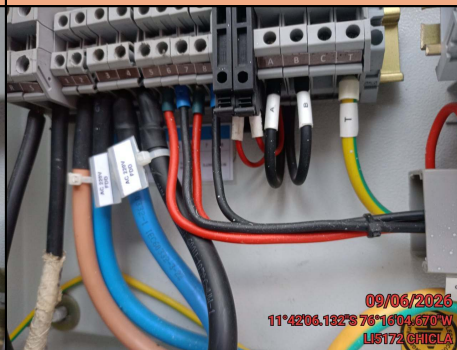
## BORNERAS: DETECCION DE TERMINALES DE CABLES EN TABLERO GENERAL SIN BORNERA

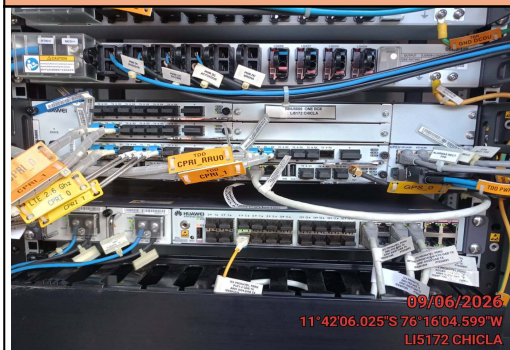
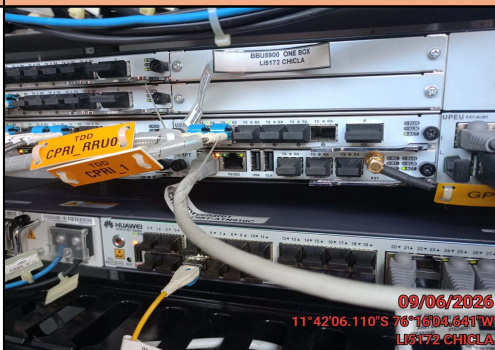
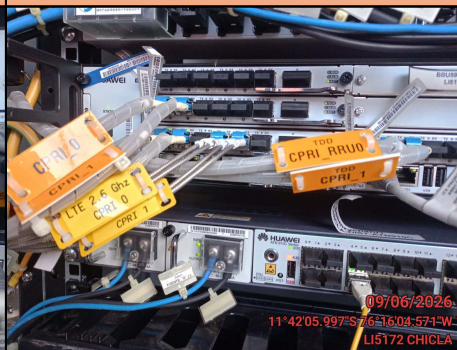
## CONECTORES: DETECCION DE CONECTORES FI EN IDU SIN PROTECCION DE MANGA TERMOCONTRAIBLE
