# REPORTE FOTOGRÁFICO - Sistema de Obras Civiles / Seguridad Exterior

Nombre de la Estacion: HUACHINGA  
Nombre de Localidad: IHUARI  
Fecha: 09/06/2026 - 09/06/2026  
Direccion: CENTRO POBLADO HUACHINGA  
ID site: LI5133  
CRQ: CRQ000000081406

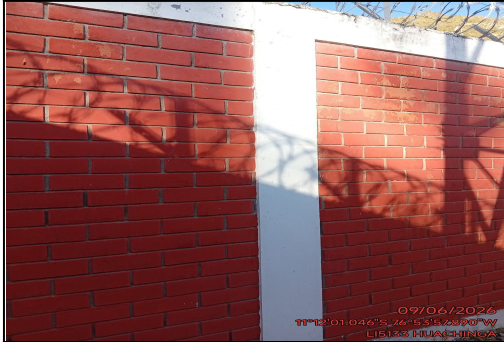
### ANTES

## REVISION DEL ESTADO DE COLUMNAS Y VIGAS

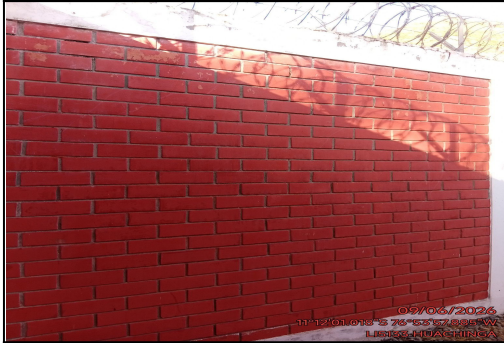
### ANTES

## REVISION DEL ESTADO DEL CERCO PERIMETRICO

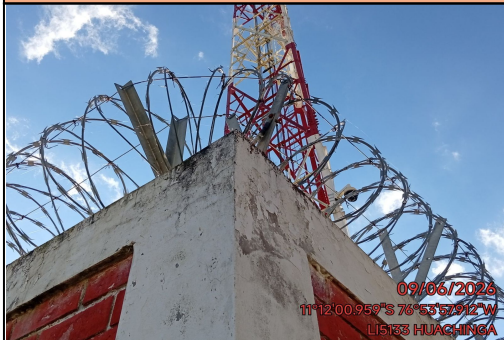
### ANTES

## REVISION DEL ESTADO DE LA CONCERTINA
