## REPORTE FOTOGRÁFICO - SUPERVISION

**Nombre de la Estacion:** HUACHINGA  
**Nombre de Localidad:** IHUARI  
**Fecha:** 09/06/2026 - 09/06/2026  
**Dirección:** CENTRO POBLADO HUACHINGA  
**ID site:** LI5133  
**CRQ:** CRQ000000081406

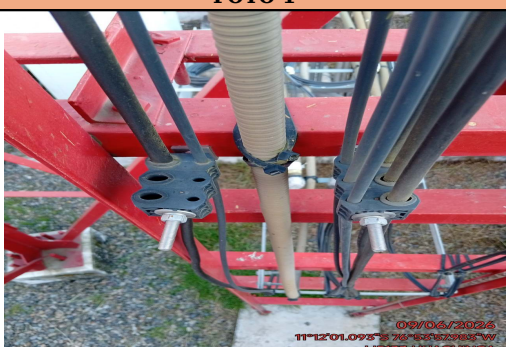
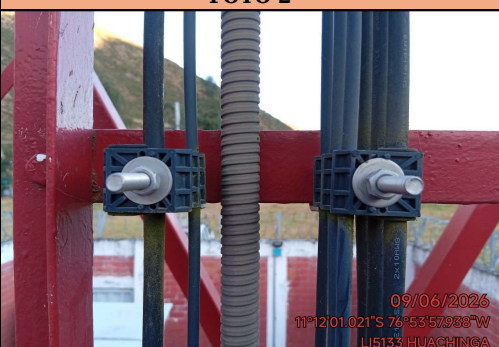
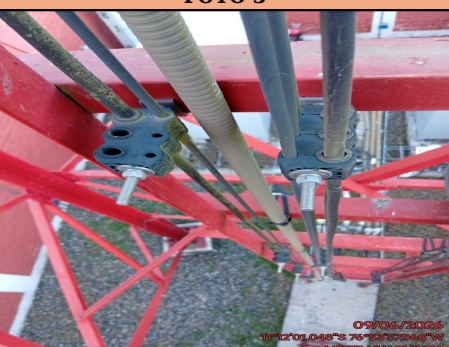
| SELLADO: SELLADO DE EQUIPOS Y DUCTOS POR DONDE INGRESAN LOS CABLES AL GABINETE (CON SIKAFLEX) | | |
|---|---|---|
| CLAMPS: REVISION DE CLAMPS EN CABLES IF, FO Y ENERGIZADO DE RRU's | | |

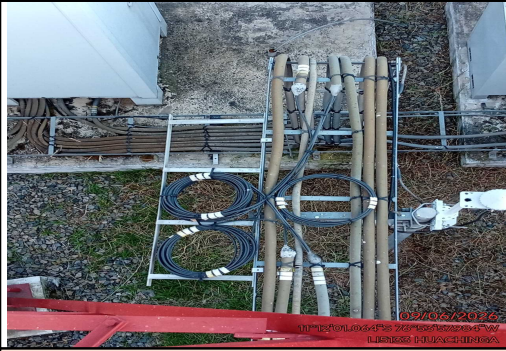
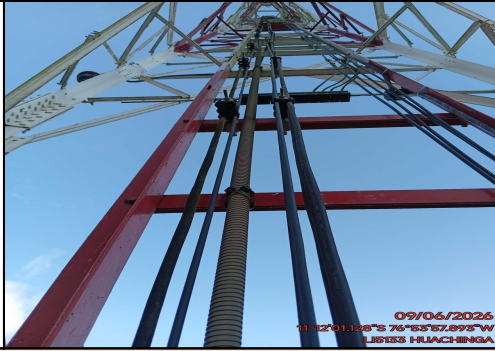
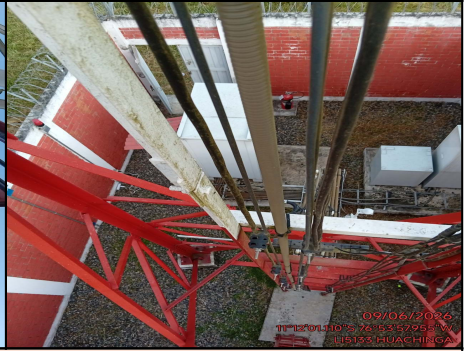
## GROUNDING KIT: REVISION DE ATERRAMIENTO DE CABLES IF, FO Y ENERGIZADO DE RRUs

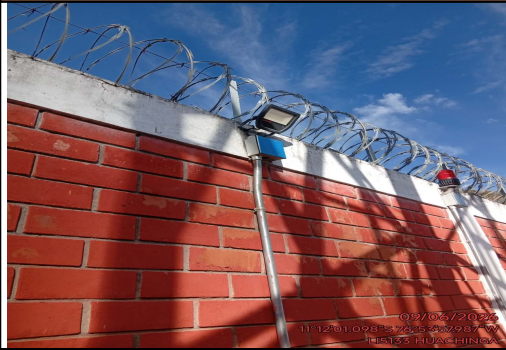
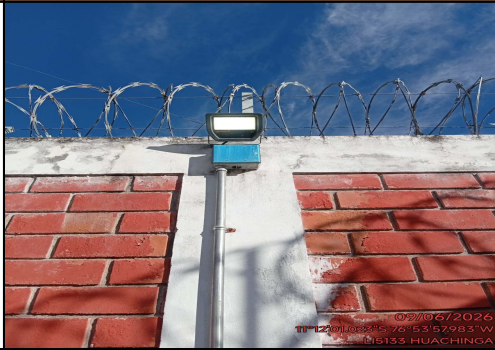
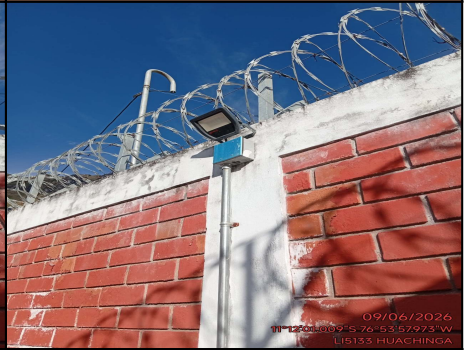
## REVISION DEL ESTADO DE LUMINARIA DE EMERGENCIA (LUMINARIA ENCENDIDA Y APAGADA)

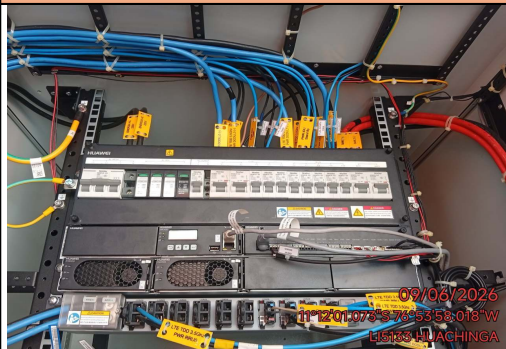
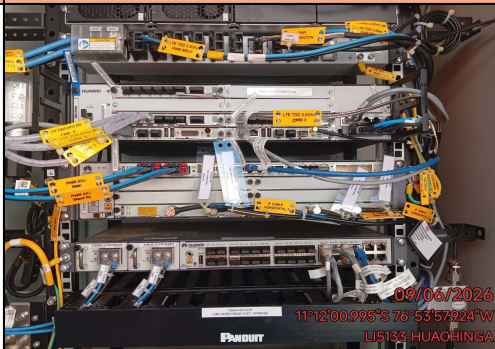
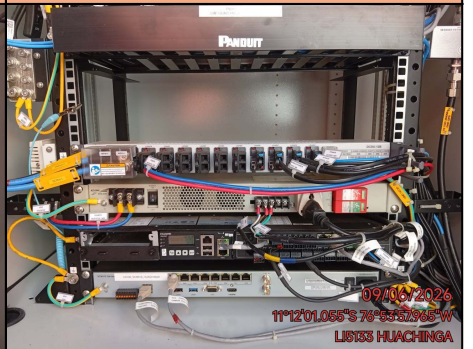
## ETIQUETADO DE DATOS, POWER, TIERRA DE IDU Y TIERRA DE BBU CORRECTAMENTE ETIQUETADOS

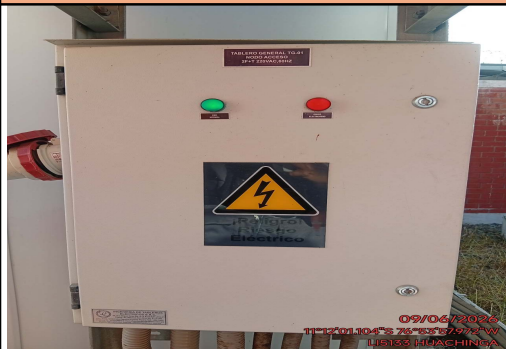
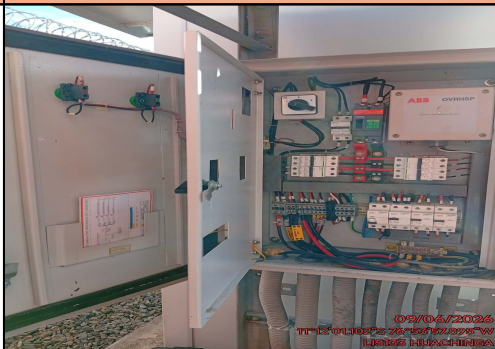
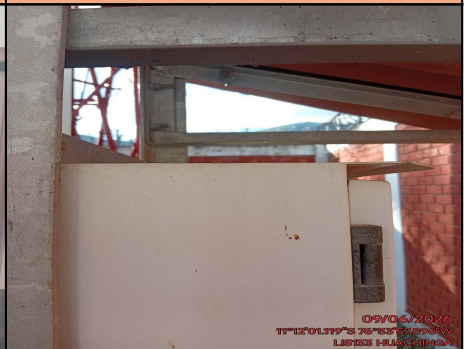
## TABLERO PRONATEL: REVISION DEL ESTADO FISICO DE TABLERO (CORROSION / OXIDO)

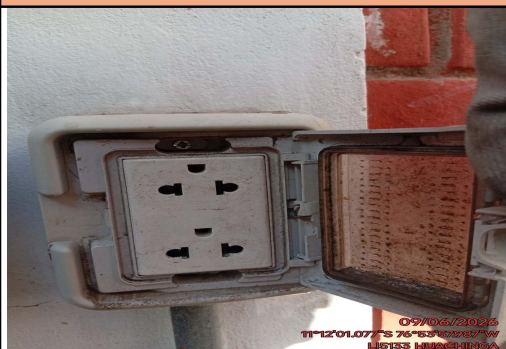
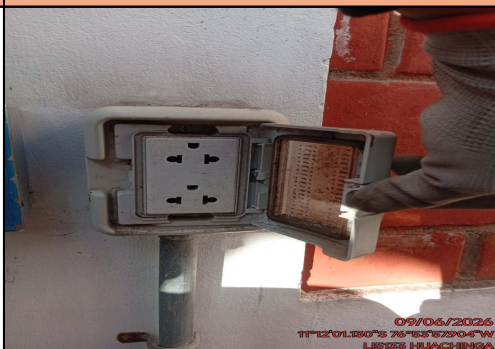
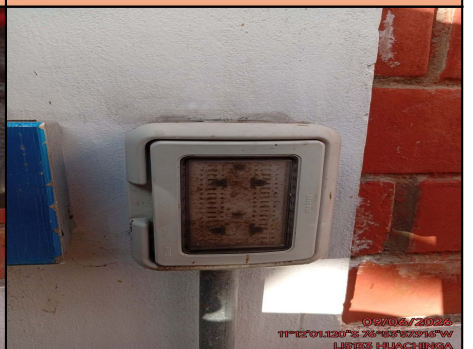
## TOMACORRIENTES: REVISION DEL ESTADO FISICO DE TOMACORRIENTES

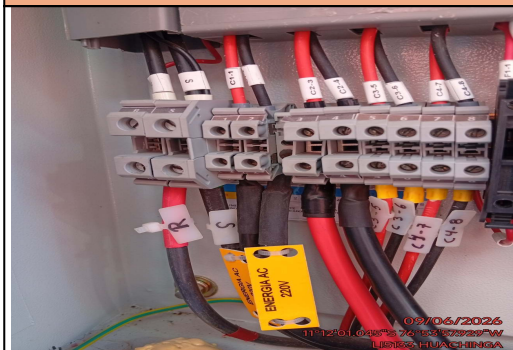
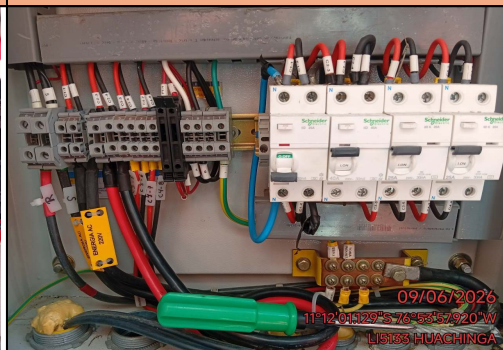
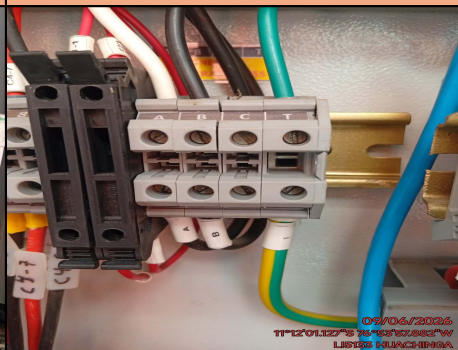
**BORNERAS: DETECCION DE TERMINALES DE CABLES EN TABLERO GENERAL SIN BORNERA**

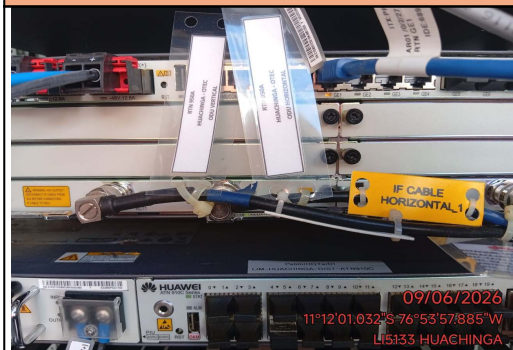
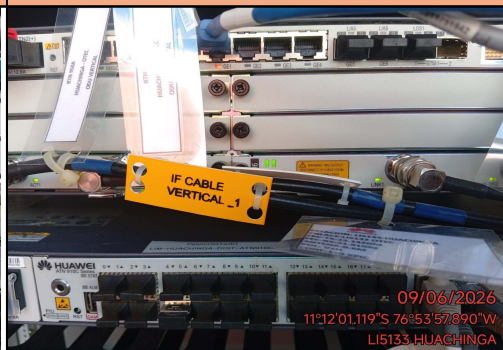
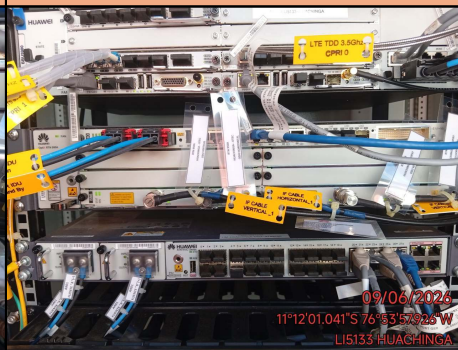
**CONECTORES: DETECCION DE CONECTORES FI EN IDU SIN PROTECCION DE MANGA TERMOCONTRAIBLE**
