# REPORTE FOTOGRÁFICO - Sistema Rectificador, Cargador y Banco de Baterías

**Nombre de la Estación:** TUPE  
**Nombre de Localidad:** TUPE  
**Fecha:** 10/06/2026 - 10/06/2026  
**Dirección:** CAMINO REAL A COLCA CON CAMINO A BARRIO BAJO TUPE YAUYS LIMA  
**ID site:** LI1546  
**CRQ:** CRQ00000081445

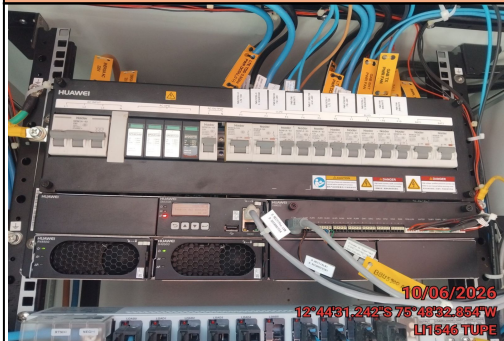
### ANTES

## VERIFICACIÓN DE PARÁMETRO DE OPERACIÓN : VOLTAJE(V)

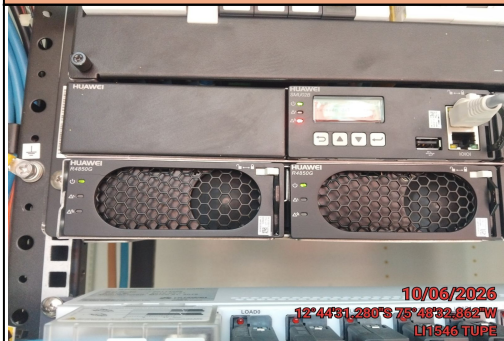
### ANTES

## LIMPIEZA TÉCNICA DE COMPONENTES

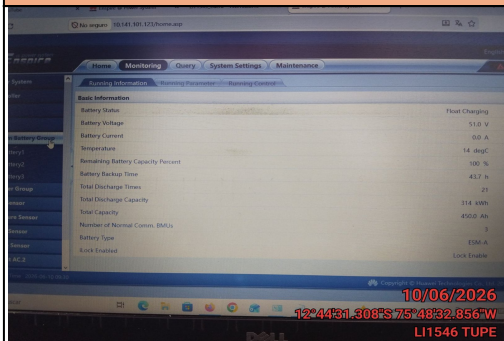
### ANTES

## PRUEBA DE ALARMAS DE BATERIAS
