# REPORTE FOTOGRÁFICO - Localidad del Acta de Conformidad

Nombre de la Estacion: 20889 VIRGEN DEL ROSARIO  
Nombre de Localidad: SUPE  
Fecha: 10/06/2026 - 10/06/2026  
Direccion: VIRGEN DEL ROSARIO  
ID site: 350164  
CRQ: CRQ000000081417

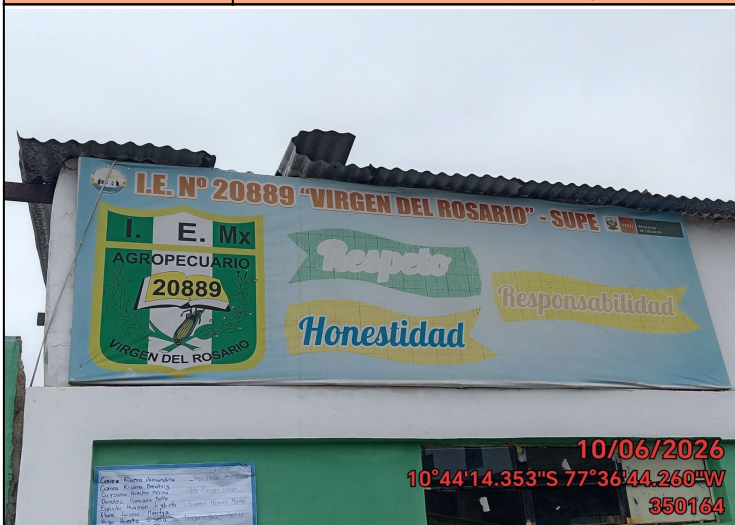
FOTO 1

Referencia Localidad (Letrero,Otro)

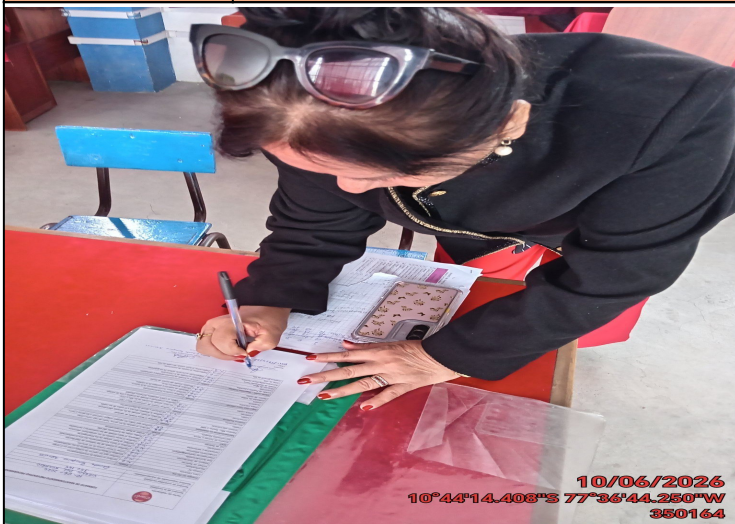
FOTO 3

Persona Local que firma el Acta

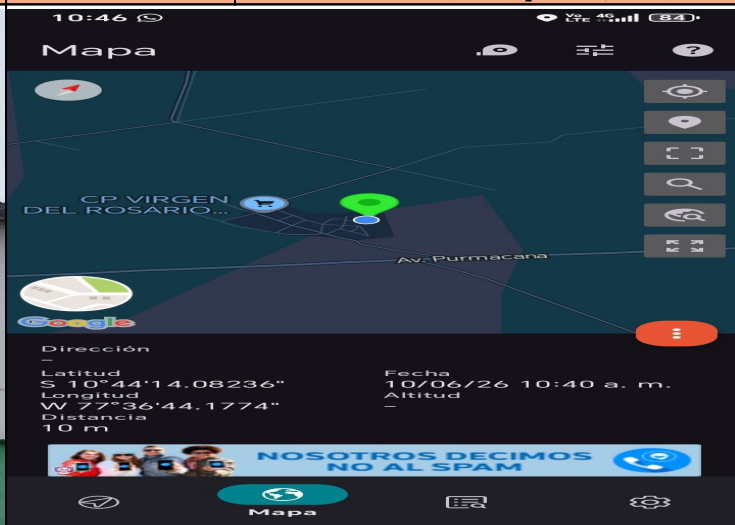
FOTO 2

Referencia Local (Municipalidad, Otro)

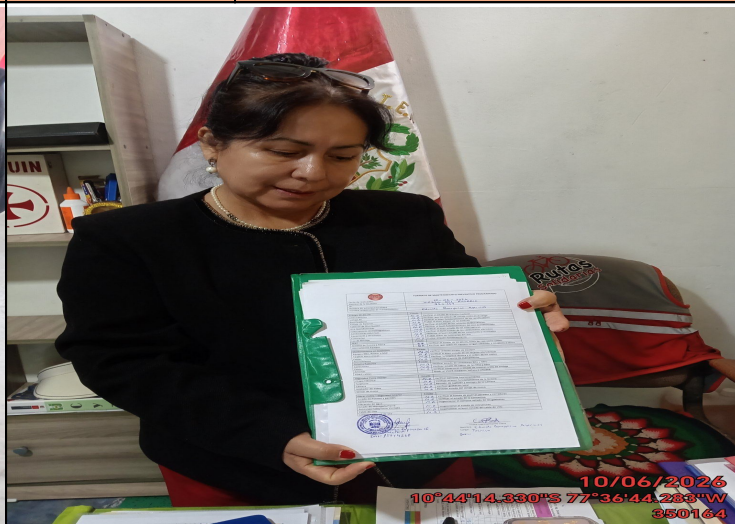
FOTO 4

Foto tomada del NOC
