## REPORTE FOTOGRÁFICO - Sistema de Energia LBT

Nombre de la Estacion: VIRGEN DEL ROSARIO  
Nombre de Localidad: SUPE  
Fecha: 10/06/2026 - 10/06/2026  
Direccion: CP VIRGEN DEL ROSARIO  
ID site: LI3921  
CRQ: CRQ000000081407

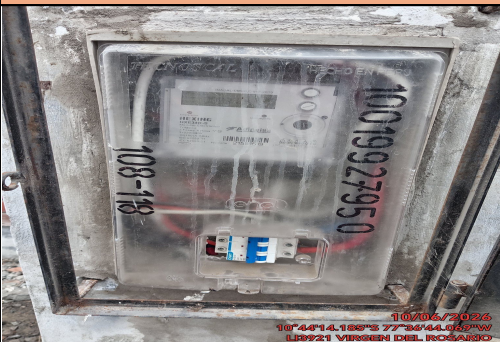
#### ANTES

### LIMPIEZA Y MEDICION DE AISLAMIENTO DE CONDUCTOR
