## REPORTE FOTOGRÁFICO - Observaciones Internas

**Nombre de la Estacion:** SURCO  
**Nombre de Localidad:** SURCO  
**Fecha:** 10/06/2026 - 10/06/2026  
**Dirección:** CP SAN JERONIMO DE SURCO  
**ID site:** LI5254  
**CRQ:** CRQ000000081434

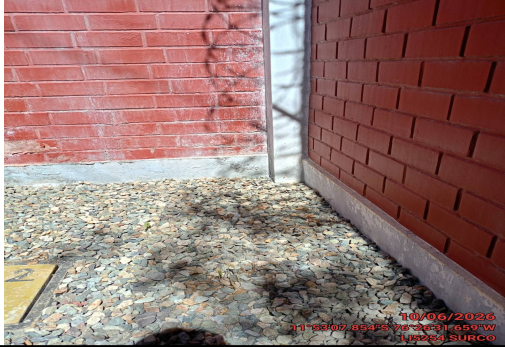
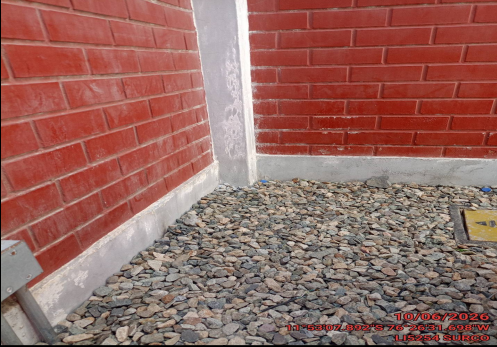
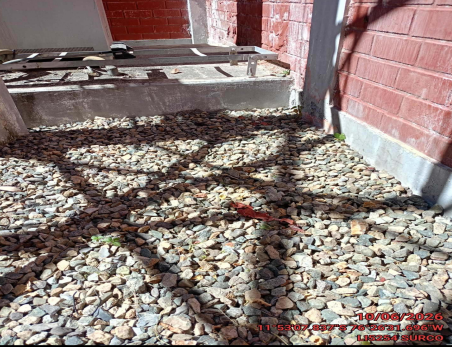
| CONCRETO DESPRENDIDO | | CRITICIDAD | BAJA |

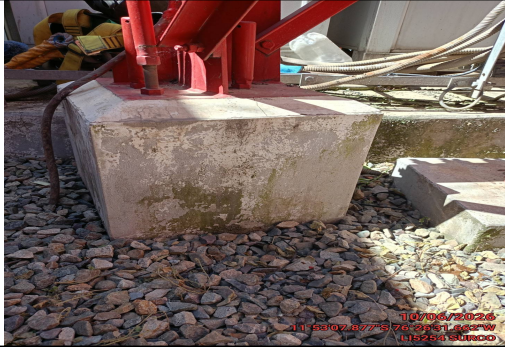
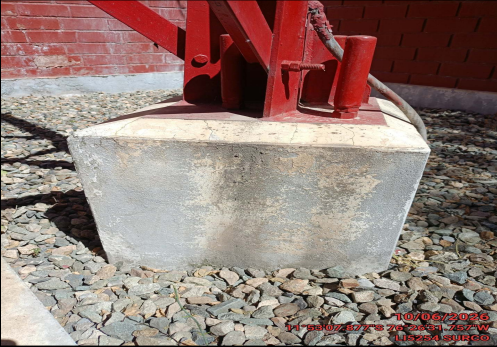
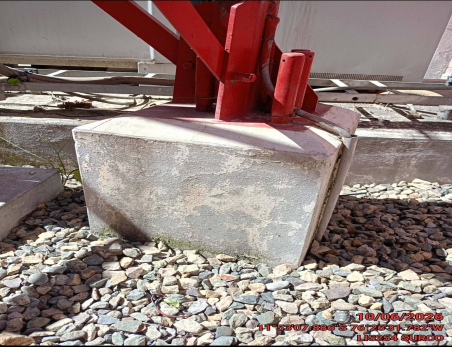
| BASES DE TORRES CON FISURAS | | CRITICIDAD | BAJA |

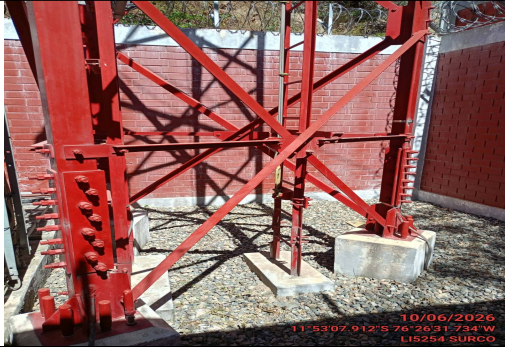
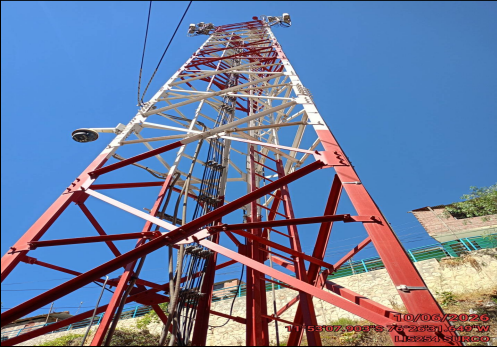
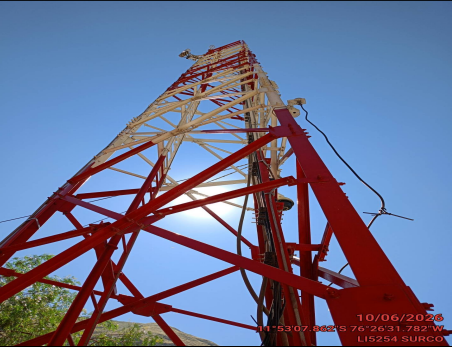
| TORRE OXIDADA | | CRITICIDAD | BAJA |
