## REPORTE FOTOGRÁFICO - SUPERVISION

**Nombre de la Estacion:** SURCO  
**Nombre de Localidad:** SURCO  
**Fecha:** 10/06/2026 - 10/06/2026  
**Direccion:** CP SAN JERONIMO DE SURCO  
**ID site:** LI5254  
**CRQ:** CRQ000000081434

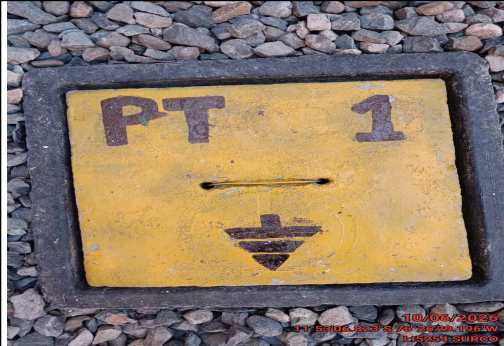
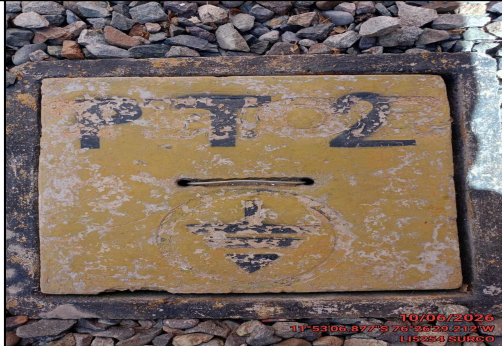
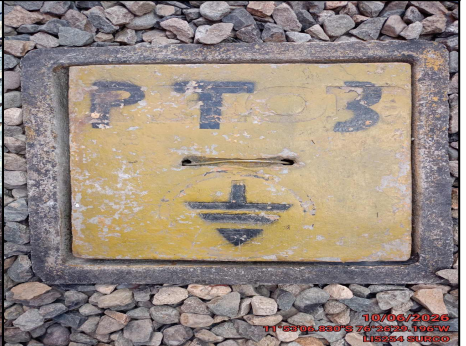
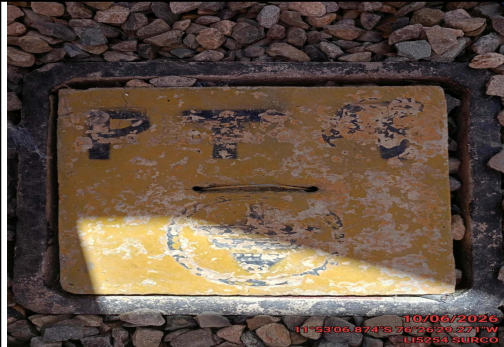
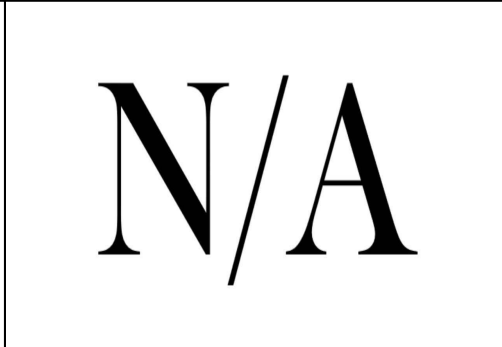
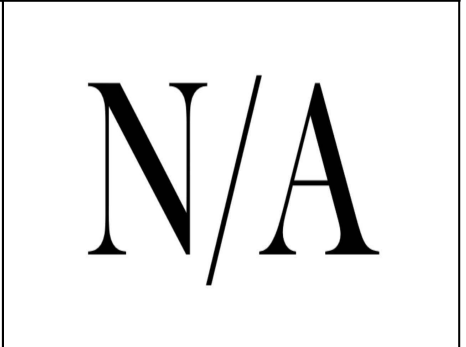
### TAPAS STAP: PINTADO DE TAPAS SEGUN PLANO SPAT

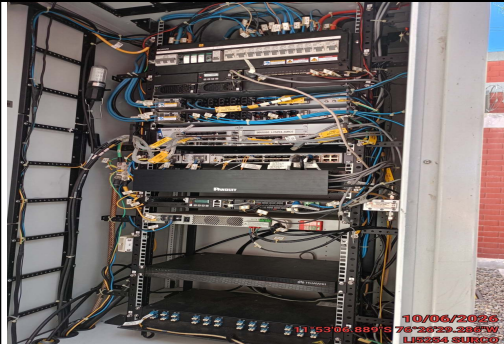
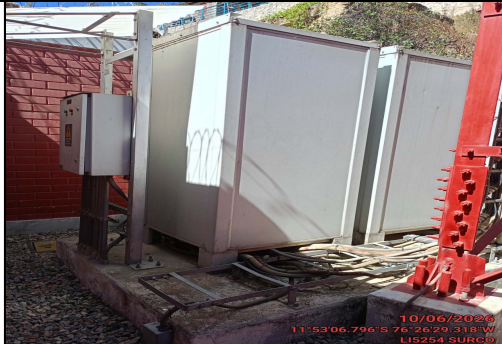
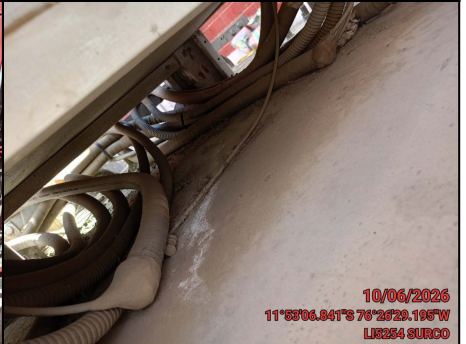
### LIMPIEZA GABINETE: LIMPIEZA DENTRO, PARTE POSTERIOR, PARTE BAJA Y ENTRE LOS GABINETES

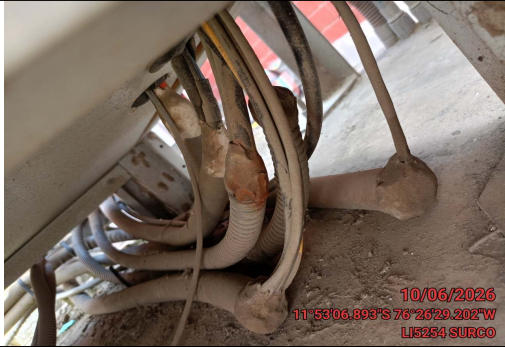
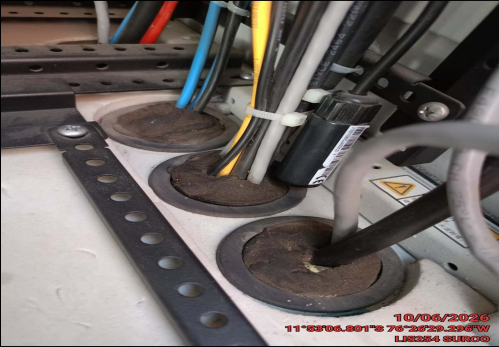
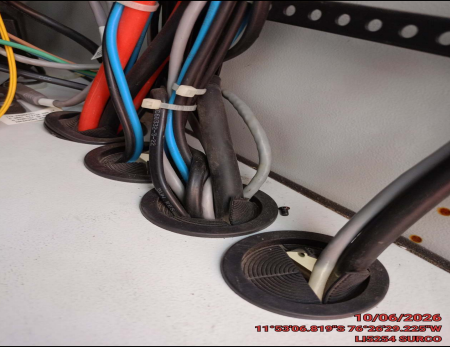
| SELLADO: SELLADO DE EQUIPOS Y DUCTOS POR DONDE INGRESAN LOS CABLES AL GABINETE (CON SIKAFLEX) | | |

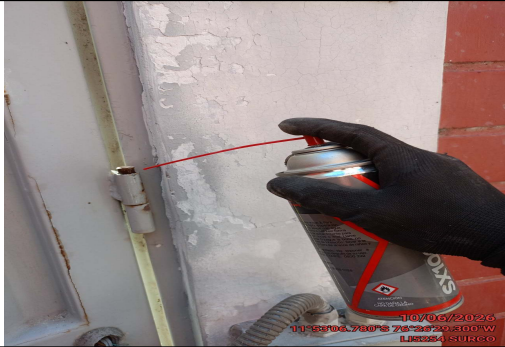
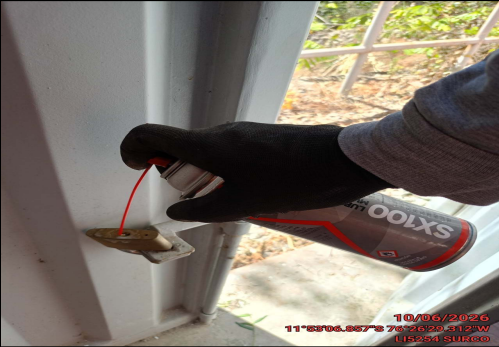
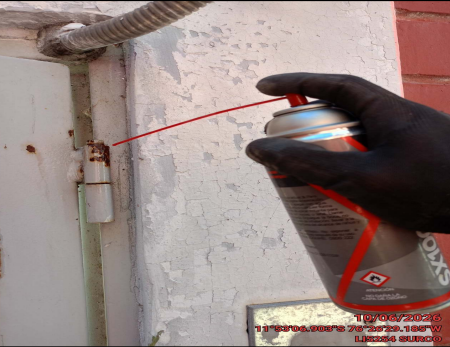
| SELLADO: SELLADO DE EQUIPOS Y DUCTOS POR DONDE INGRESAN LOS CABLES AL GABINETE (CON SIKAFLEX) | | |
|---|---|---|
| ACEITADO: ACEITADO DE PUERTAS Y CANDADOS | | |

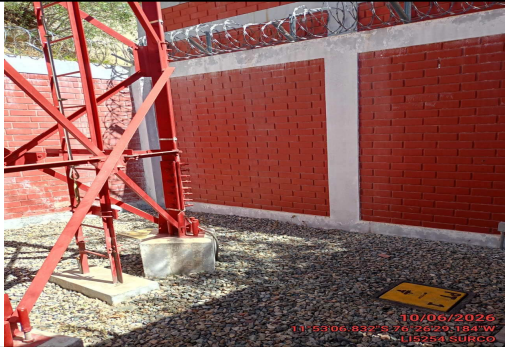
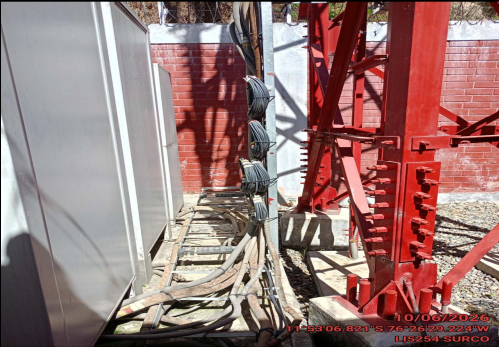
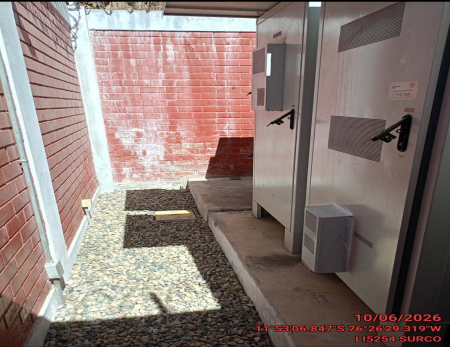
| SELLADO: SELLADO DE EQUIPOS Y DUCTOS POR DONDE INGRESAN LOS CABLES AL GABINETE (CON SIKAFLEX) | | |
|---|---|---|
| LIMPIEZA INTERIOR: LIMPIEZA INTERIOR DEL SITE / DESMALEZADO | | |

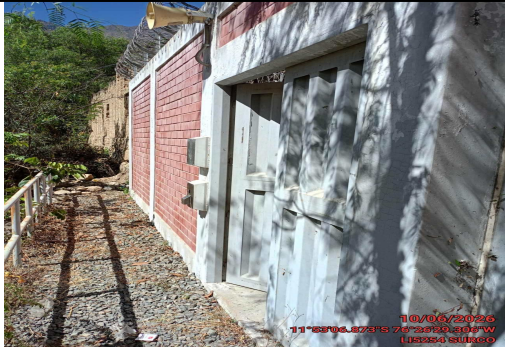
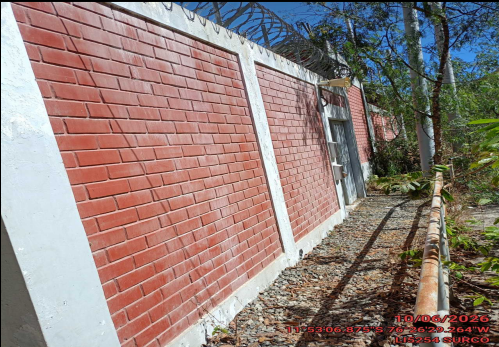
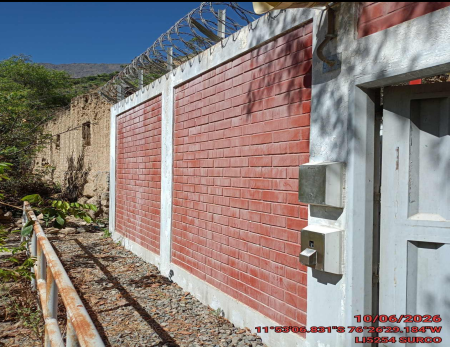
| SELLADO: SELLADO DE EQUIPOS Y DUCTOS POR DONDE INGRESAN LOS CABLES AL GABINETE (CON SIKAFLEX) | | |
|---|---|---|
| LIMPIEZA EXTERIOR: LIMPIEZA EXTERIOR DEL SITE / DESMALEZADO | | |

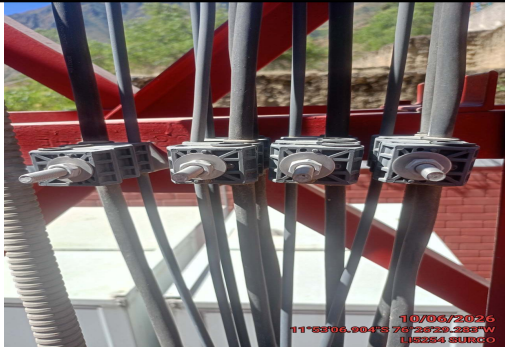
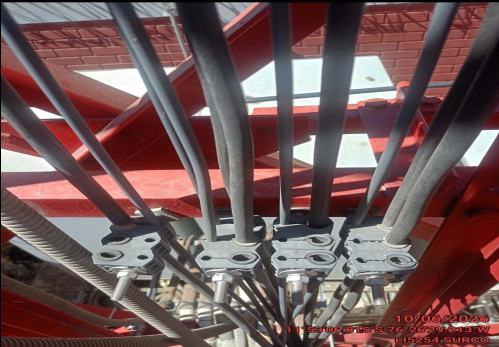
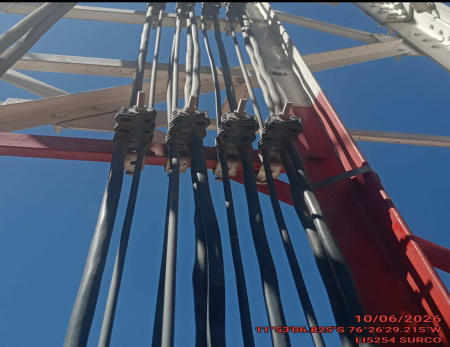
| SELLADO: SELLADO DE EQUIPOS Y DUCTOS POR DONDE INGRESAN LOS CABLES AL GABINETE (CON SIKAFLEX) | | |
|---|---|---|
| CLAMPS: REVISION DE CLAMPS EN CABLES IF, FO Y ENERGIZADO DE RRU's | | |

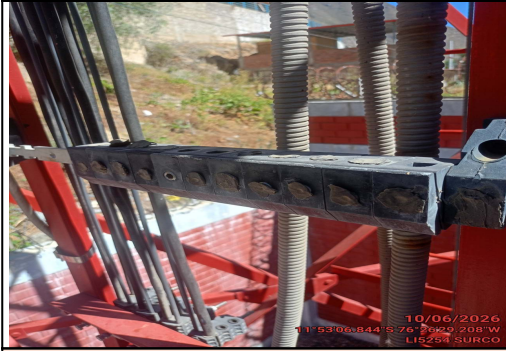
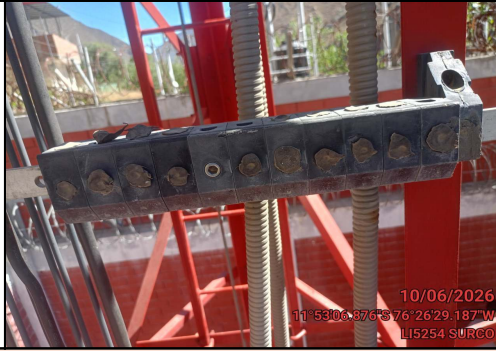
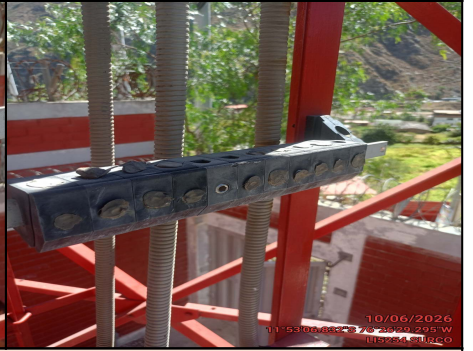
# GROUNDING KIT: REVISION DE ATERRAMIENTO DE CABLES IF, FO Y ENERGIZADO DE RRUs

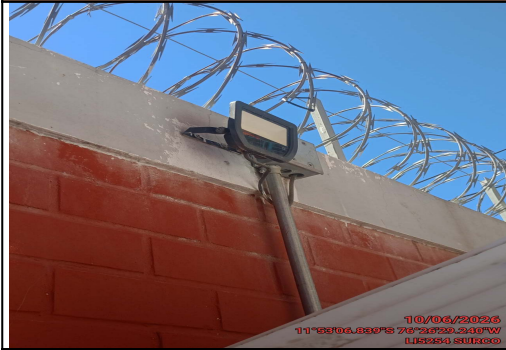
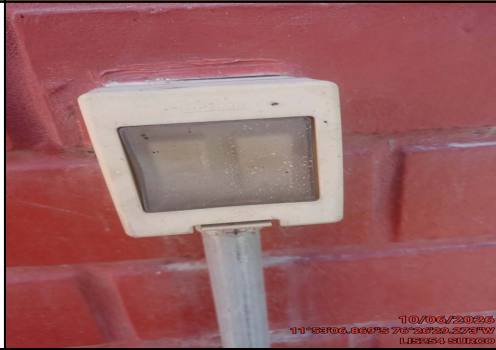
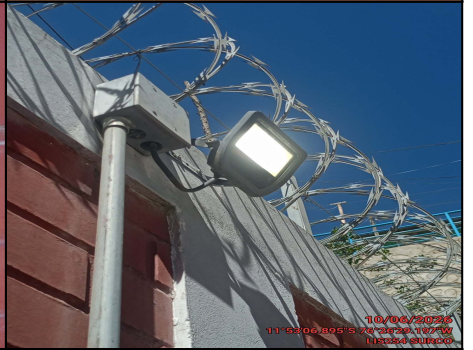
## REVISION DEL ESTADO DE LUMINARIA DE EMERGENCIA (LUMINARIA ENCENDIDA Y APAGADA)

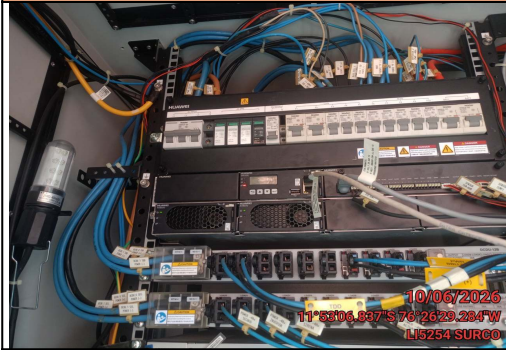
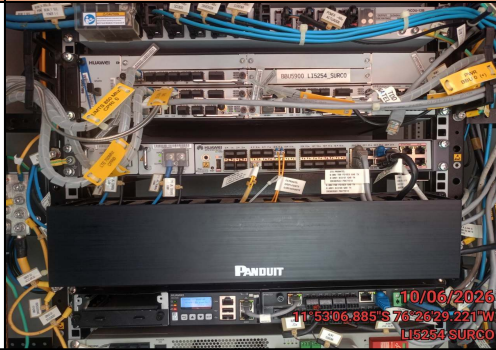
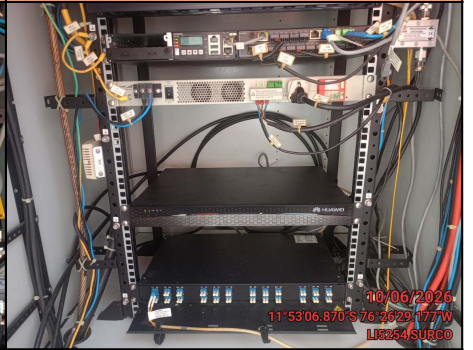
## ETIQUETADO DE DATOS, POWER, TIERRA DE IDU Y TIERRA DE BBU CORRECTAMENTE ETIQUETADOS

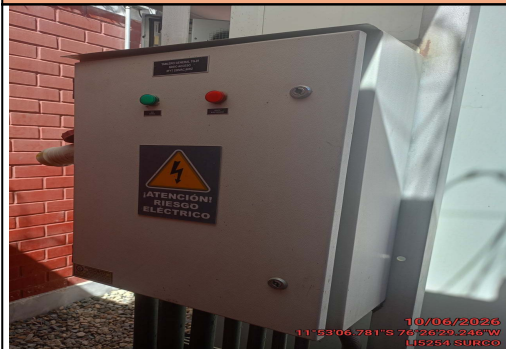
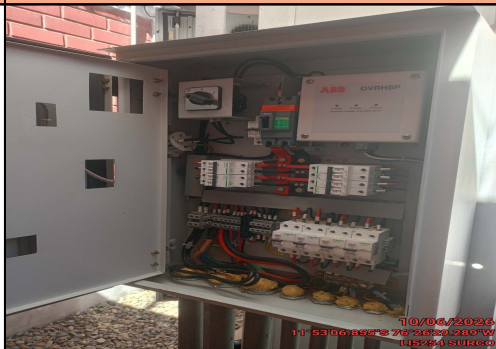
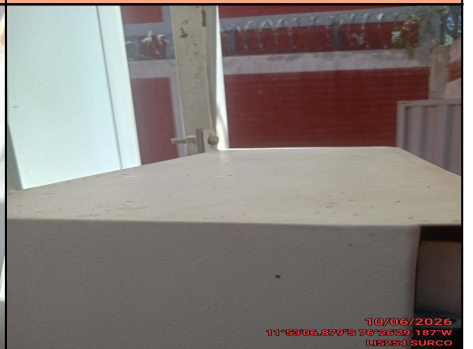
## TABLERO PRONATEL: REVISION DEL ESTADO FISICO DE TABLERO (CORROSION / OXIDO)

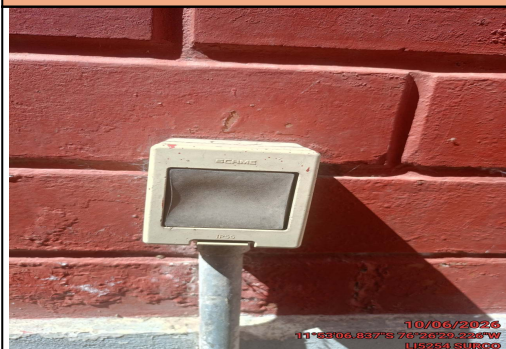
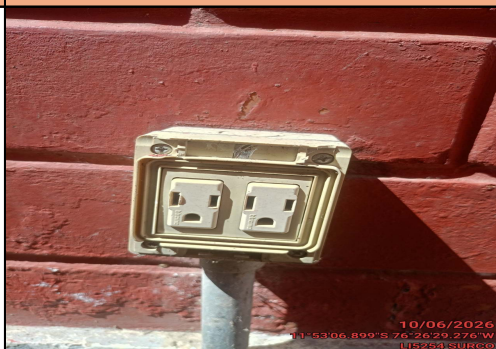
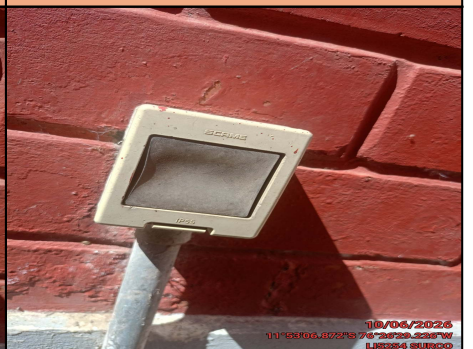
## TOMACORRIENTES: REVISION DEL ESTADO FISICO DE TOMACORRIENTES

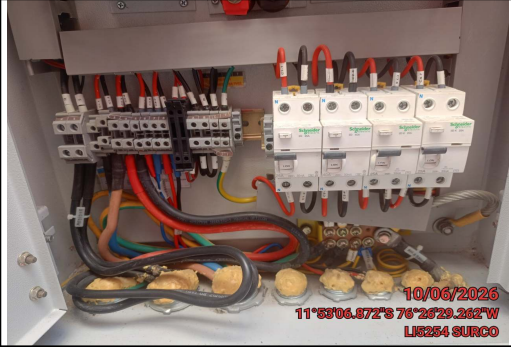
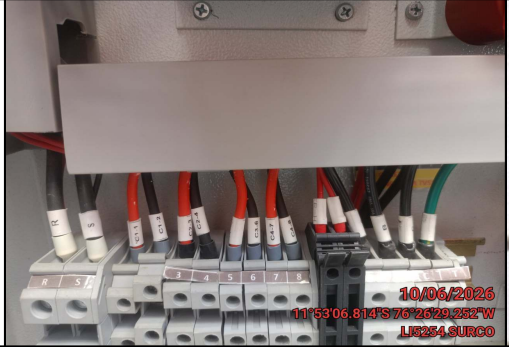
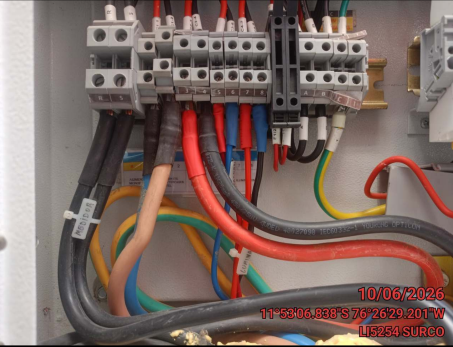
**BORNERAS: DETECCION DE TERMINALES DE CABLES EN TABLERO GENERAL SIN BORNERA**

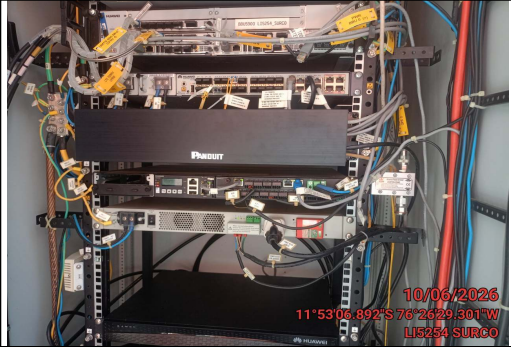
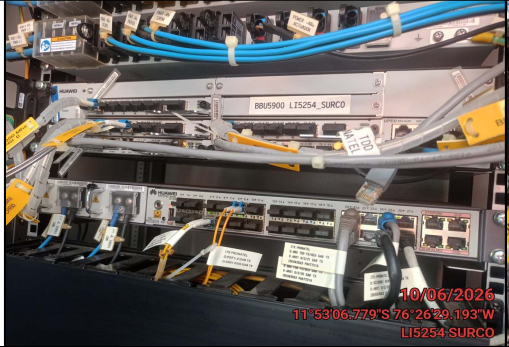
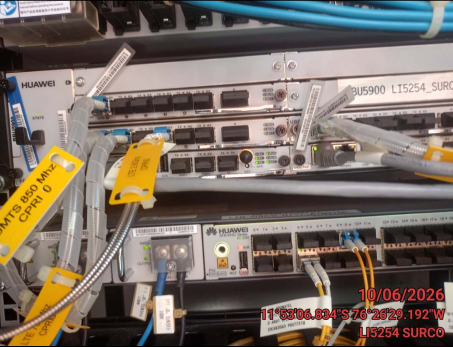
**CONECTORES: DETECCION DE CONECTORES FI EN IDU SIN PROTECCION DE MANGA TERMOCONTRAIBLE**
