## REPORTE FOTOGRÁFICO - SUPERVISION

**Nombre de la Estacion:** TUPE  
**Nombre de Localidad:** TUPE  
**Fecha:** 10/06/2026 - 10/06/2026  
**Dirección:** CAMINO REAL A COLCA CON CAMINO A BARRIO BAJO TUPE YAUYS LIMA  
**ID site:** LI1546  
**CRQ:** CRQ000000081445

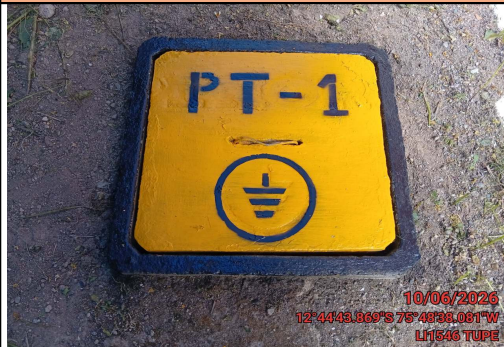
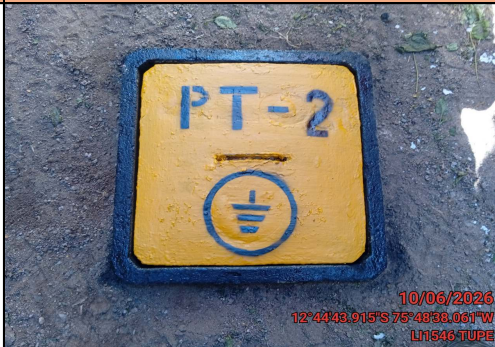
### TAPAS STAP: PINTADO DE TAPAS SEGUN PLANO SPAT

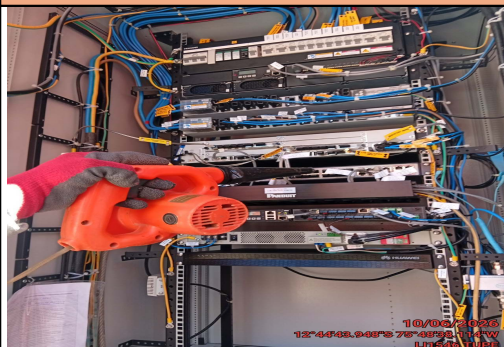
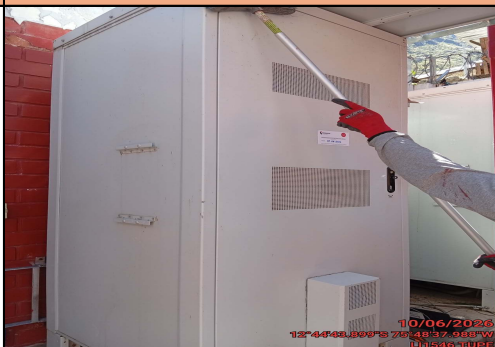
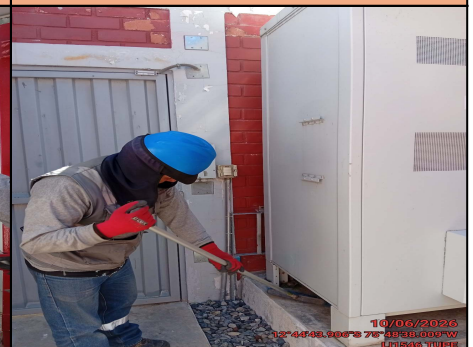
### LIMPIEZA GABINETE: LIMPIEZA DENTRO, PARTE POSTERIOR, PARTE BAJA Y ENTRE LOS GABINETES

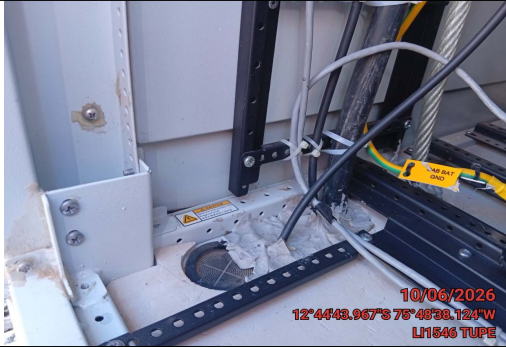
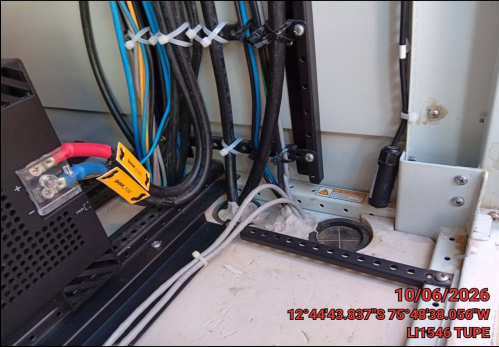
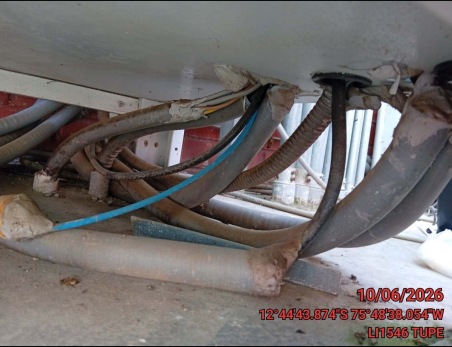
| SELLADO: SELLADO DE EQUIPOS Y DUCTOS POR DONDE INGRESAN LOS CABLES AL GABINETE (CON SIKAFLEX) | | |

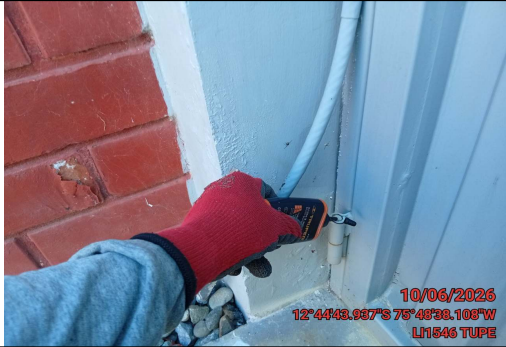
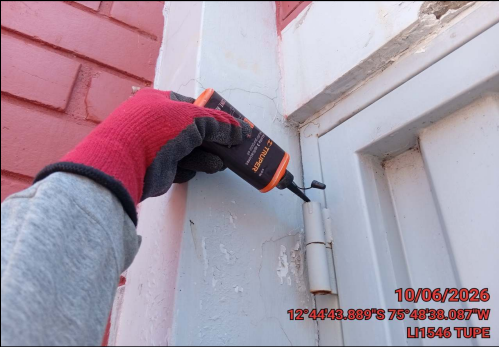
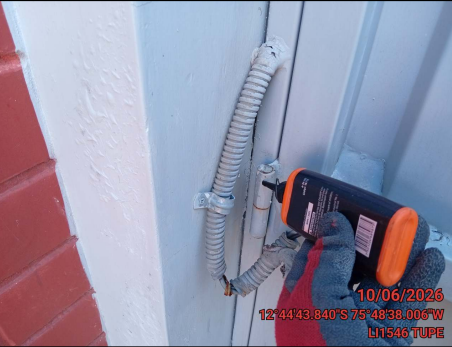
| SELLADO: SELLADO DE EQUIPOS Y DUCTOS POR DONDE INGRESAN LOS CABLES AL GABINETE (CON SIKAFLEX) | | |
|---|---|---|
| ACEITADO: ACEITADO DE PUERTAS Y CANDADOS | | |

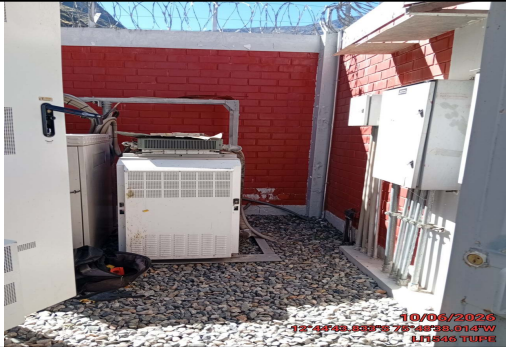
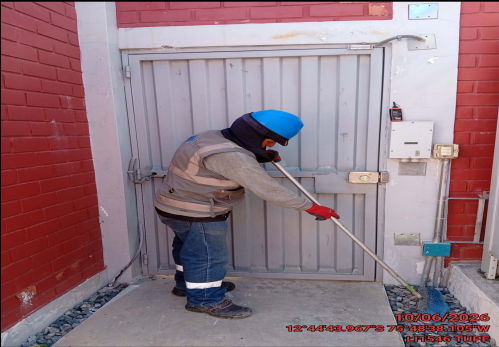
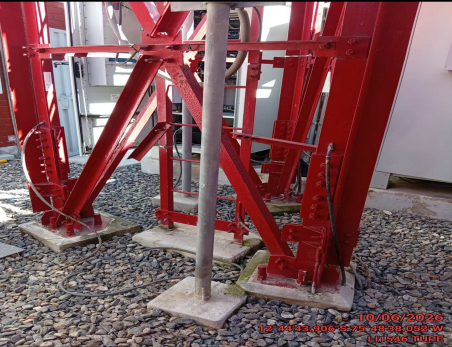
| SELLADO: SELLADO DE EQUIPOS Y DUCTOS POR DONDE INGRESAN LOS CABLES AL GABINETE (CON SIKAFLEX) | | |
|---|---|---|
| LIMPIEZA INTERIOR: LIMPIEZA INTERIOR DEL SITE / DESMALEZADO | | |

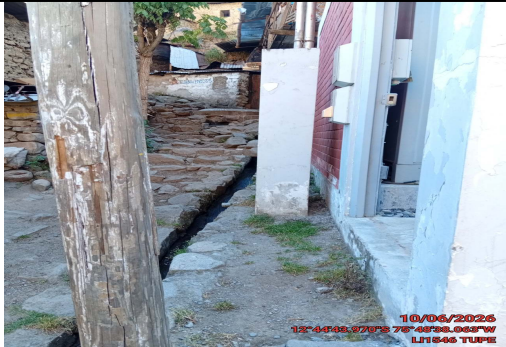
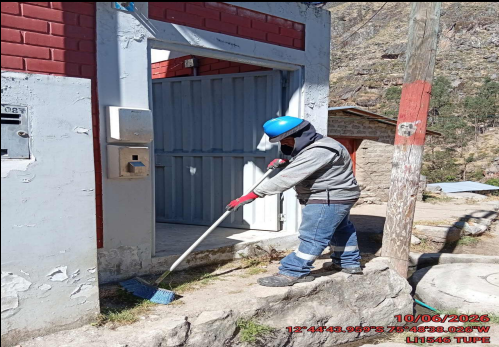
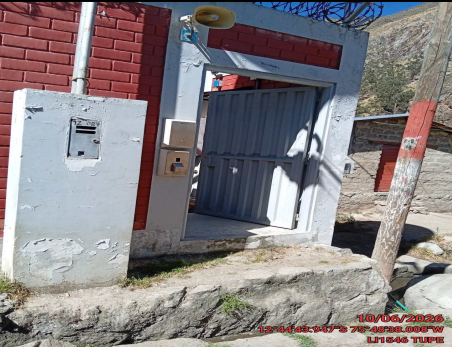
| SELLADO: SELLADO DE EQUIPOS Y DUCTOS POR DONDE INGRESAN LOS CABLES AL GABINETE (CON SIKAFLEX) | | |
|---|---|---|
| LIMPIEZA EXTERIOR: LIMPIEZA EXTERIOR DEL SITE / DESMALEZADO | | |

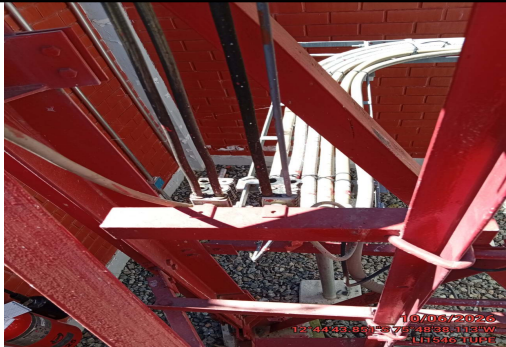
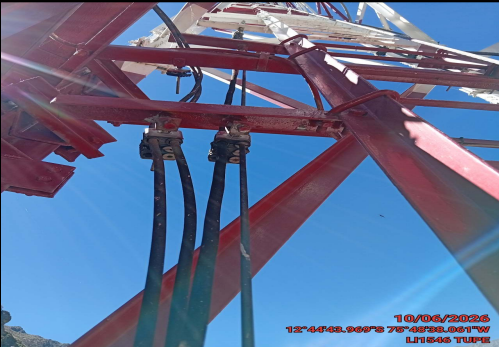
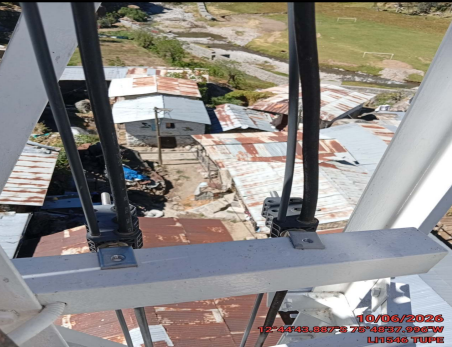
| SELLADO: SELLADO DE EQUIPOS Y DUCTOS POR DONDE INGRESAN LOS CABLES AL GABINETE (CON SIKAFLEX) | | |
|---|---|---|
| CLAMPS: REVISION DE CLAMPS EN CABLES IF, FO Y ENERGIZADO DE RRU's | | |

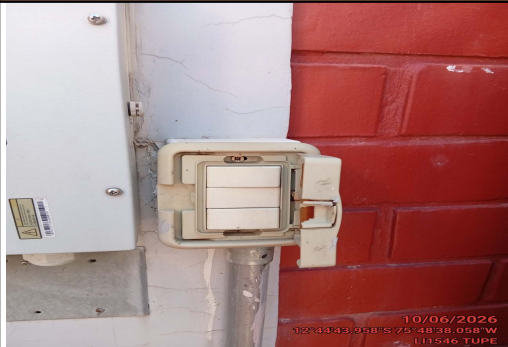
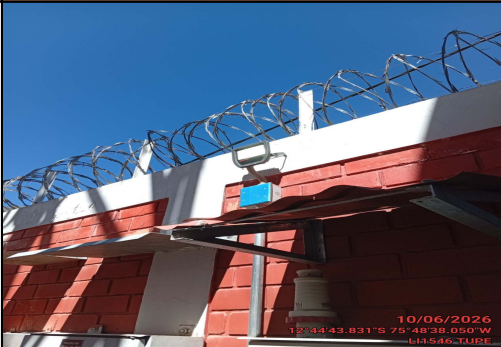
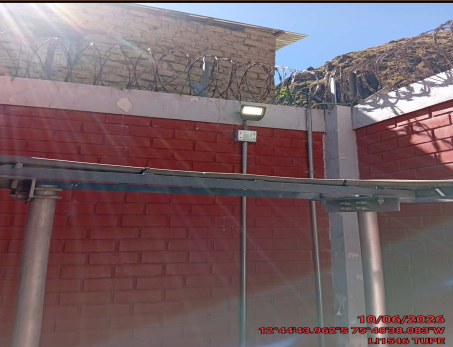
**REVISION DEL ESTADO DE LUMINARIA DE EMERGENCIA (LUMINARIA ENCENDIDA Y APAGADA)**

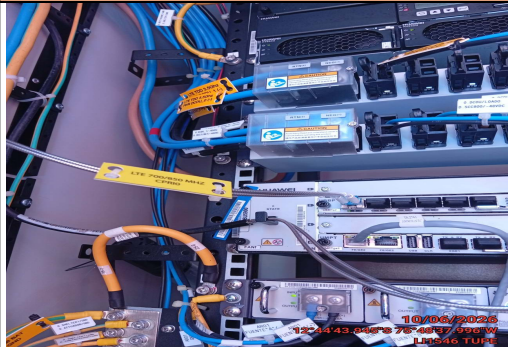
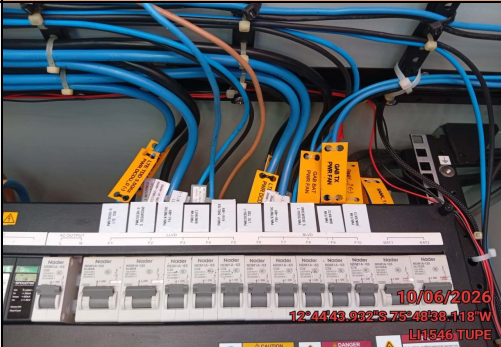
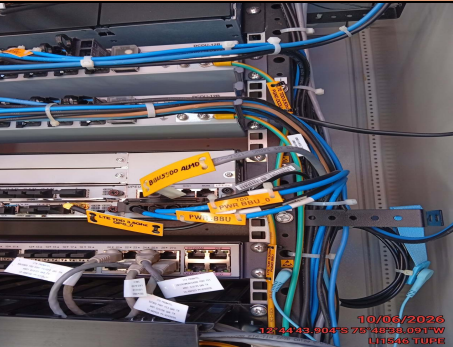
**ETIQUETADO DE DATOS, POWER, TIERRA DE IDU Y TIERRA DE BBU CORRECTAMENTE ETIQUETADOS**

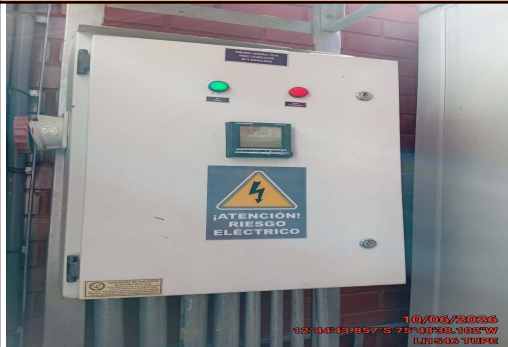
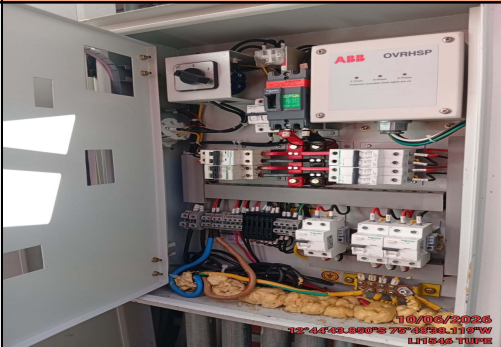
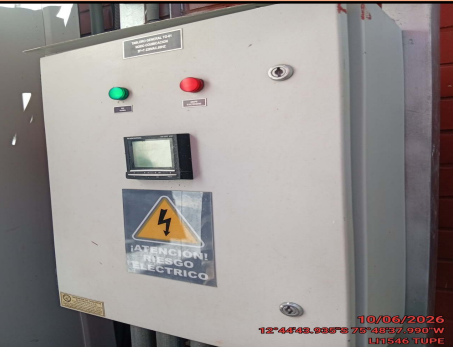
**TABLERO PRONATEL: REVISION DEL ESTADO FISICO DE TABLERO (CORROSION / OXIDO)**

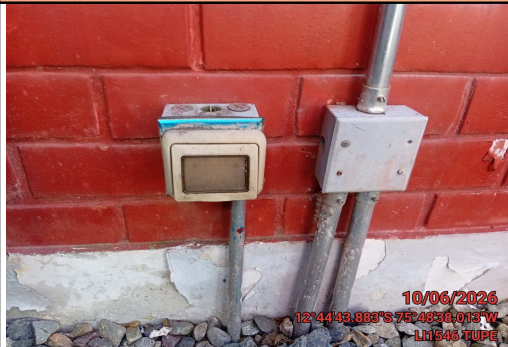
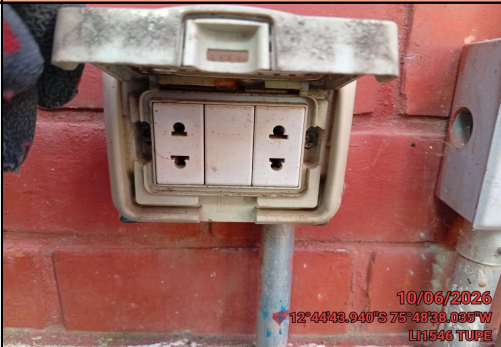
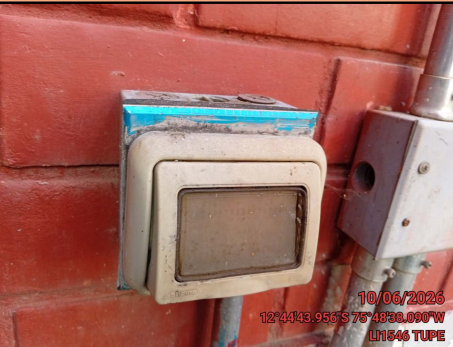
**TOMACORRIENTES: REVISION DEL ESTADO FISICO DE TOMACORRIENTES**
