## REPORTE FOTOGRÁFICO - Observaciones Internas

**Nombre de la Estacion:** TUPE  
**Nombre de Localidad:** TUPE  
**Fecha:** 10/06/2026 - 10/06/2026  
**Dirección:** CAMINO REAL A COLCA CON CAMINO A BARRIO BAJO TUPE YAUYS LIMA  
**ID site:** LI1546  
**CRQ:** CRQ000000081445

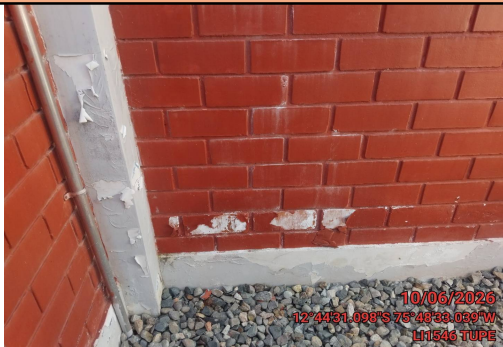
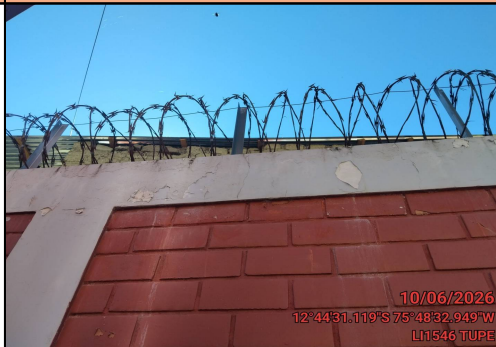
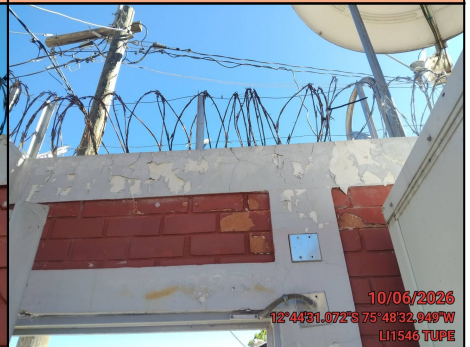
### PAREDES Y COLUMNAS CON PROBLEMAS DE PINTURA

### CRITICIDAD

### BAJA

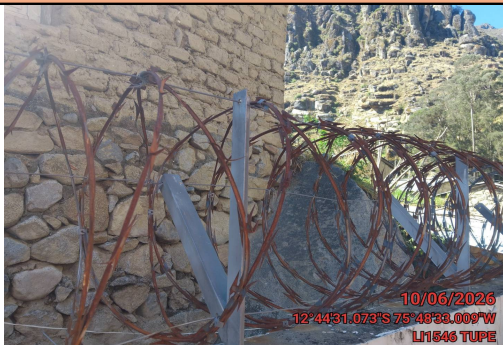
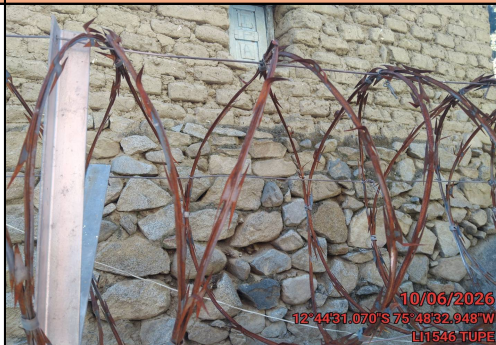
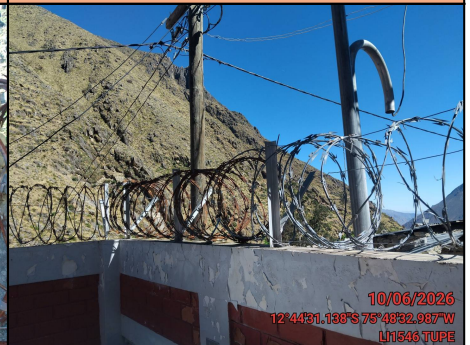
### CORCERINA OXIDADA

### CRITICIDAD

### BAJA
