## REPORTE FOTOGRÁFICO - SUPERVISION

**Nombre de la Estacion:** PARQUIN  
**Nombre de Localidad:** SANTA LEONOR  
**Fecha:** 10/06/2026 - 10/06/2026  
**Dirección:** CENTRO POBLADO PARQUIN  
**ID site:** LI5363  
**CRQ:** CRQ000000081408

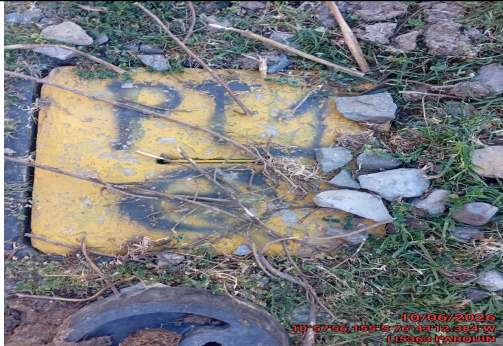
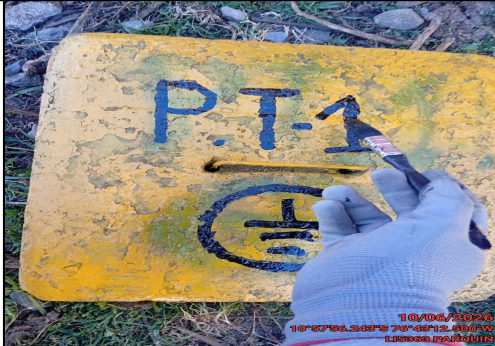
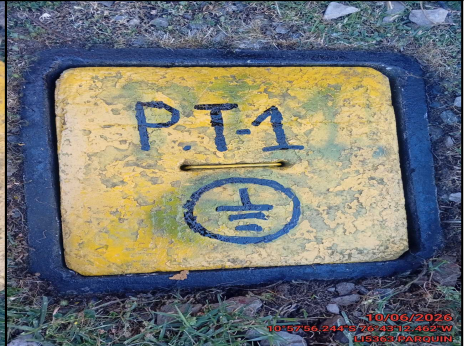
### TAPAS STAP: PINTADO DE TAPAS SEGUN PLANO SPAT

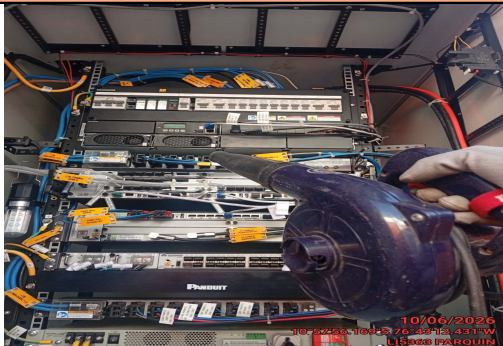
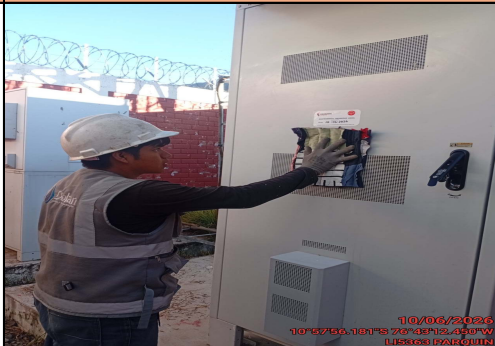
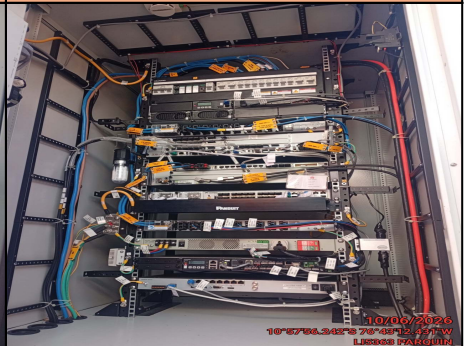
### LIMPIEZA GABINETE: LIMPIEZA DENTRO, PARTE POSTERIOR, PARTE BAJA Y ENTRE LOS GABINETES

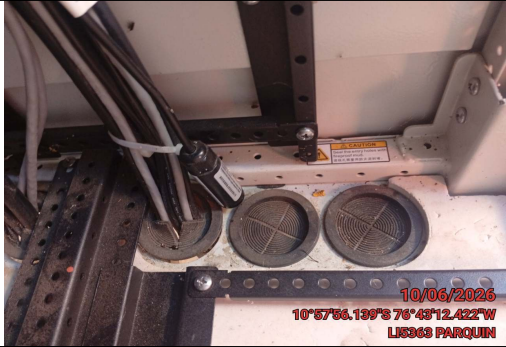
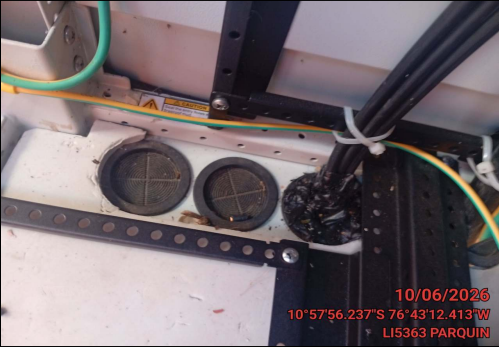
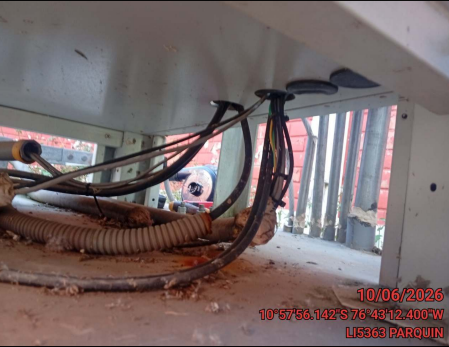
| SELLADO: SELLADO DE EQUIPOS Y DUCTOS POR DONDE INGRESAN LOS CABLES AL GABINETE (CON SIKAFLEX) | | |

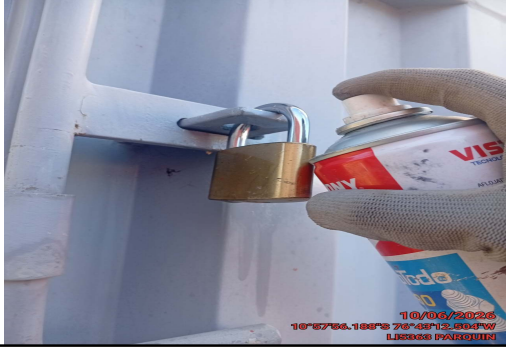
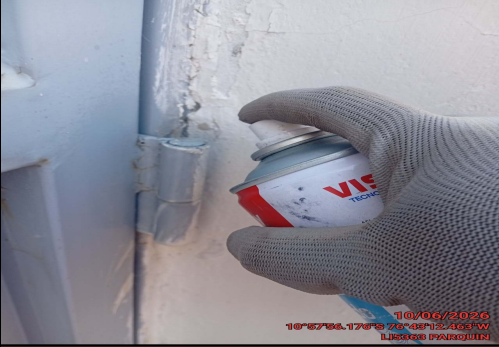
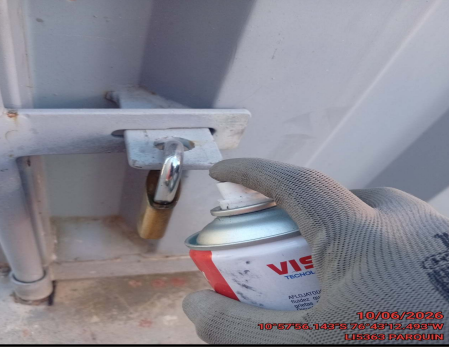
| SELLADO: SELLADO DE EQUIPOS Y DUCTOS POR DONDE INGRESAN LOS CABLES AL GABINETE (CON SIKAFLEX) | | |
|---|---|---|
| ACEITADO: ACEITADO DE PUERTAS Y CANDADOS | | |

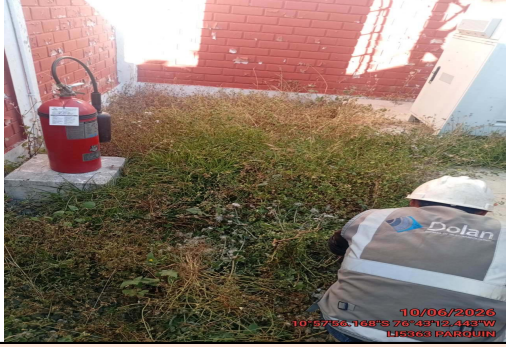
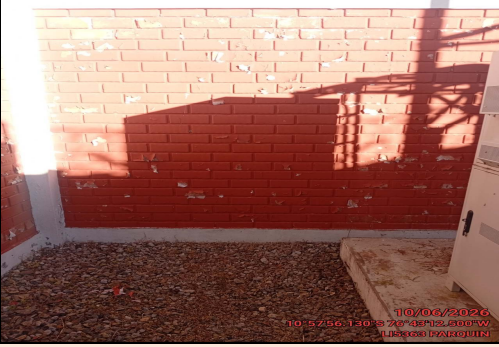
| SELLADO: SELLADO DE EQUIPOS Y DUCTOS POR DONDE INGRESAN LOS CABLES AL GABINETE (CON SIKAFLEX) | | |
|---|---|---|
| LIMPIEZA INTERIOR: LIMPIEZA INTERIOR DEL SITE / DESMALEZADO | | |

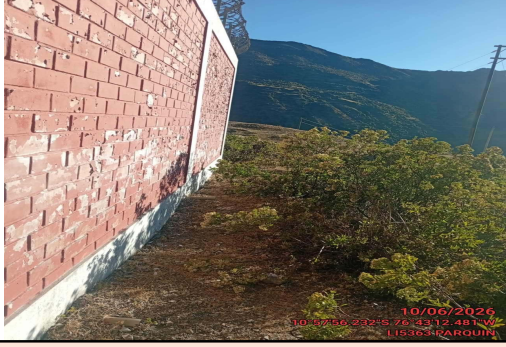
| SELLADO: SELLADO DE EQUIPOS Y DUCTOS POR DONDE INGRESAN LOS CABLES AL GABINETE (CON SIKAFLEX) | | |
|---|---|---|
| LIMPIEZA EXTERIOR: LIMPIEZA EXTERIOR DEL SITE / DESMALEZADO | | |

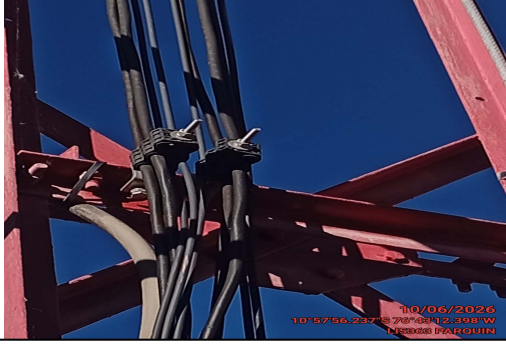
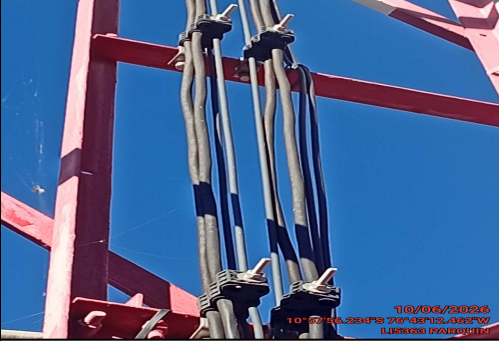
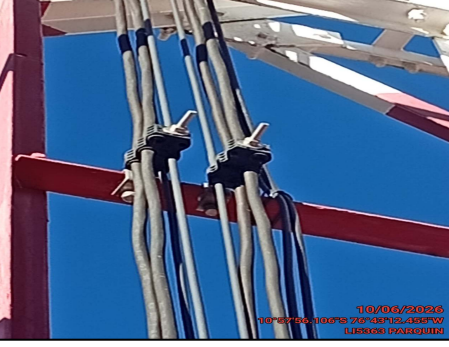
| SELLADO: SELLADO DE EQUIPOS Y DUCTOS POR DONDE INGRESAN LOS CABLES AL GABINETE (CON SIKAFLEX) | | |
|---|---|---|
| CLAMPS: REVISION DE CLAMPS EN CABLES IF, FO Y ENERGIZADO DE RRU's | | |

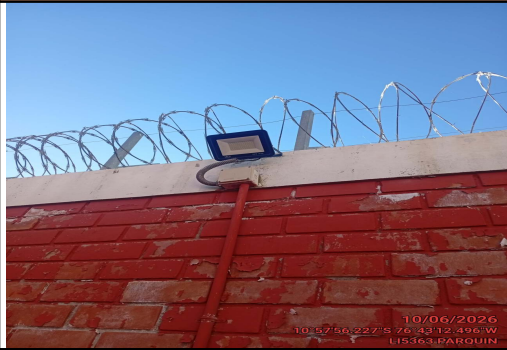
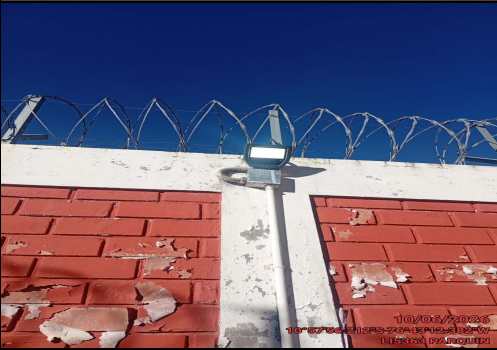
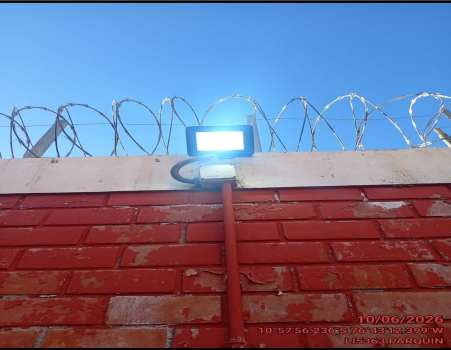
REVISION DEL ESTADO DE LUMINARIA DE EMERGENCIA (LUMINARIA ENCENDIDA Y APAGADA)

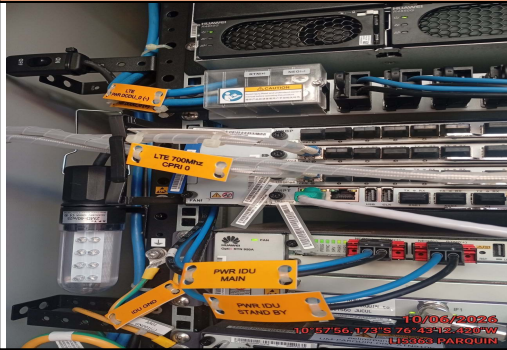
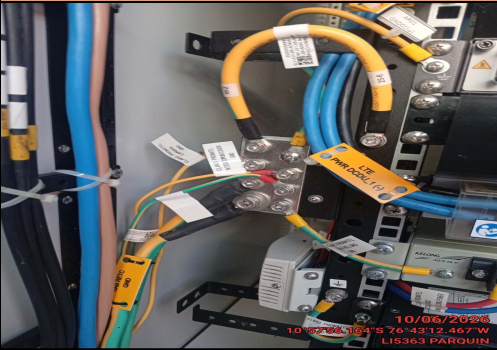
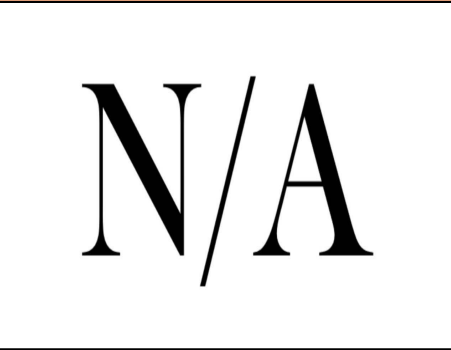
ETIQUETADO DE DATOS, POWER, TIERRA DE IDU Y TIERRA DE BBU CORRECTAMENTE ETIQUETADOS

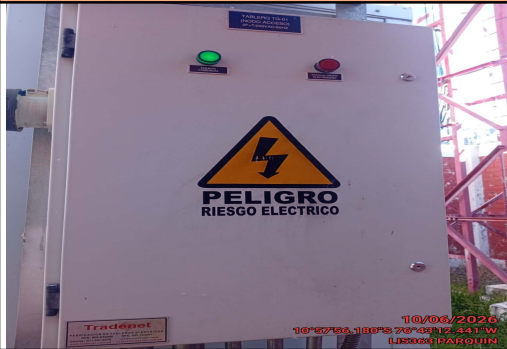
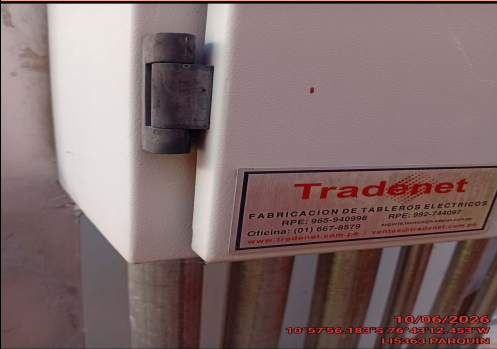
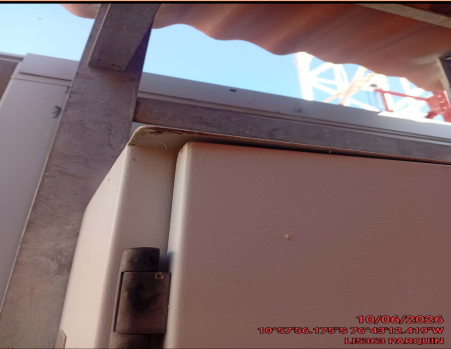
TABLERO PRONATEL: REVISION DEL ESTADO FISICO DE TABLERO (CORROSION / OXIDO)

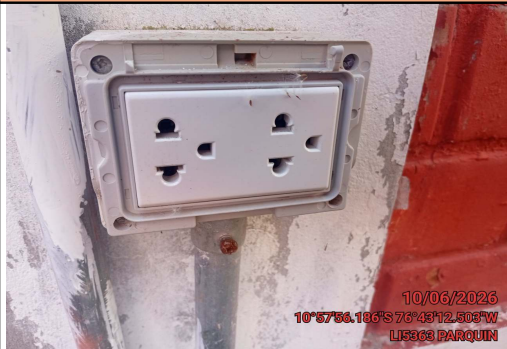
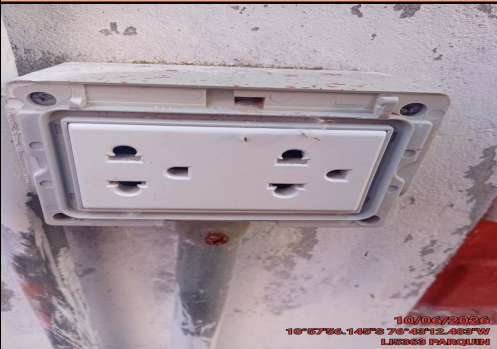
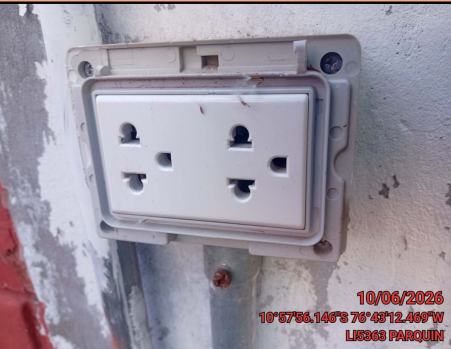
TOMACORRIENTES: REVISION DEL ESTADO FISICO DE TOMACORRIENTES

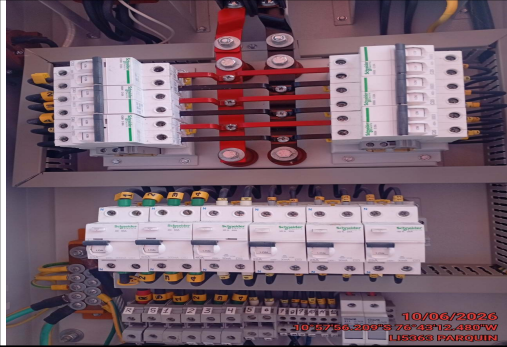
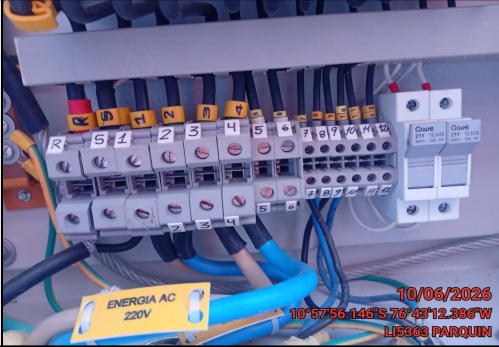
**BORNERAS: DETECCION DE TERMINALES DE CABLES EN TABLERO GENERAL SIN BORNERA**

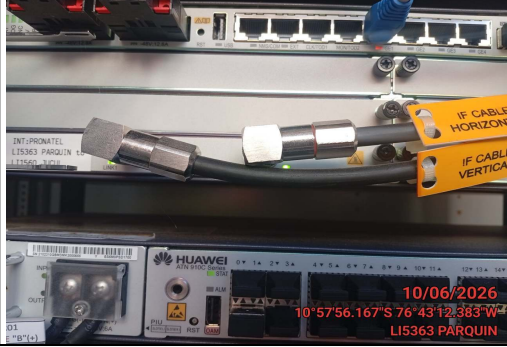
**CONECTORES: DETECCION DE CONECTORES FI EN IDU SIN PROTECCION DE MANGA TERMOCONTRAIBLE**
