## REPORTE FOTOGRÁFICO - Sistema de Obras Civiles / Seguridad Exterior

**Nombre de la Estacion:** PARQUIN  
**Nombre de Localidad:** SANTA LEONOR  
**Fecha:** 10/06/2026 - 10/06/2026  
**Direccion:** CENTRO POBLADO PARQUIN  
**ID site:** LI5363  
**CRQ:** CRQ000000081408

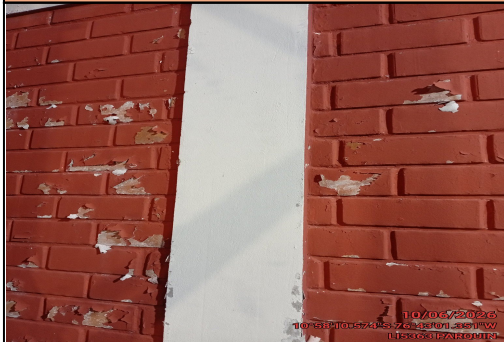
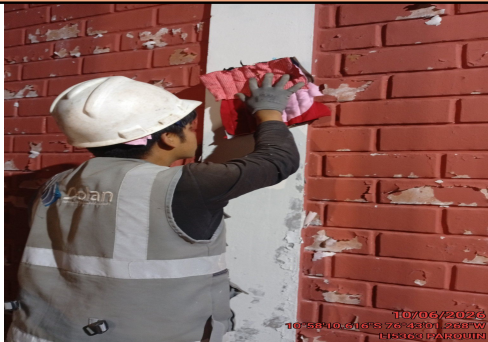
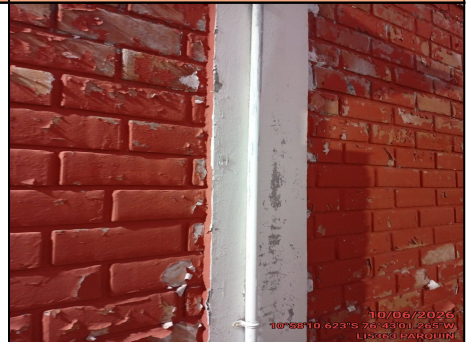
### REVISION DEL ESTADO DE COLUMNAS Y VIGAS

| CHECKLIST - OBRA CIVIL | | |
|---|---|---|
| Estructura | OK | Verificar el estado de la estructura en general |

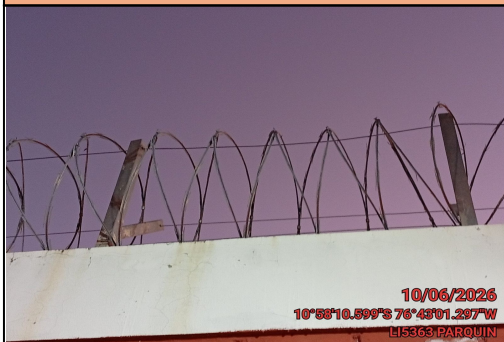
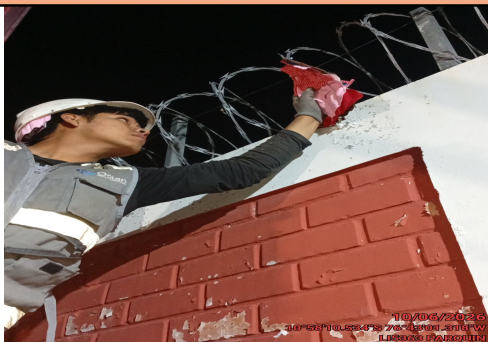
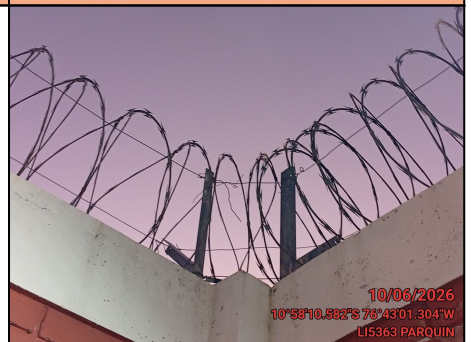
### REVISION DEL ESTADO DE LA CONCERTINA

| CHECKLIST - OBRA CIVIL | | |
|---|---|---|
| Concertina | OK | Verificar el estado de la concertina |
