## REPORTE FOTOGRÁFICO - Sistema de Climatización A/A

**Nombre de la Estación:** CERRO\_SUCHE  
**Nombre de Localidad:** SANTIAGO DE TUNA  
**Fecha:** 11/06/2026 - 11/06/2026  
**Dirección:** CERRO SUCHE  
**ID site:** LI0906  
**CRQ:** CRQ000000081435

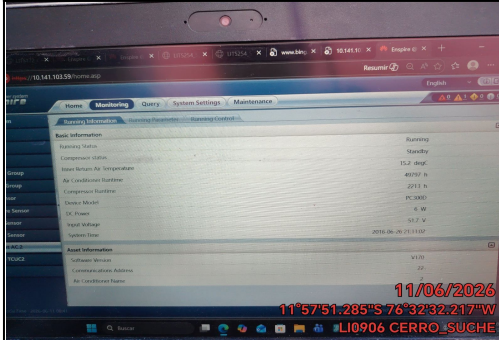
#### ANTES

### VERIFICACION DE PARAMETROS DE OPERACION: TEMPERATURA [°C]

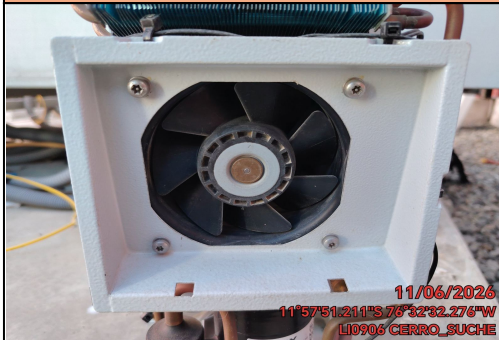
#### ANTES

### LIMPIEZA DE MOTOR DEL CONDENSADOR

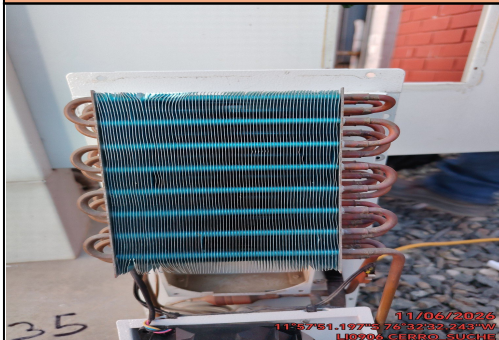
#### ANTES

### LIMPIEZA DE SERPENTIN DEL CONDENSADOR
