## REPORTE FOTOGRÁFICO - Observaciones Internas

**Nombre de la Estacion:** CULLHUAY  
**Nombre de Localidad:** HUAROS  
**Fecha:** 11/06/2026 - 11/06/2026  
**Dirección:** CENTRO POBLADO CULLHUAY  
**ID site:** LI4354  
**CRQ:** CRQ000000081433

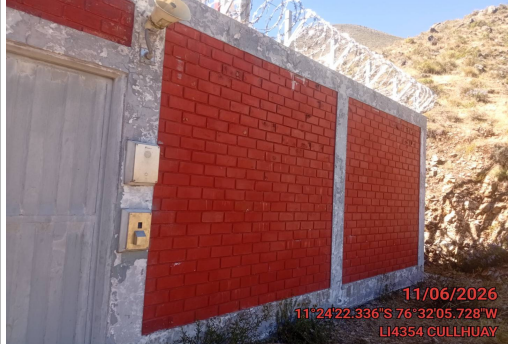
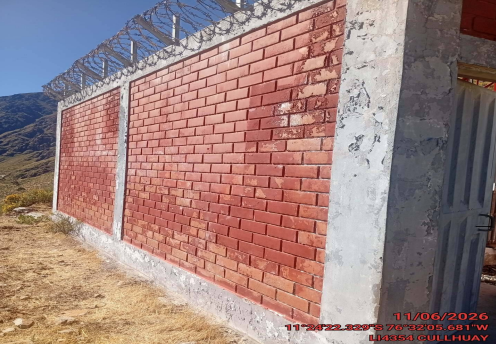
| CONCRETO DESPRENDIDO | | CRITICIDAD | BAJA |

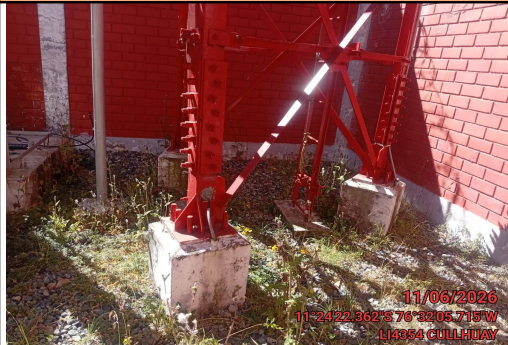
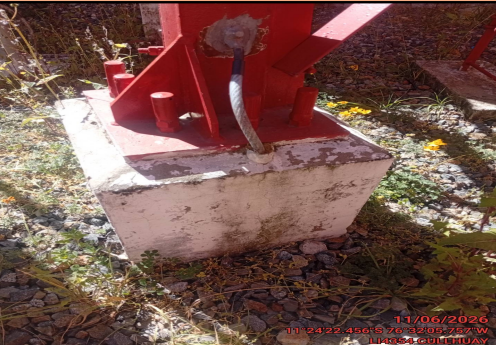
| BASES DE TORRES CON FISURAS | | CRITICIDAD | BAJA |

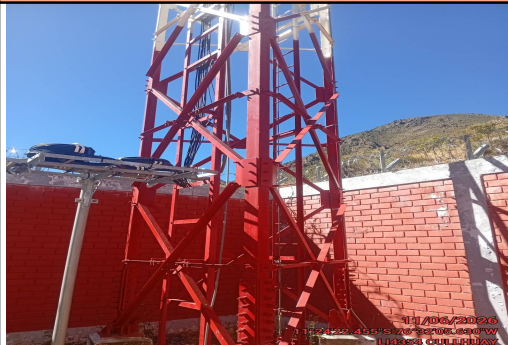
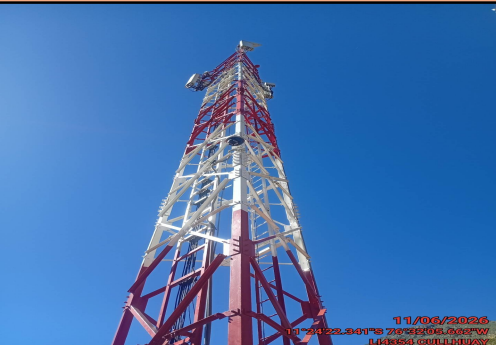
| TORRE OXIDADA | | CRITICIDAD | BAJA |
