## REPORTE FOTOGRÁFICO - TORRES

**Nombre de la Estación:** LA HUERTA  
**Nombre de Localidad:** QUILMANA  
**Fecha:** 11/06/2026 - 11/06/2026  
**Dirección:** AH SECTOR III LA HUERTA MZ U2 LOT 10 - QUILMANA -CAÑETE -LIMA  
**ID site:** LI4814  
**CRQ:** CRQ000000081365

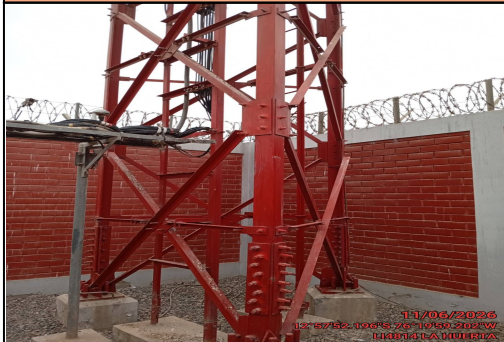
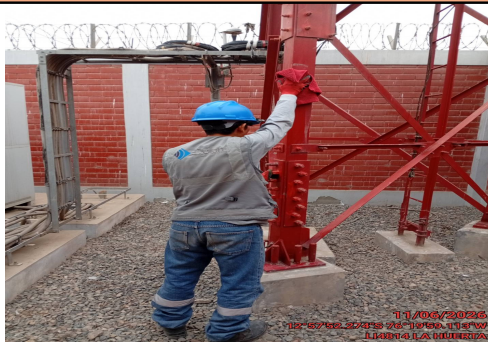
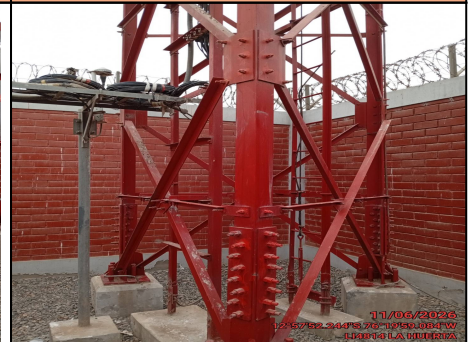
### PINTURA Y GALVANIZADO: VERIFICAR EL ESTADO DE LA PINTURA Y GALVANIZADO

| CHECKLIST - TORRES | | |
|---|---|---|
| Pintura | OK | Verificar visualmente el estado de pintado y realizar el resane de existir puntos con presencia de corrosión |

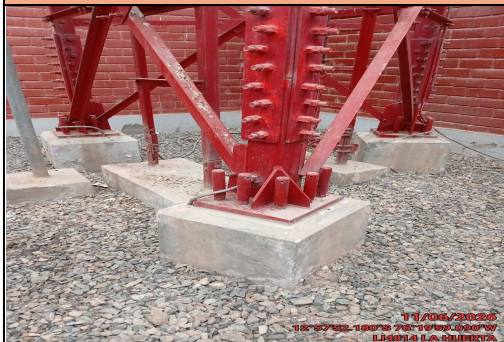
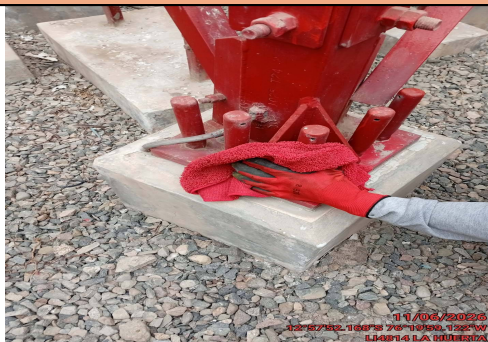
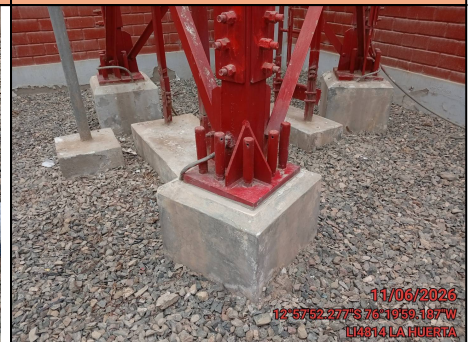
### BASES DEL CONCRETO: REVISION DEL ESTADO DE LAS BASES DEL CONCRETO

| CHECKLIST - TORRES | | |
|---|---|---|
| Bases | OK | Verificar las bases de la torre |

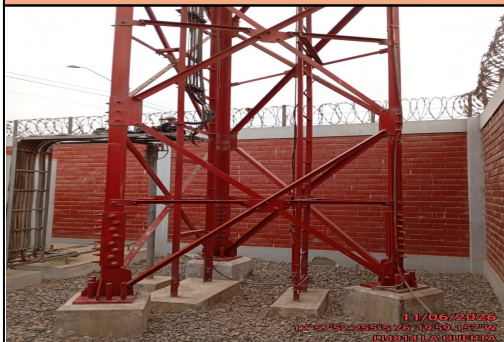
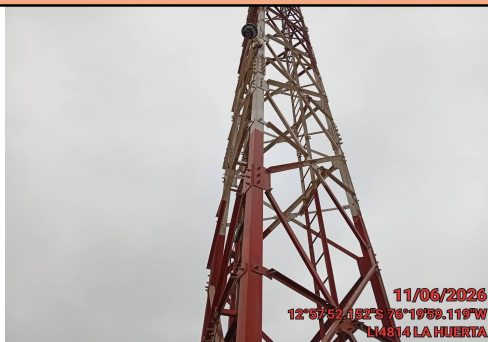
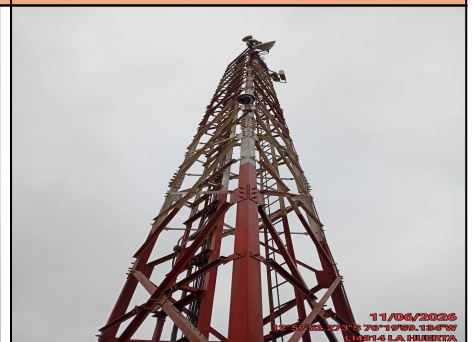
### PERFILES Y CUERPOS: REVISION DE LOS PERFILES, CUERPOS

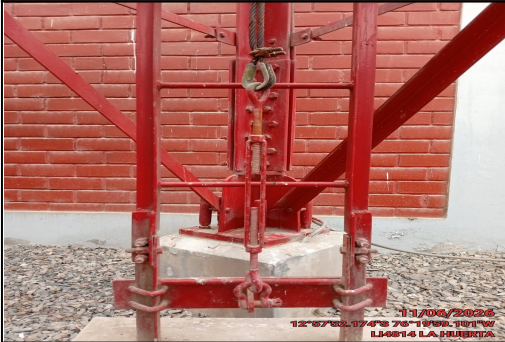
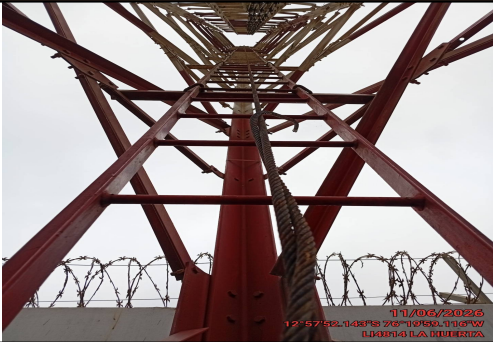
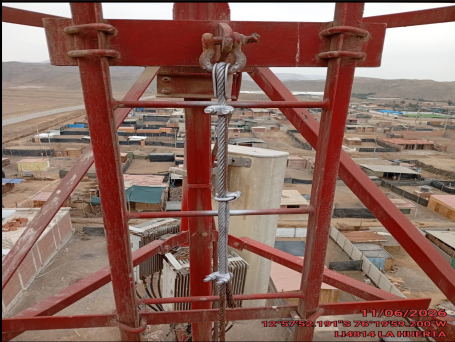
ESCALERILLA: REVISION DEL ESTADO DE LAS ESCALERILLAS

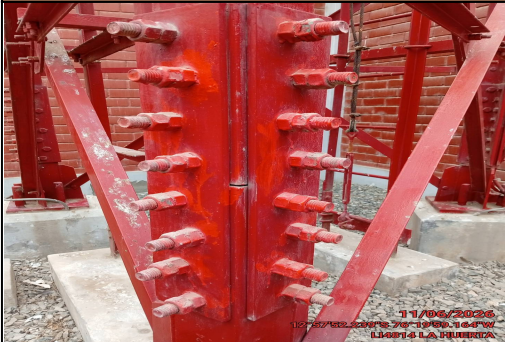
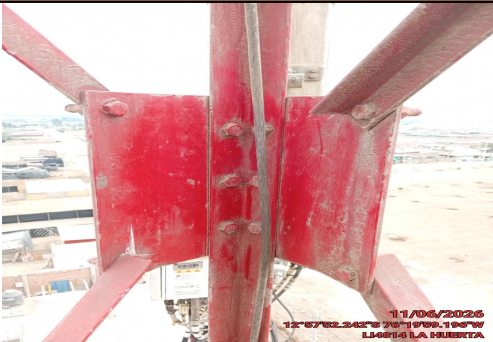
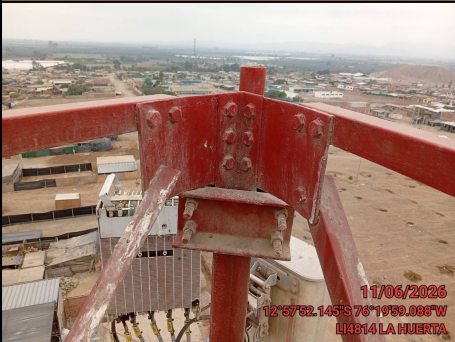
PERNOS Y TUERCAS: REVISION DEL ESTADO DE LOS PERNOS Y LAS TUERCAS

| CHECKLIST - TORRES | | |
|---|---|---|
| Pernos | OK | Realizar inspección visual y ajuste de pernos |

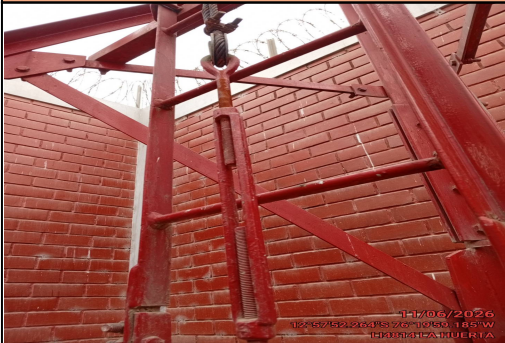
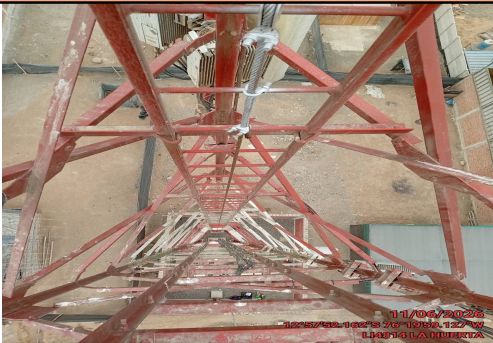
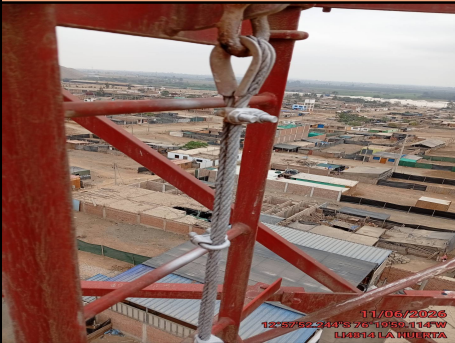
LINEA DE VIDA: REVISION DEL ESTADO DE LA LINEA DE VIDA

| CHECKLIST - TORRES | | |
|---|---|---|
| Línea de vida | OK | Verificar y ajustar la línea de vida |
