## REPORTE FOTOGRÁFICO - SUPERVISION

Nombre de la Estacion: CERRO SUCHE  
Nombre de Localidad: SANTIAGO DE TUNA  
Fecha: 11/06/2026 - 11/06/2026  
Direccion: CERRO SUCHE  
ID site: LI0906  
CRQ: CRQ000000081435

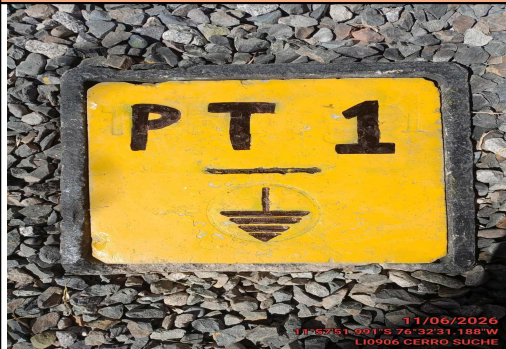
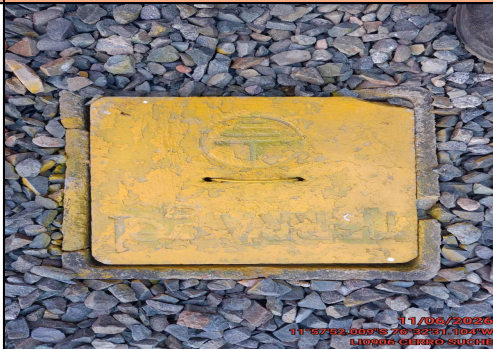
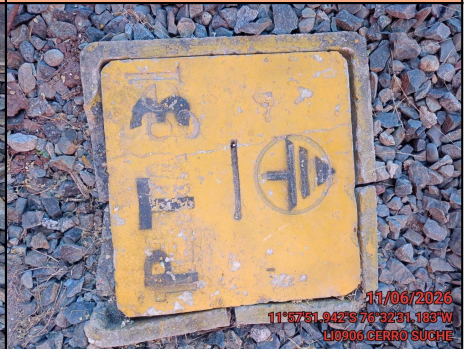
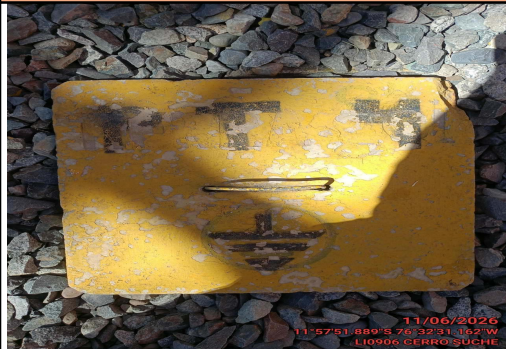
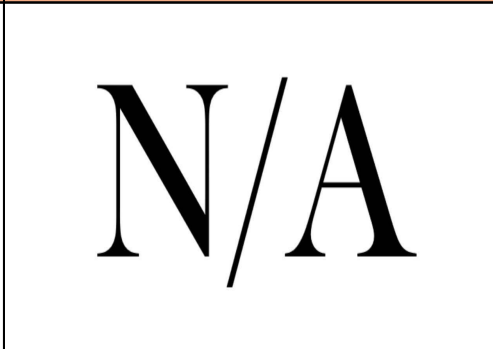
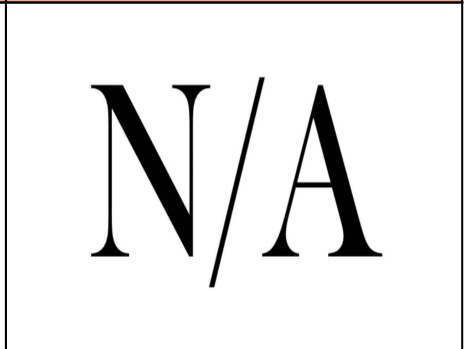
### TAPAS STAP: PINTADO DE TAPAS SEGUN PLANO SPAT

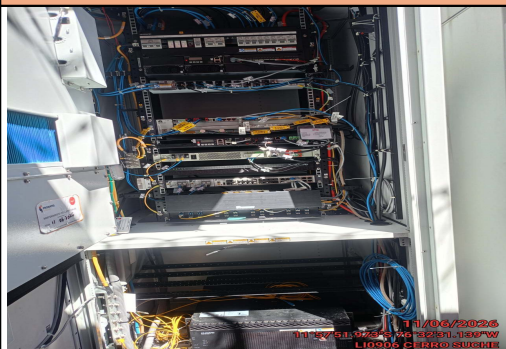
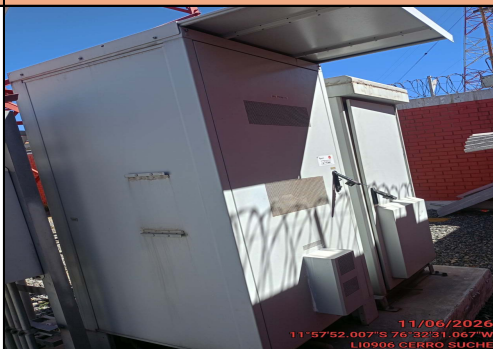
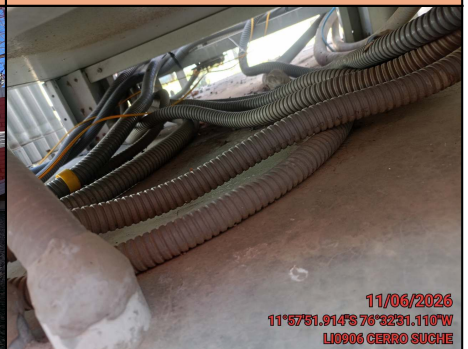
### LIMPIEZA GABINETE: LIMPIEZA DENTRO, PARTE POSTERIOR, PARTE BAJA Y ENTRE LOS GABINETES

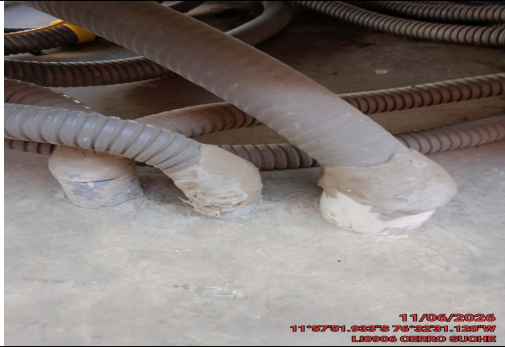
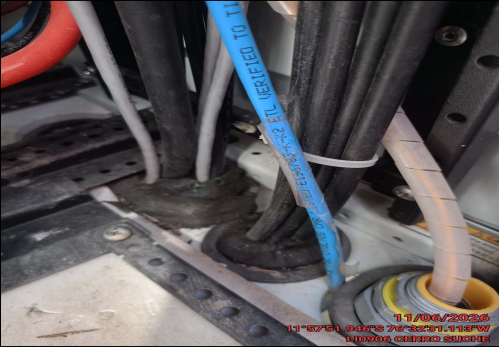
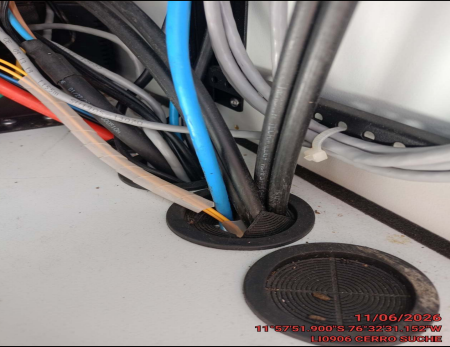
| SELLADO: SELLADO DE EQUIPOS Y DUCTOS POR DONDE INGRESAN LOS CABLES AL GABINETE (CON SIKAFLEX) | | |

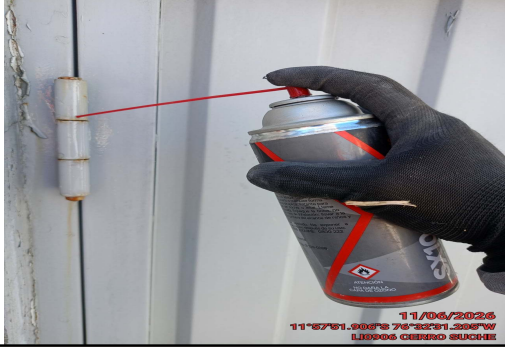
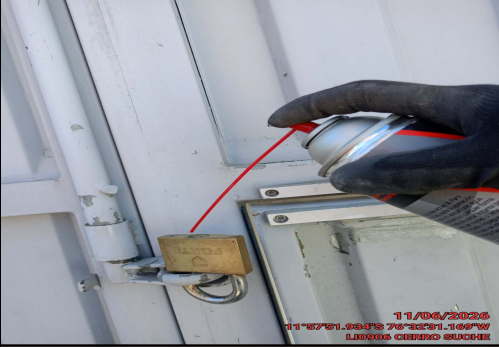
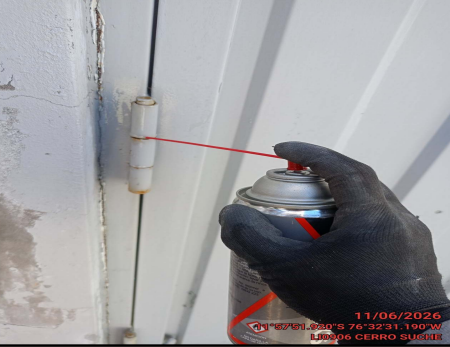
| SELLADO: SELLADO DE EQUIPOS Y DUCTOS POR DONDE INGRESAN LOS CABLES AL GABINETE (CON SIKAFLEX) | | |
|---|---|---|
| ACEITADO: ACEITADO DE PUERTAS Y CANDADOS | | |

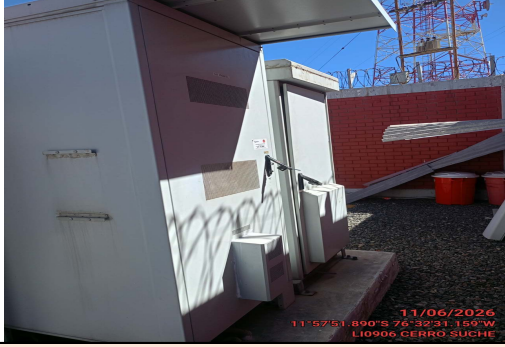
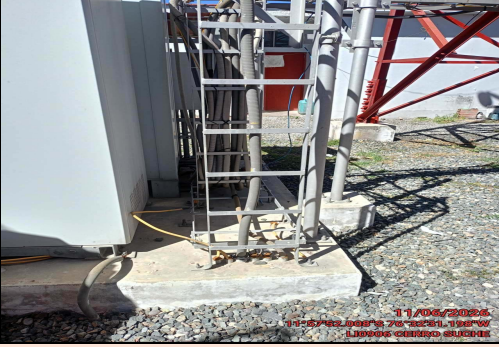
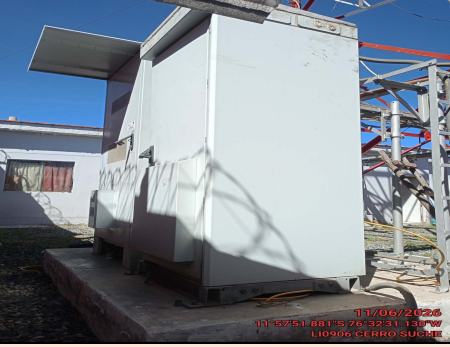
| SELLADO: SELLADO DE EQUIPOS Y DUCTOS POR DONDE INGRESAN LOS CABLES AL GABINETE (CON SIKAFLEX) | | |
|---|---|---|
| LIMPIEZA INTERIOR: LIMPIEZA INTERIOR DEL SITE / DESMALEZADO | | |

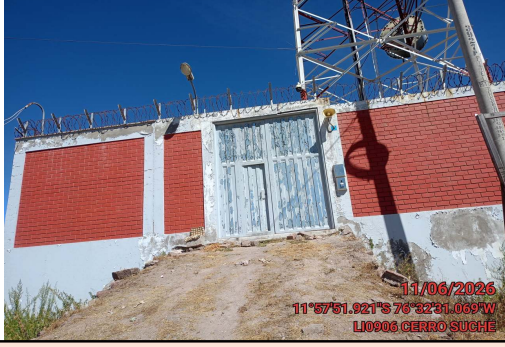
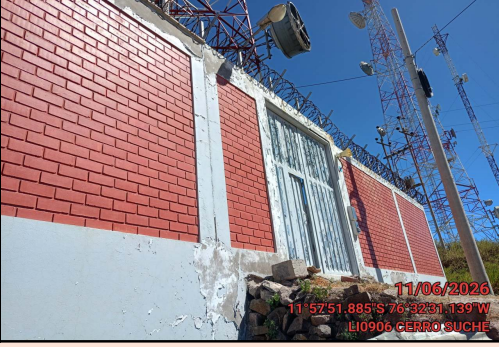
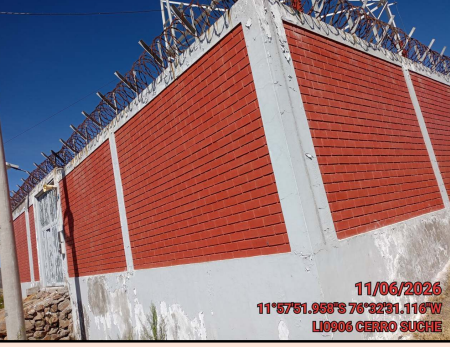
| SELLADO: SELLADO DE EQUIPOS Y DUCTOS POR DONDE INGRESAN LOS CABLES AL GABINETE (CON SIKAFLEX) | | |
|---|---|---|
| LIMPIEZA EXTERIOR: LIMPIEZA EXTERIOR DEL SITE / DESMALEZADO | | |

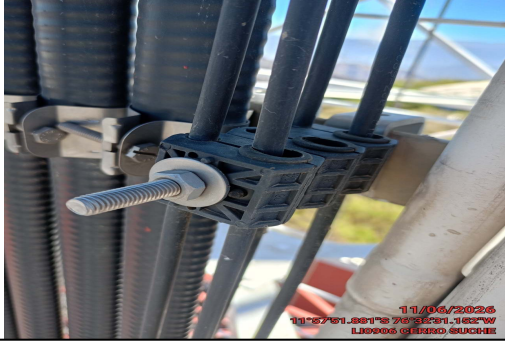
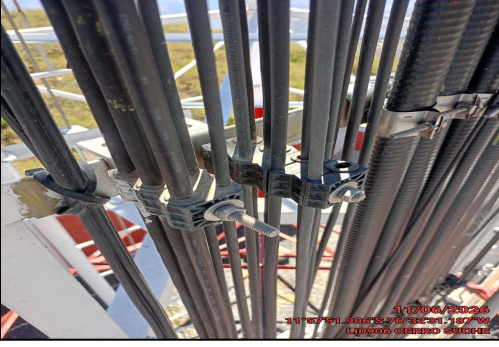
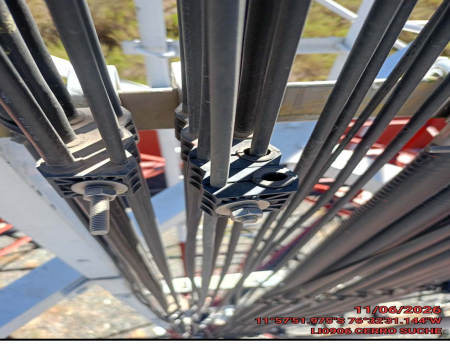
| SELLADO: SELLADO DE EQUIPOS Y DUCTOS POR DONDE INGRESAN LOS CABLES AL GABINETE (CON SIKAFLEX) | | |
|---|---|---|
| CLAMPS: REVISION DE CLAMPS EN CABLES IF, FO Y ENERGIZADO DE RRU's | | |

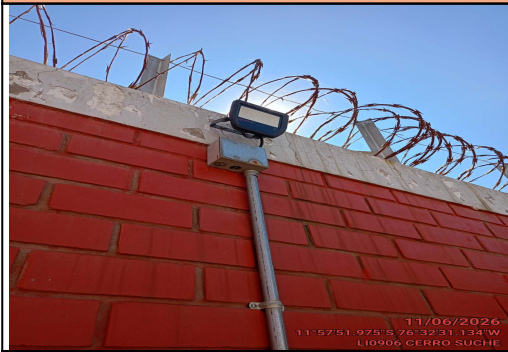
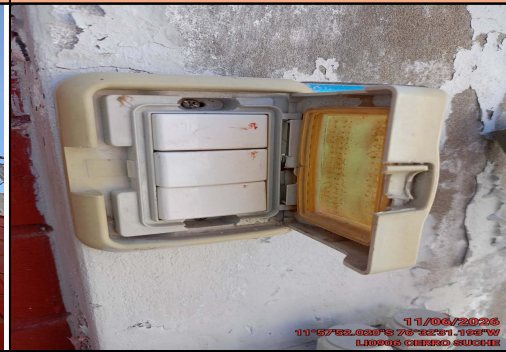
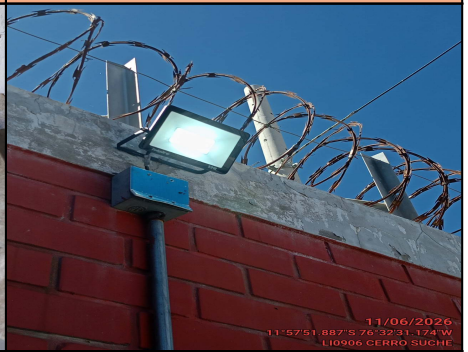
## REVISION DEL ESTADO DE LUMINARIA DE EMERGENCIA (LUMINARIA ENCENDIDA Y APAGADA)

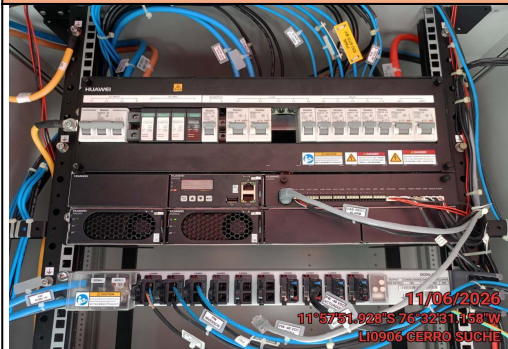
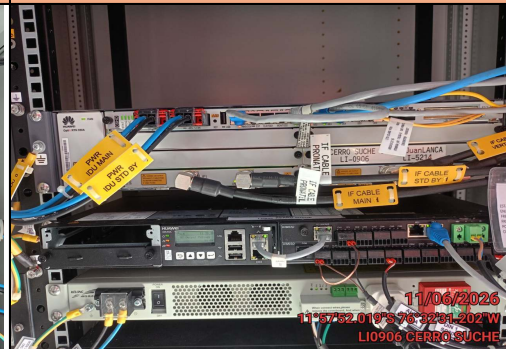
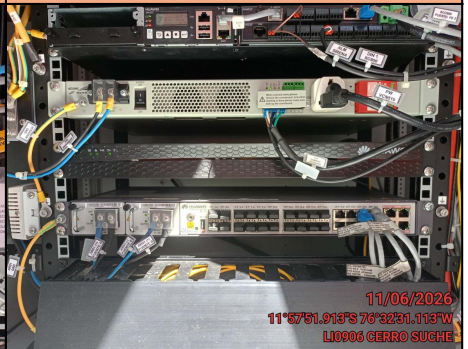
## ETIQUETADO DE DATOS, POWER, TIERRA DE IDU Y TIERRA DE BBU CORRECTAMENTE ETIQUETADOS

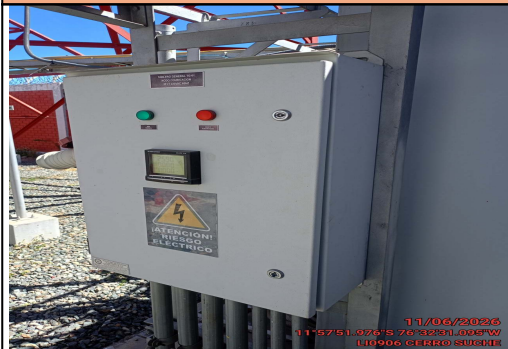
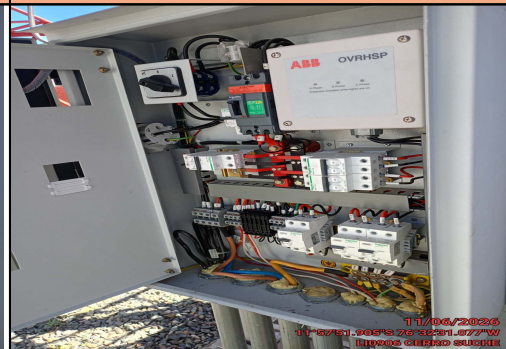
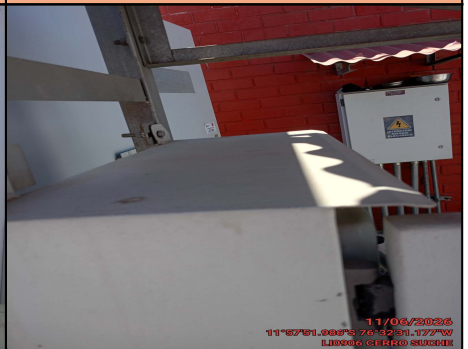
## TABLERO PRONATEL: REVISION DEL ESTADO FISICO DE TABLERO (CORROSION / OXIDO)

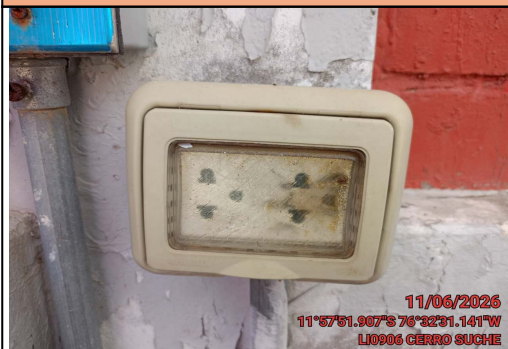
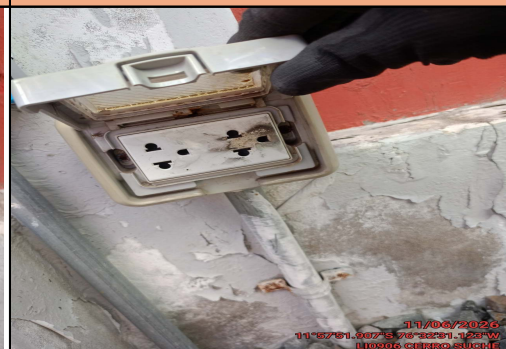
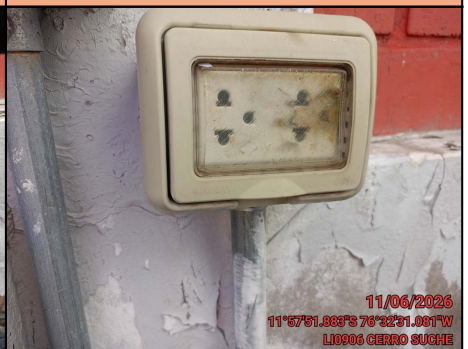
## TOMACORRIENTES: REVISION DEL ESTADO FISICO DE TOMACORRIENTES

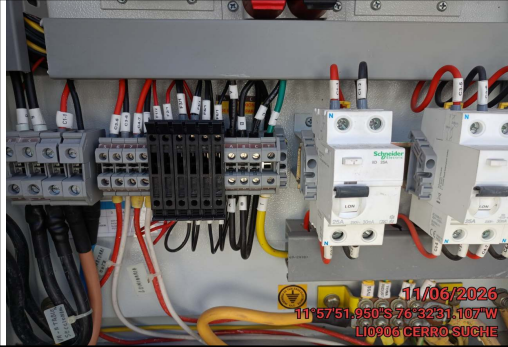
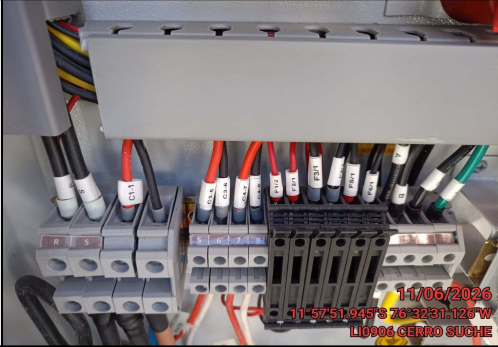
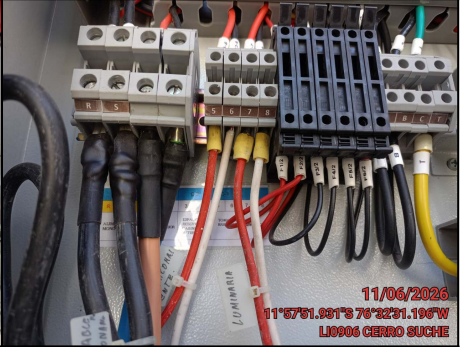
**BORNERAS: DETECCION DE TERMINALES DE CABLES EN TABLERO GENERAL SIN BORNERA**

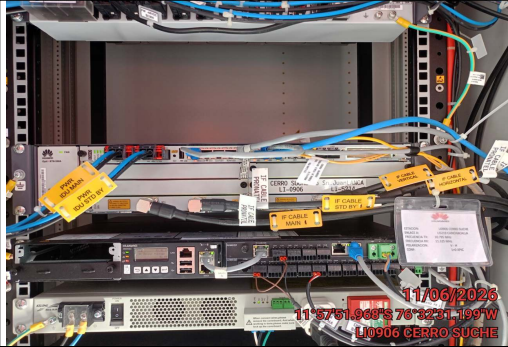
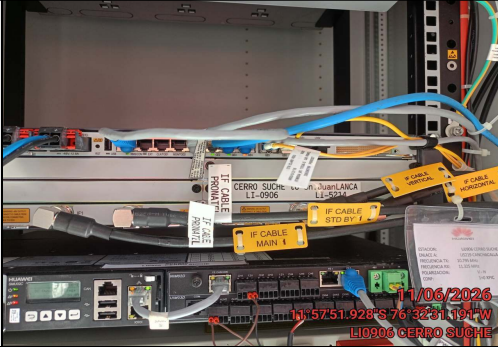
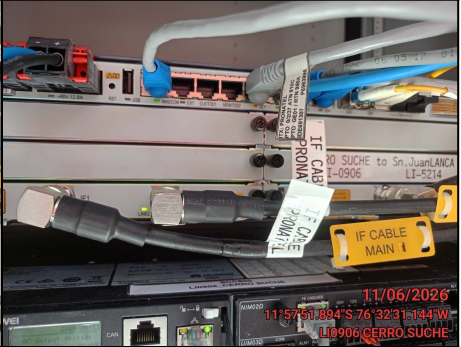
**CONECTORES: DETECCION DE CONECTORES FI EN IDU SIN PROTECCION DE MANGA TERMOCONTRAIBLE**
