## REPORTE FOTOGRÁFICO - Sistema de Climatización A/A

**Nombre de la Estacion:** SANTA CRUZ DE FLORES  
**Nombre de Localidad:** SANTA CRUZ DE FLORES  
**Fecha:** 11/06/2026 - 11/06/2026  
**Dirección:** CP SANTA CRUZ DE FLORES  
**ID site:** LI4834  
**CRQ:** CRQ000000081366

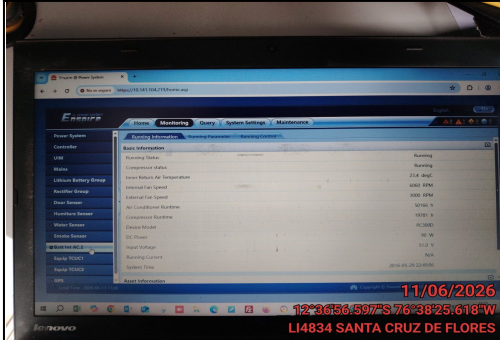
#### ANTES

### VERIFICACION DE PARAMETROS DE OPERACION: TEMPERATURA [°C]
