## REPORTE FOTOGRÁFICO - SUPERVISION

**Nombre de la Estacion:** LA HUERTA  
**Nombre de Localidad:** QUILMANA  
**Fecha:** 11/06/2026 - 11/06/2026  
**Dirección:** AH SECTOR III LA HUERTA MZ U2 LOT 10 - QUILMANA -CAÑETE -LIMA  
**ID site:** LI4814  
**CRQ:** CRQ000000081365

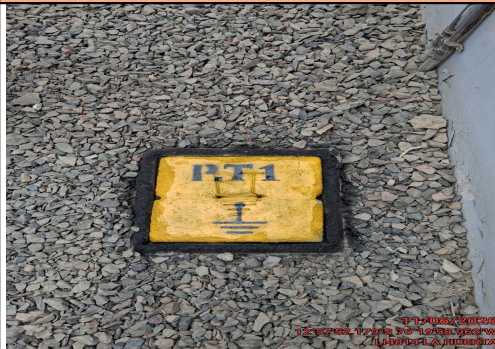
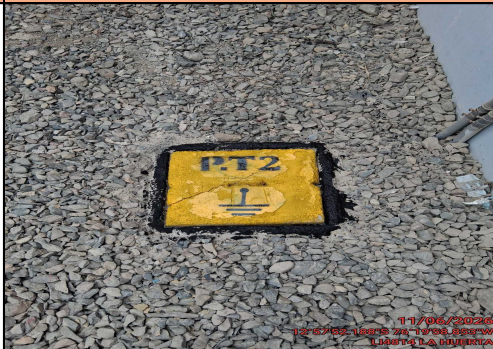
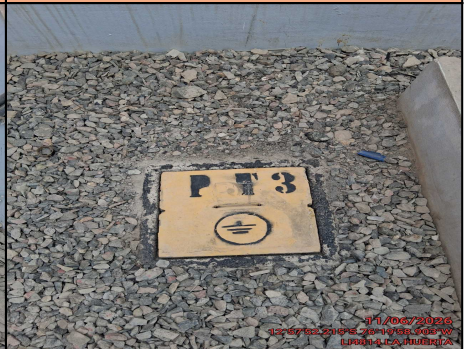
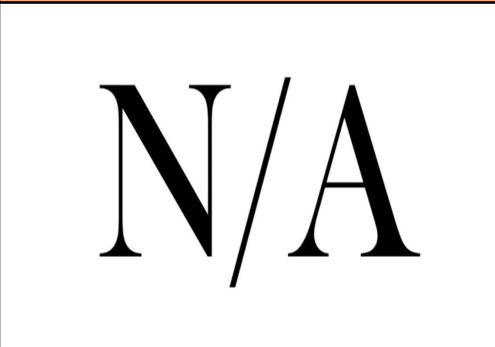
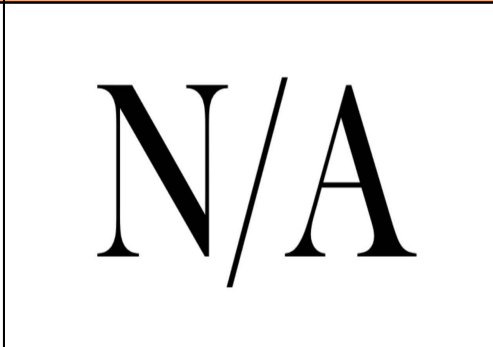
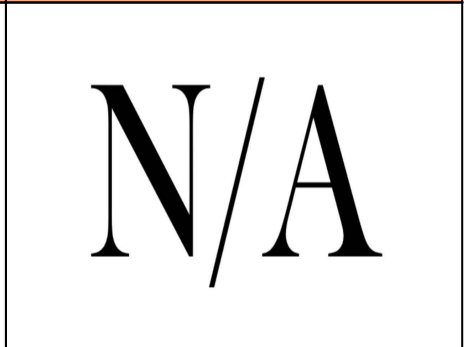
### TAPAS STAP: PINTADO DE TAPAS SEGUN PLANO SPAT

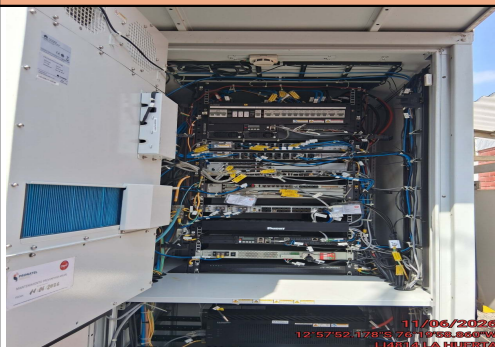
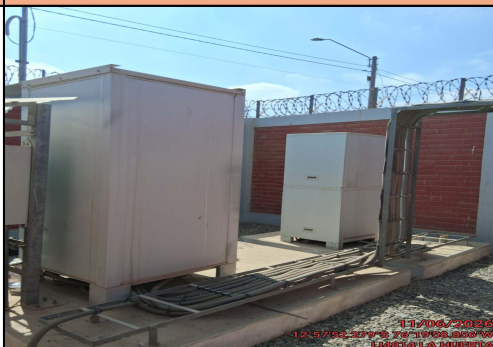
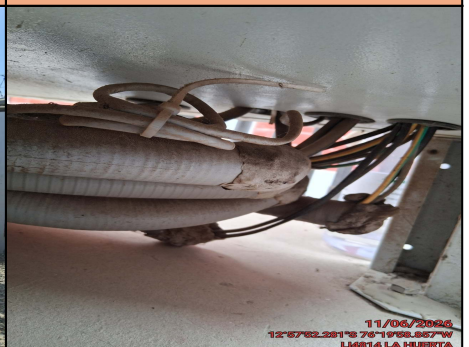
### LIMPIEZA GABINETE: LIMPIEZA DENTRO, PARTE POSTERIOR, PARTE BAJA Y ENTRE LOS GABINETES

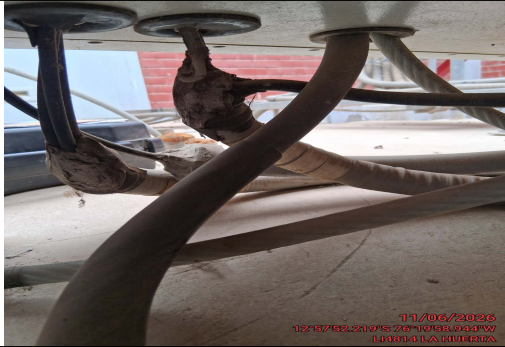
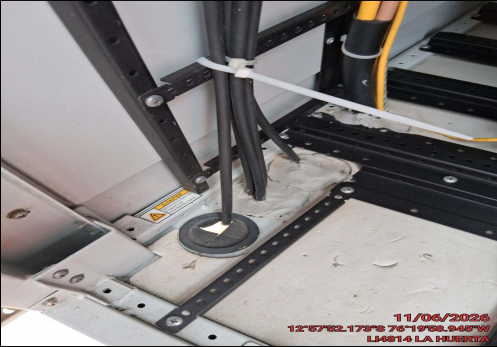
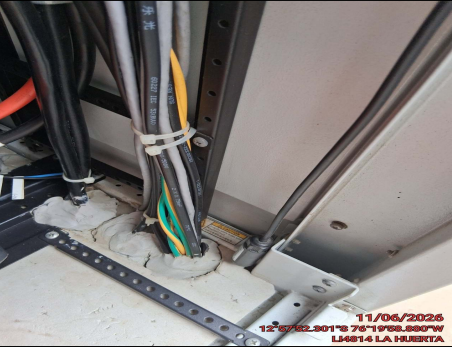
| SELLADO: SELLADO DE EQUIPOS Y DUCTOS POR DONDE INGRESAN LOS CABLES AL GABINETE (CON SIKAFLEX) | | |

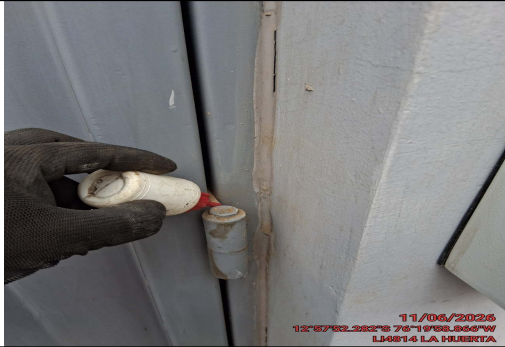
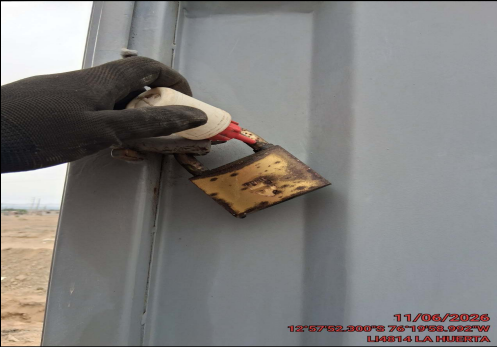
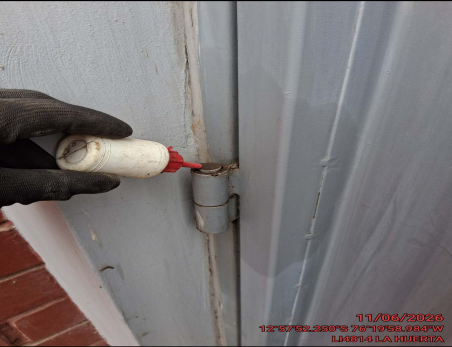
| SELLADO: SELLADO DE EQUIPOS Y DUCTOS POR DONDE INGRESAN LOS CABLES AL GABINETE (CON SIKAFLEX) | | |
|---|---|---|
| ACEITADO: ACEITADO DE PUERTAS Y CANDADOS | | |

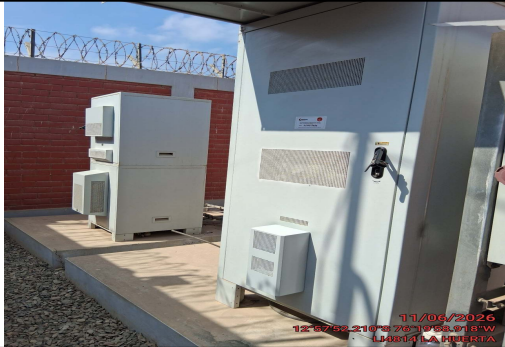
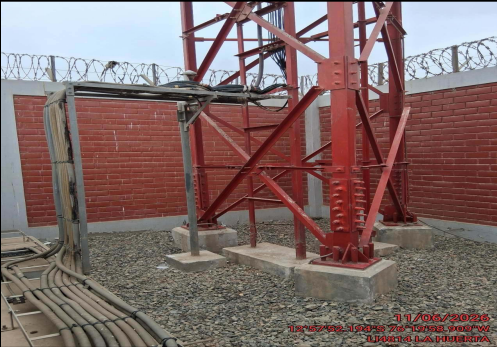
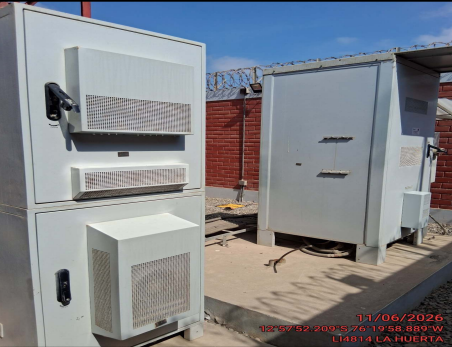
| SELLADO: SELLADO DE EQUIPOS Y DUCTOS POR DONDE INGRESAN LOS CABLES AL GABINETE (CON SIKAFLEX) | | |
|---|---|---|
| LIMPIEZA INTERIOR: LIMPIEZA INTERIOR DEL SITE / DESMALEZADO | | |

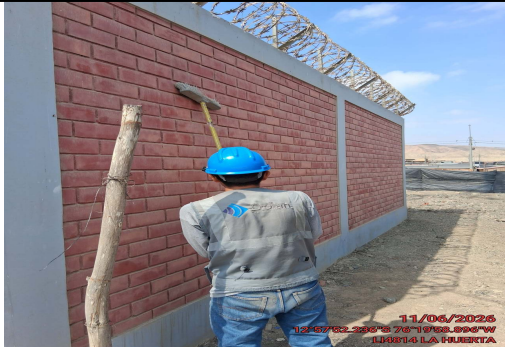
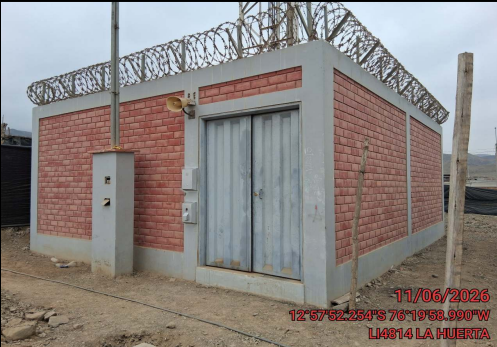
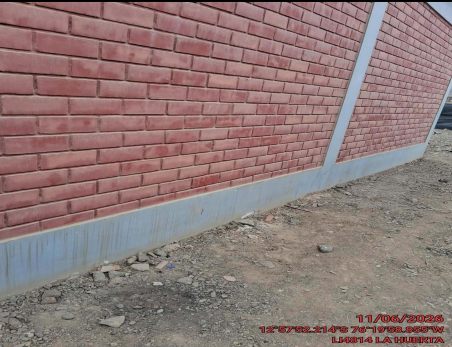
| SELLADO: SELLADO DE EQUIPOS Y DUCTOS POR DONDE INGRESAN LOS CABLES AL GABINETE (CON SIKAFLEX) | | |
|---|---|---|
| LIMPIEZA EXTERIOR: LIMPIEZA EXTERIOR DEL SITE / DESMALEZADO | | |

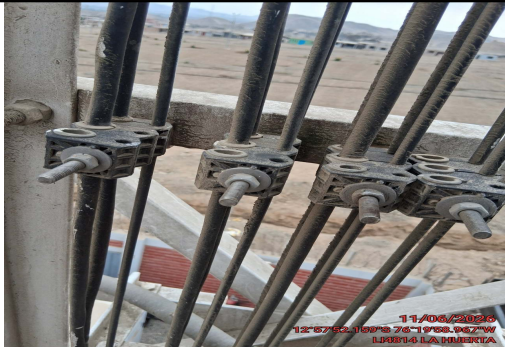
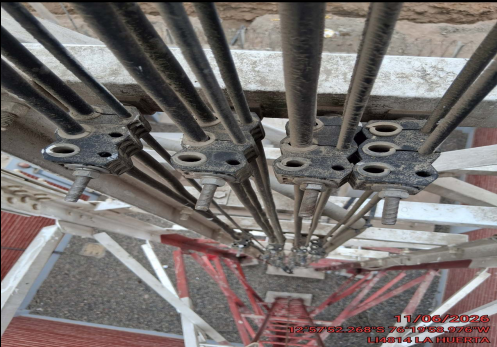
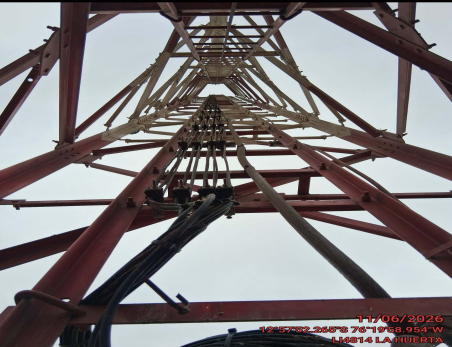
| SELLADO: SELLADO DE EQUIPOS Y DUCTOS POR DONDE INGRESAN LOS CABLES AL GABINETE (CON SIKAFLEX) | | |
|---|---|---|
| CLAMPS: REVISION DE CLAMPS EN CABLES IF, FO Y ENERGIZADO DE RRU's | | |

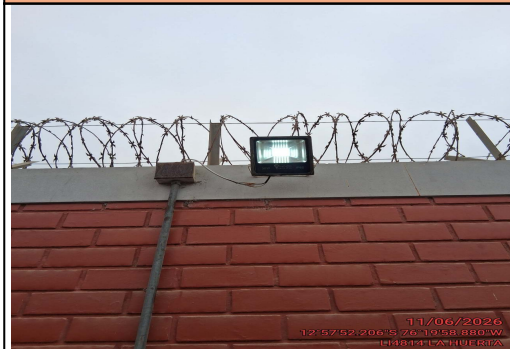
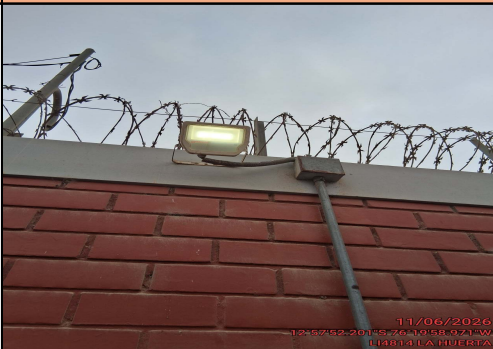
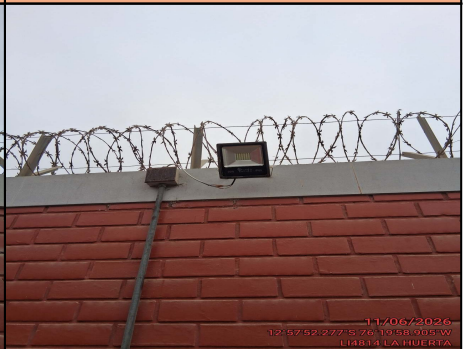
## REVISION DEL ESTADO DE LUMINARIA DE EMERGENCIA (LUMINARIA ENCENDIDA Y APAGADA)

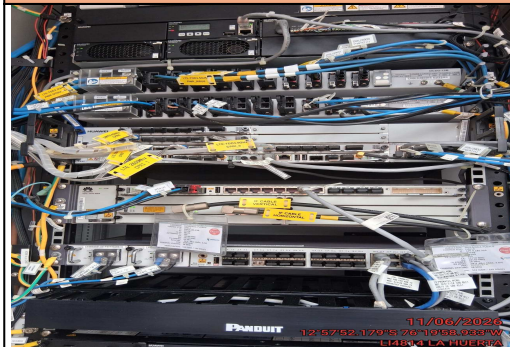
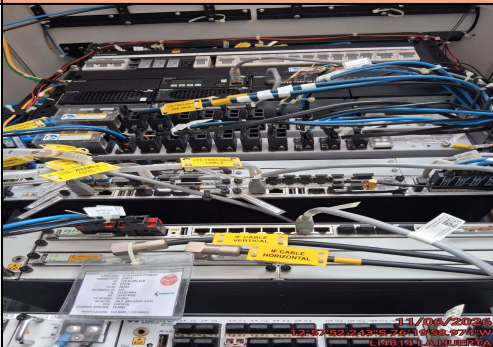
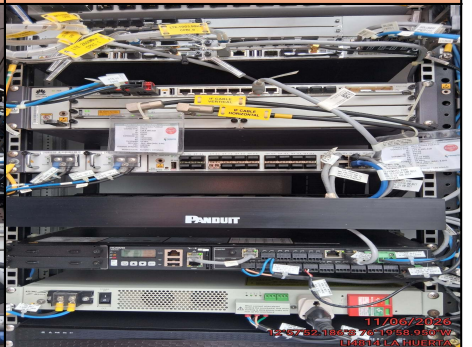
## ETIQUETADO DE DATOS, POWER, TIERRA DE IDU Y TIERRA DE BBU CORRECTAMENTE ETIQUETADOS

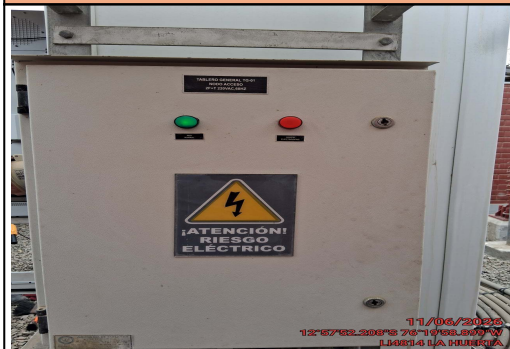
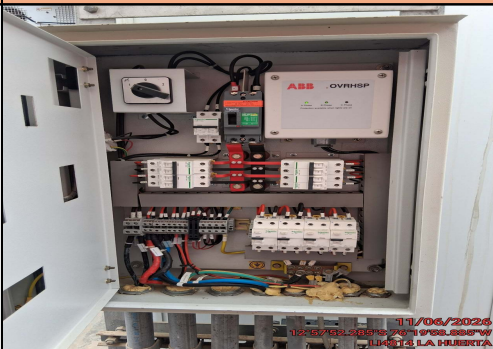
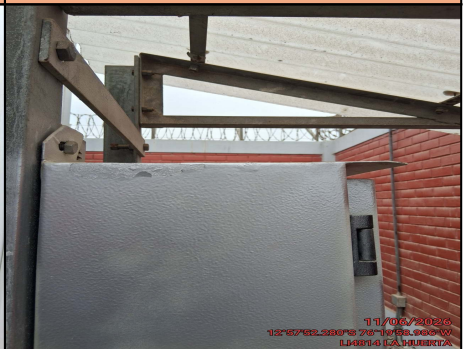
## TABLERO PRONATEL: REVISION DEL ESTADO FISICO DE TABLERO (CORROSION / OXIDO)

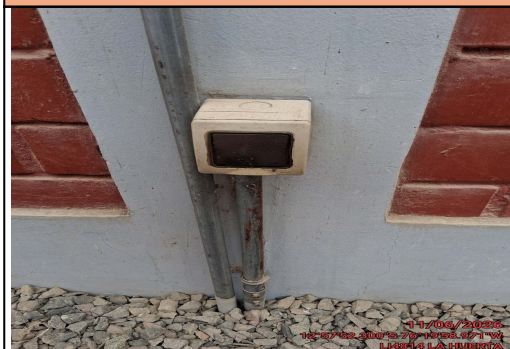
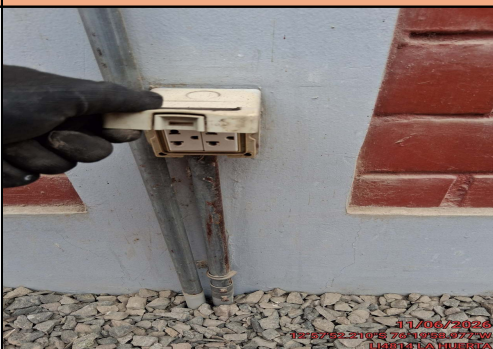
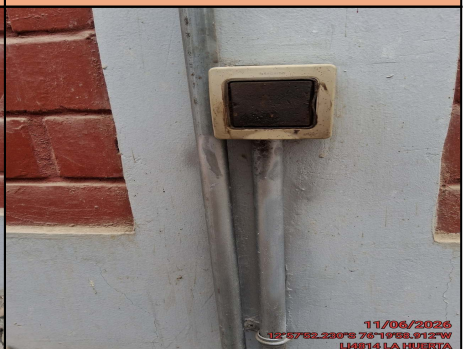
## TOMACORRIENTES: REVISION DEL ESTADO FISICO DE TOMACORRIENTES

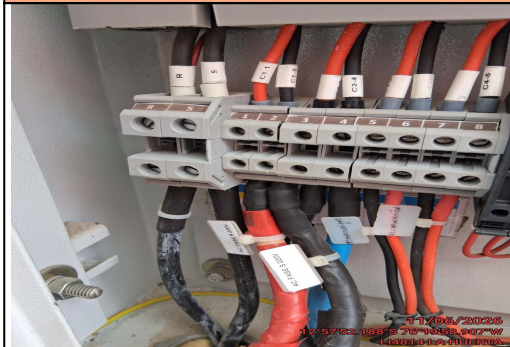
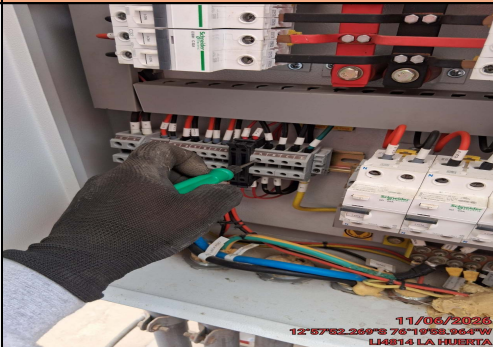
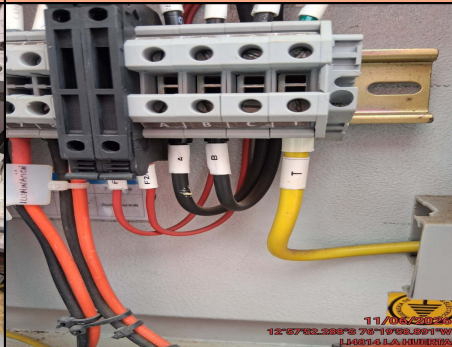
**BORNERAS: DETECCION DE TERMINALES DE CABLES EN TABLERO GENERAL SIN BORNERA**

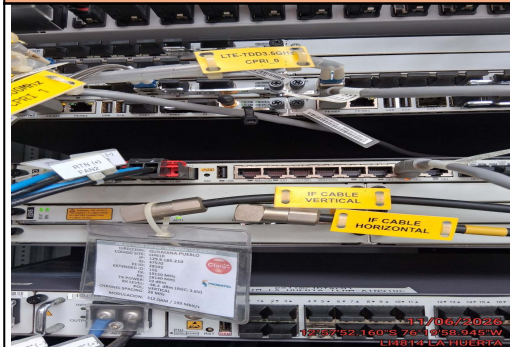
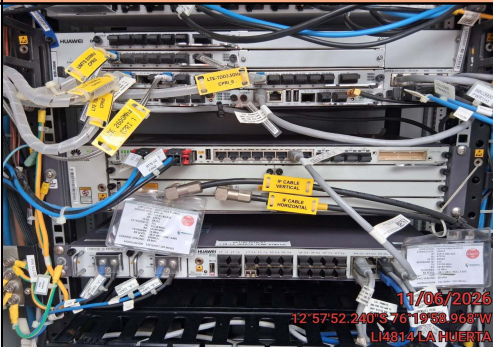
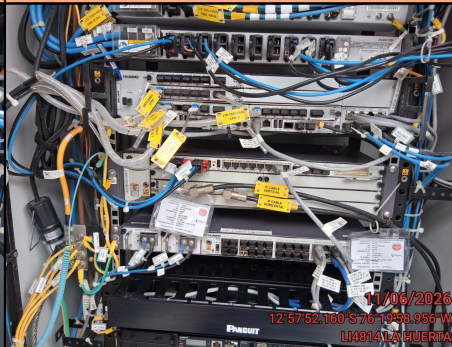
**CONECTORES: DETECCION DE CONECTORES FI EN IDU SIN PROTECCION DE MANGA TERMOCONTRAIBLE**
