## REPORTE FOTOGRÁFICO - SUPERVISION

**Nombre de la Estacion:** CULLHUAY  
**Nombre de Localidad:** HUAROS  
**Fecha:** 11/06/2026 - 11/06/2026  
**Dirección:** CENTRO POBLADO CULLHUAY  
**ID site:** LI4354  
**CRQ:** CRQ000000081433

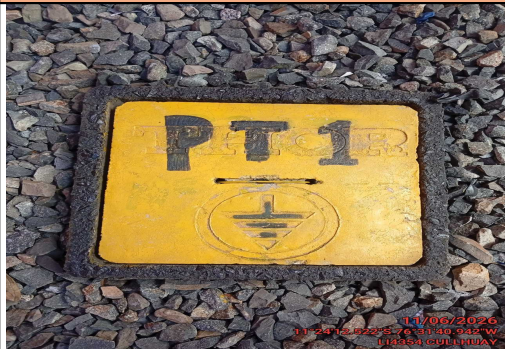
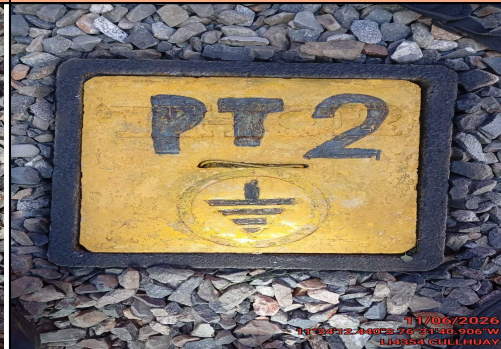
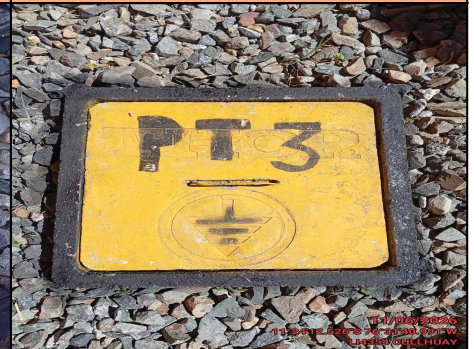
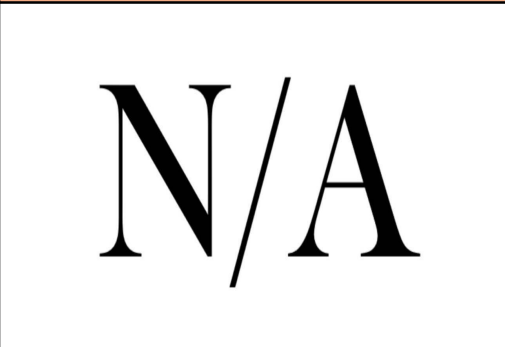
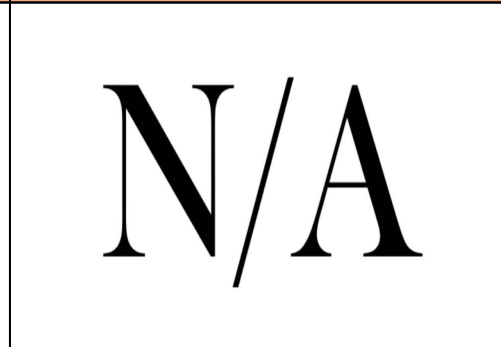
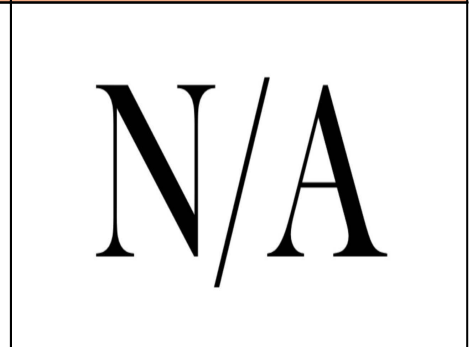
### TAPAS STAP: PINTADO DE TAPAS SEGUN PLANO SPAT

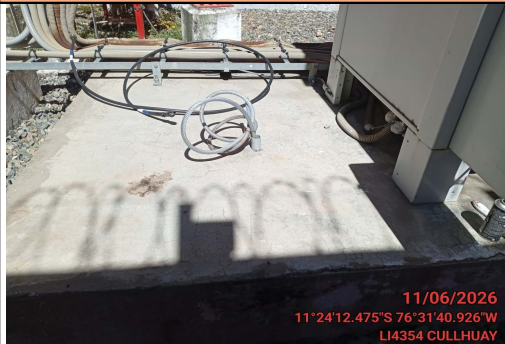
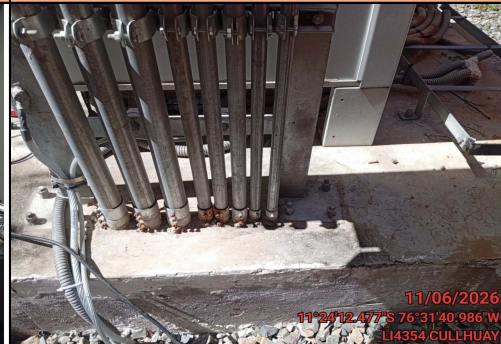
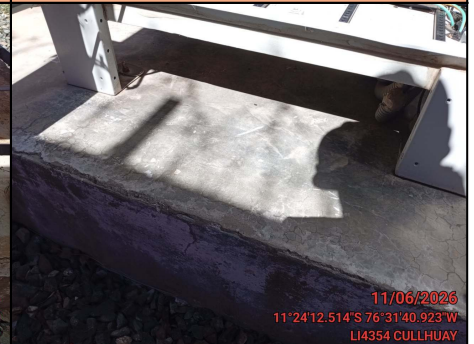
### LIMPIEZA GABINETE: LIMPIEZA DENTRO, PARTE POSTERIOR, PARTE BAJA Y ENTRE LOS GABINETES

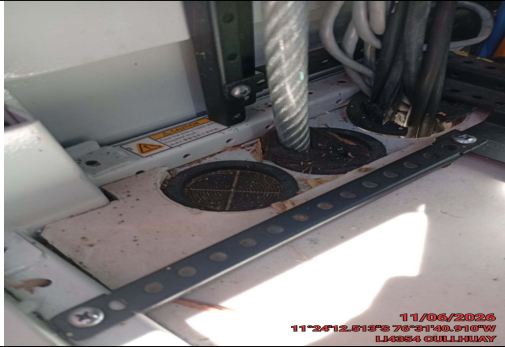
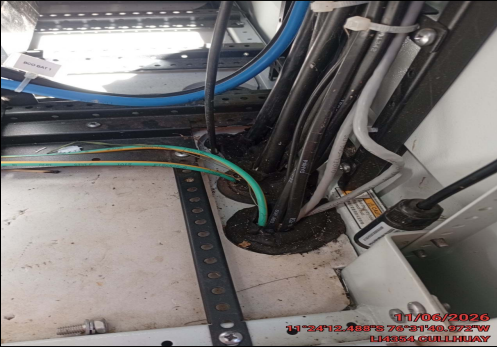
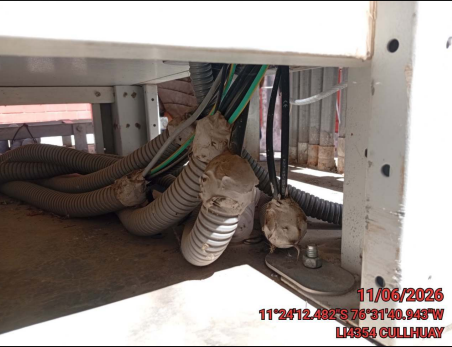
| SELLADO: SELLADO DE EQUIPOS Y DUCTOS POR DONDE INGRESAN LOS CABLES AL GABINETE (CON SIKAFLEX) | | |

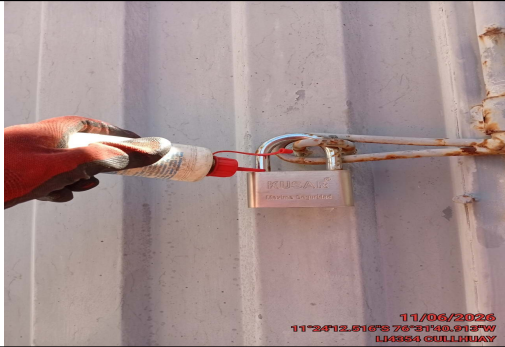
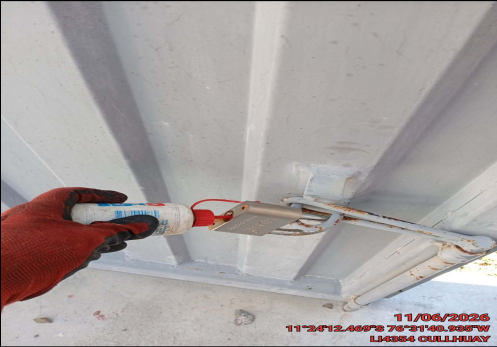
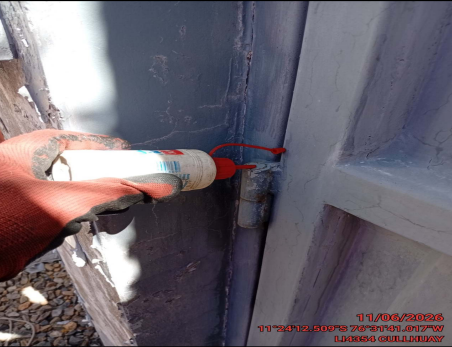
| SELLADO: SELLADO DE EQUIPOS Y DUCTOS POR DONDE INGRESAN LOS CABLES AL GABINETE (CON SIKAFLEX) | | |
|---|---|---|
| ACEITADO: ACEITADO DE PUERTAS Y CANDADOS | | |

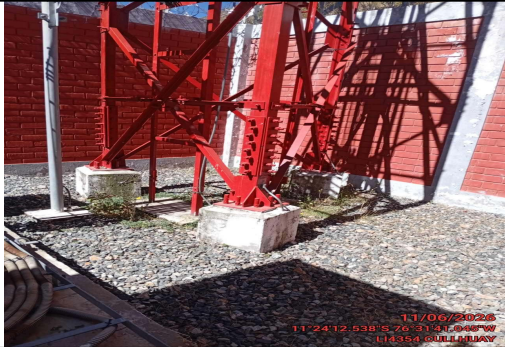
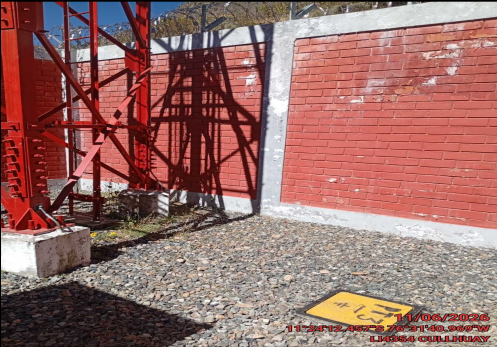
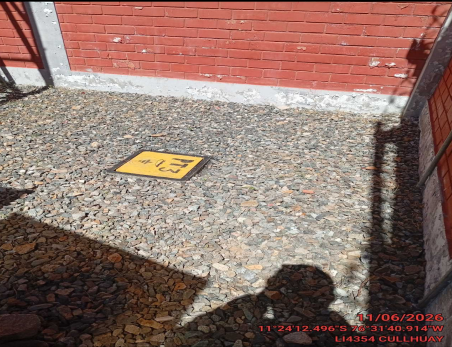
| SELLADO: SELLADO DE EQUIPOS Y DUCTOS POR DONDE INGRESAN LOS CABLES AL GABINETE (CON SIKAFLEX) | | |
|---|---|---|
| LIMPIEZA INTERIOR: LIMPIEZA INTERIOR DEL SITE / DESMALEZADO | | |

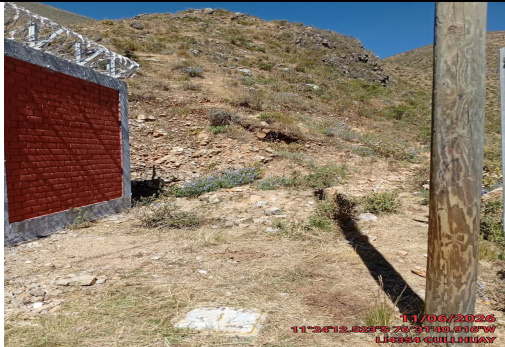
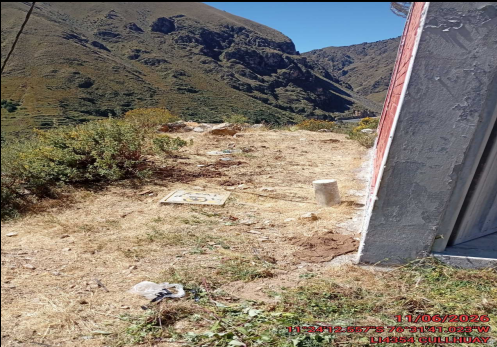
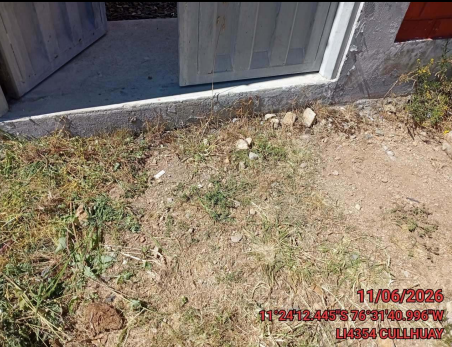
| SELLADO: SELLADO DE EQUIPOS Y DUCTOS POR DONDE INGRESAN LOS CABLES AL GABINETE (CON SIKAFLEX) | | |
|---|---|---|
| LIMPIEZA EXTERIOR: LIMPIEZA EXTERIOR DEL SITE / DESMALEZADO | | |

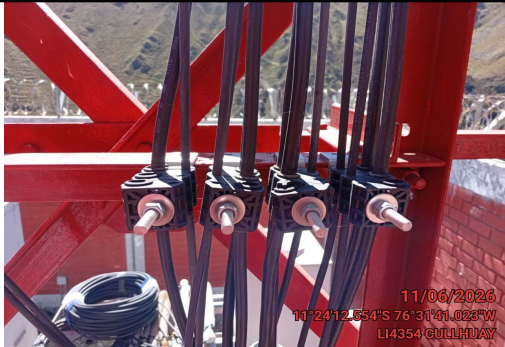
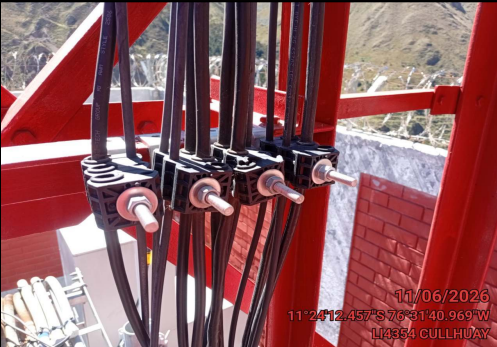
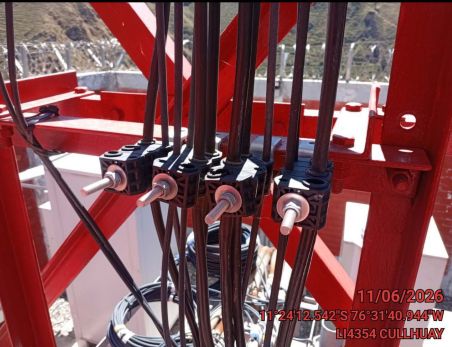
| SELLADO: SELLADO DE EQUIPOS Y DUCTOS POR DONDE INGRESAN LOS CABLES AL GABINETE (CON SIKAFLEX) | | |
|---|---|---|
| CLAMPS: REVISION DE CLAMPS EN CABLES IF, FO Y ENERGIZADO DE RRU's | | |

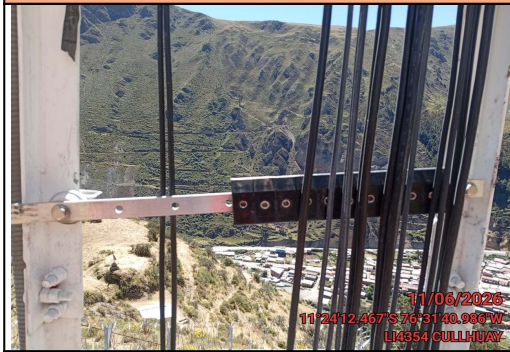
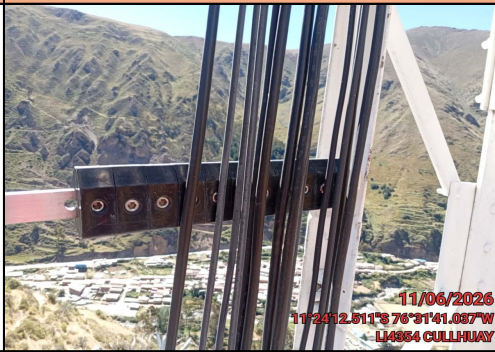
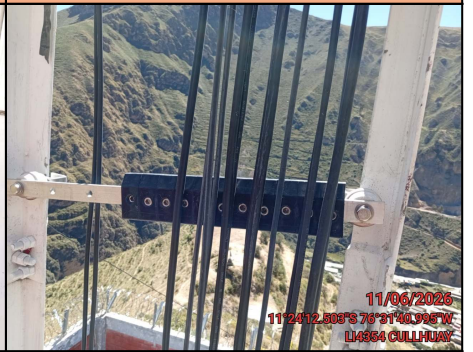
## GROUNDING KIT: REVISION DE ATERRAMIENTO DE CABLES IF, FO Y ENERGIZADO DE RRUs

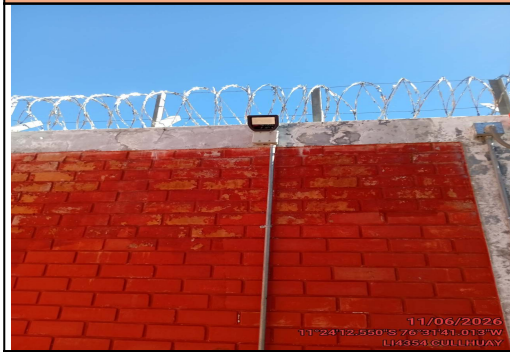
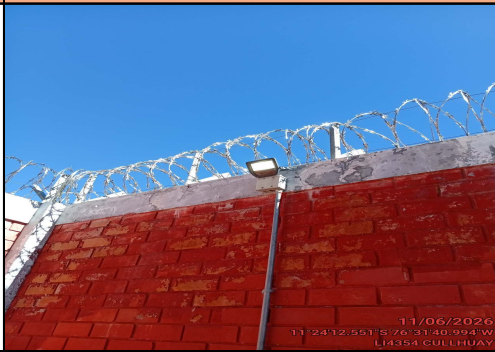
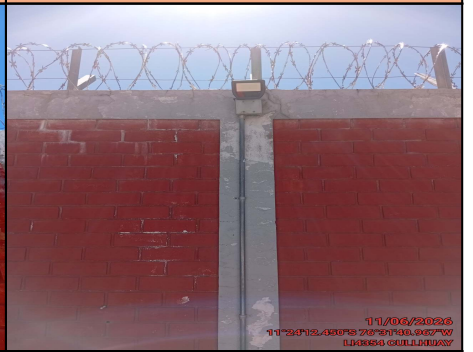
## REVISION DEL ESTADO DE LUMINARIA DE EMERGENCIA (LUMINARIA ENCENDIDA Y APAGADA)

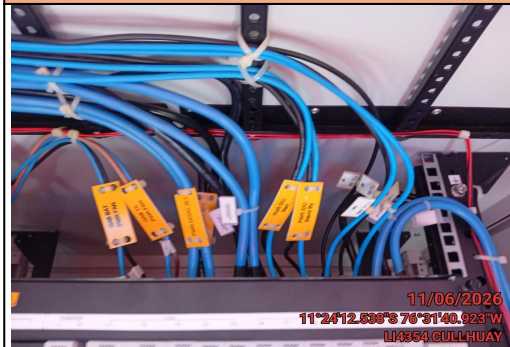
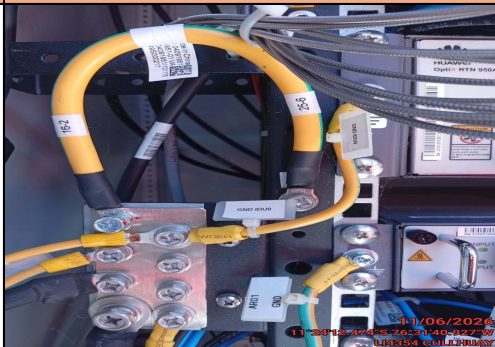
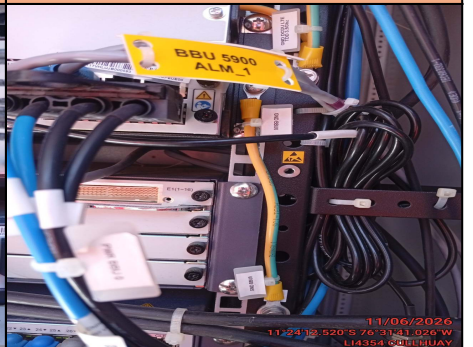
## ETIQUETADO DE DATOS, POWER, TIERRA DE IDU Y TIERRA DE BBU CORRECTAMENTE ETIQUETADOS

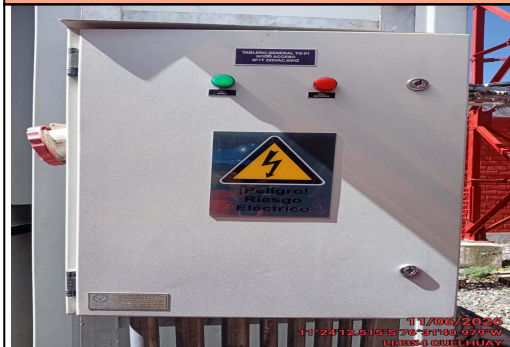
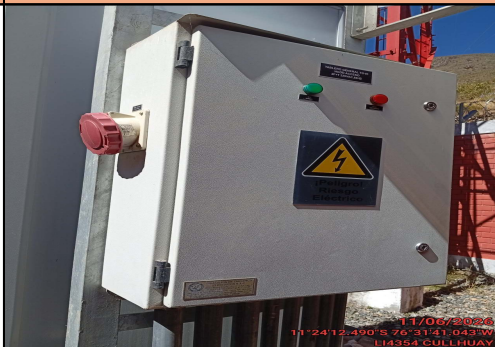
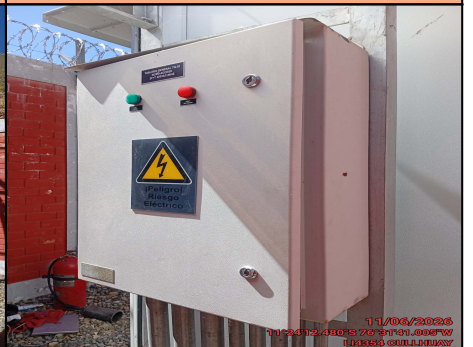
## TABLERO PRONATEL: REVISION DEL ESTADO FISICO DE TABLERO (CORROSION / OXIDO)

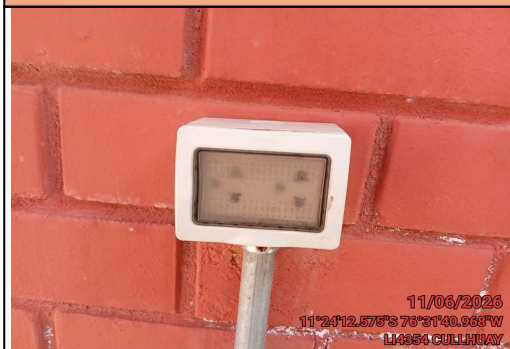
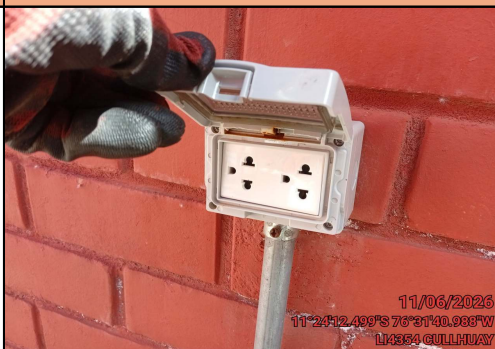
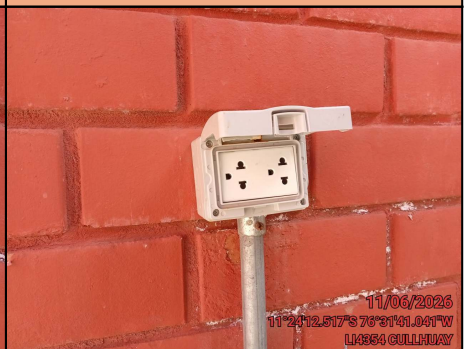
## TOMACORRIENTES: REVISION DEL ESTADO FISICO DE TOMACORRIENTES

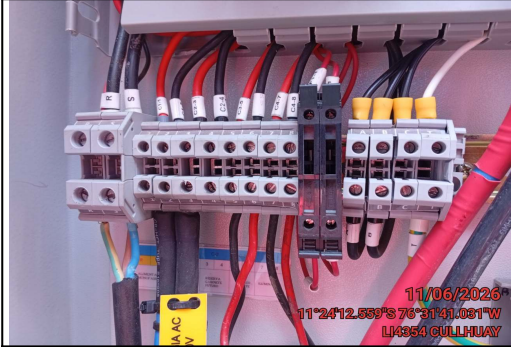
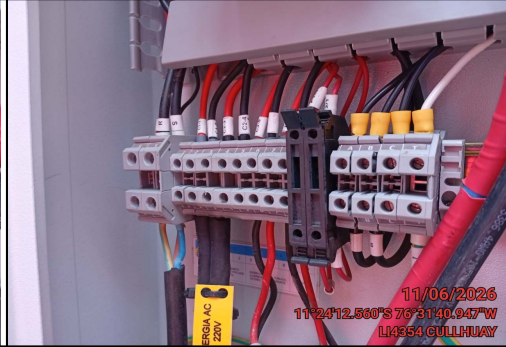
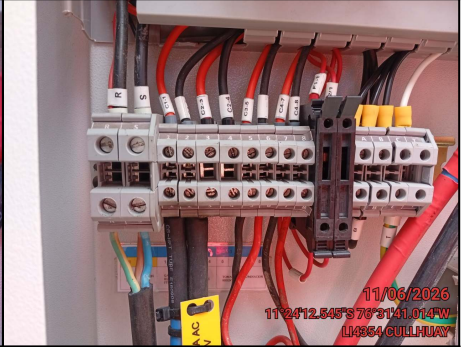
**BORNERAS: DETECCION DE TERMINALES DE CABLES EN TABLERO GENERAL SIN BORNERA**

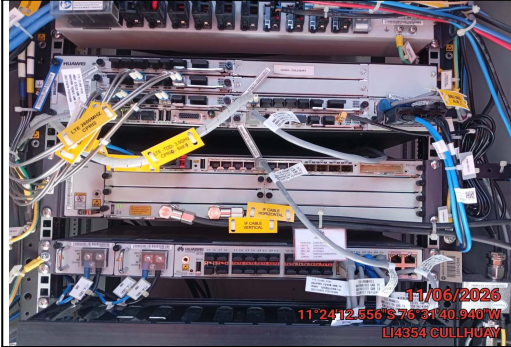
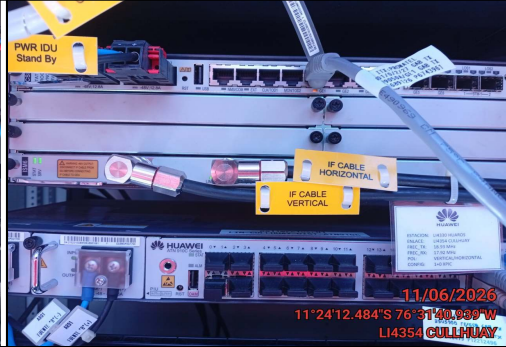
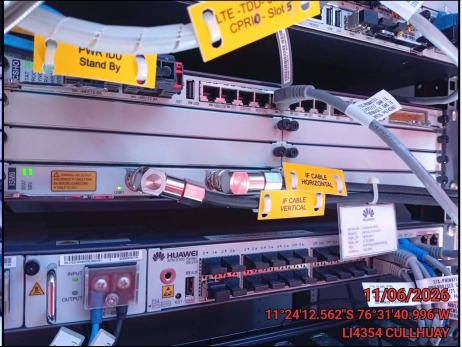
**CONECTORES: DETECCION DE CONECTORES FI EN IDU SIN PROTECCION DE MANGA TERMOCONTRAIBLE**
