## REPORTE FOTOGRÁFICO - SUPERVISION

**Nombre de la Estacion:** SANTA CRUZ DE FLORES  
**Nombre de Localidad:** SANTA CRUZ DE FLORES  
**Fecha:** 11/06/2026 - 11/06/2026  
**Dirección:** CP SANTA CRUZ DE FLORES  
**ID site:** LI4834  
**CRQ:** CRQ000000081366

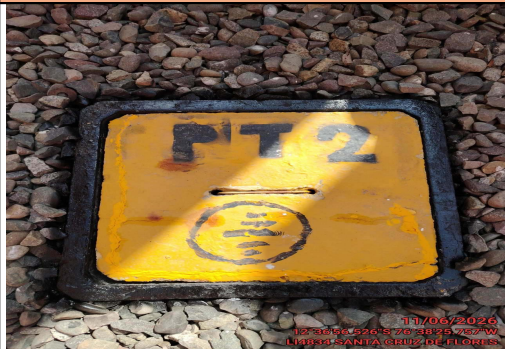
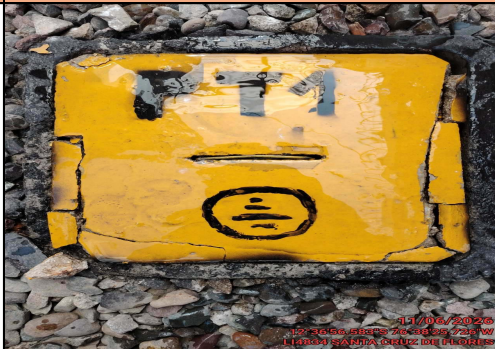
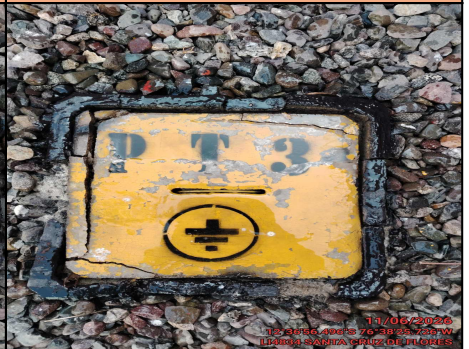
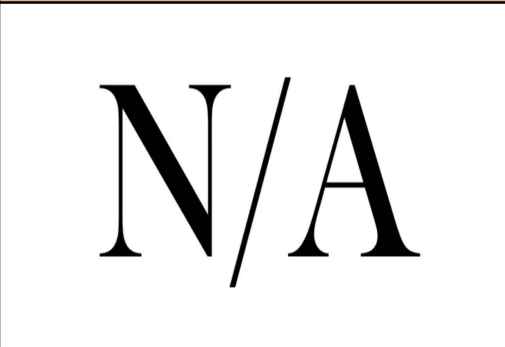
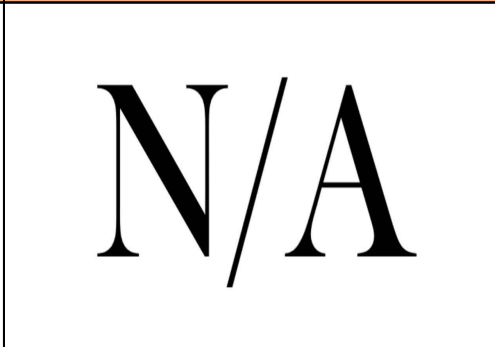
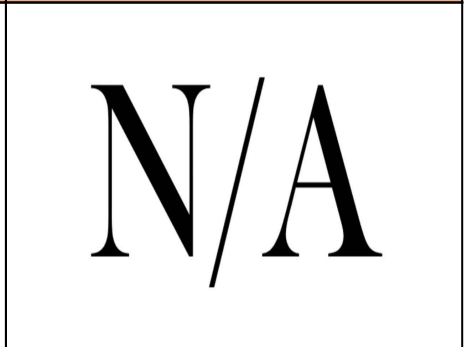
### TAPAS STAP: PINTADO DE TAPAS SEGUN PLANO SPAT

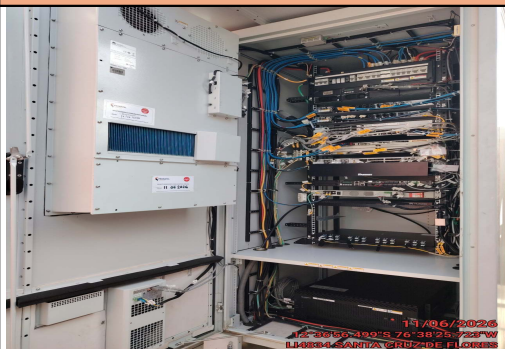
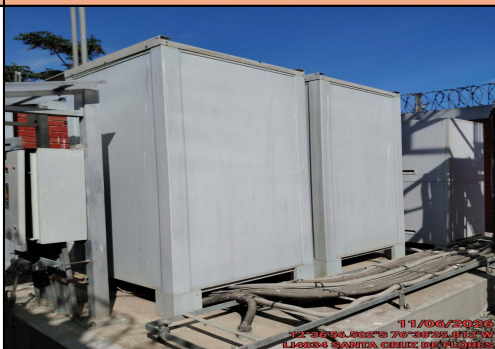
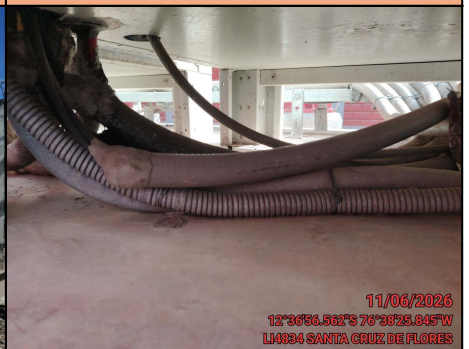
### LIMPIEZA GABINETE: LIMPIEZA DENTRO, PARTE POSTERIOR, PARTE BAJA Y ENTRE LOS GABINETES

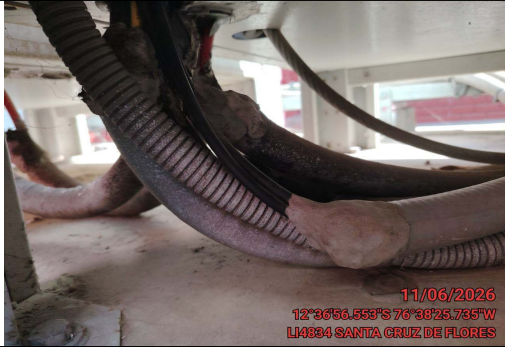
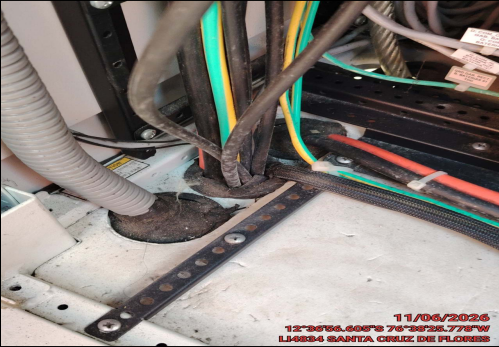
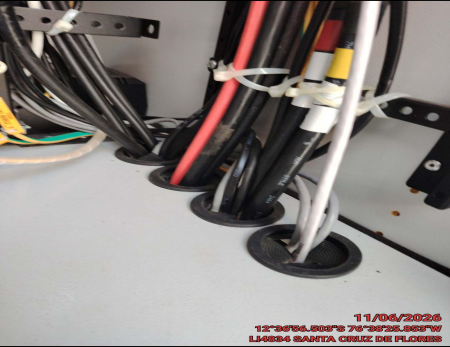
| SELLADO: SELLADO DE EQUIPOS Y DUCTOS POR DONDE INGRESAN LOS CABLES AL GABINETE (CON SIKAFLEX) | | |

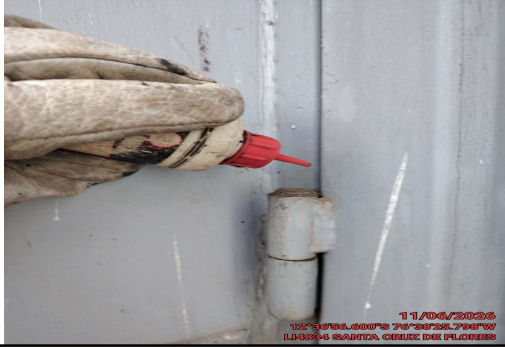
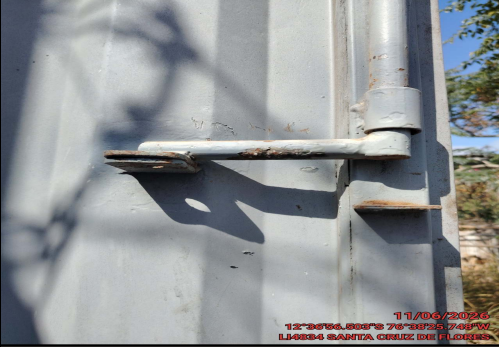
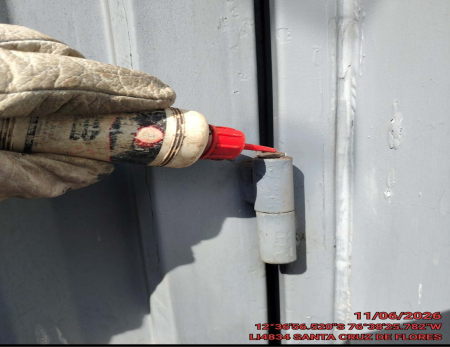
| SELLADO: SELLADO DE EQUIPOS Y DUCTOS POR DONDE INGRESAN LOS CABLES AL GABINETE (CON SIKAFLEX) | | |
|---|---|---|
| ACEITADO: ACEITADO DE PUERTAS Y CANDADOS | | |

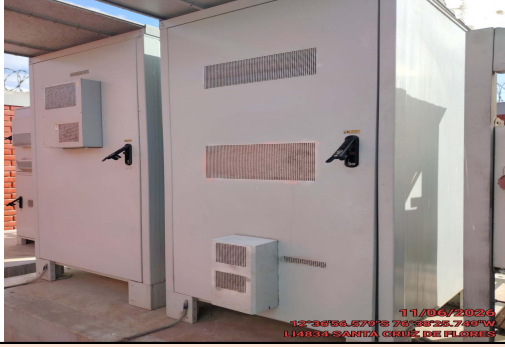
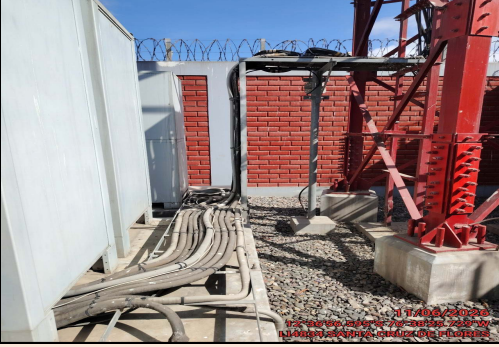
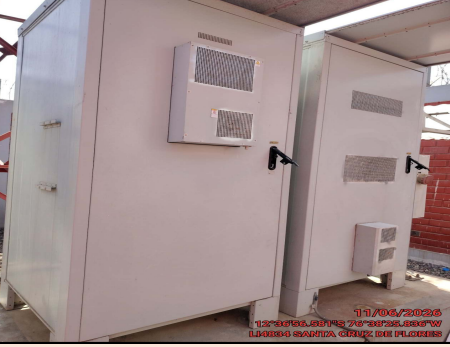
| SELLADO: SELLADO DE EQUIPOS Y DUCTOS POR DONDE INGRESAN LOS CABLES AL GABINETE (CON SIKAFLEX) | | |
|---|---|---|
| LIMPIEZA INTERIOR: LIMPIEZA INTERIOR DEL SITE / DESMALEZADO | | |

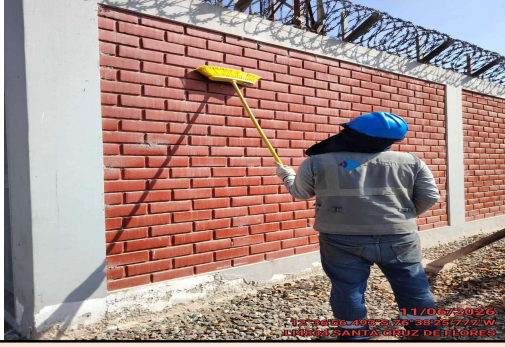
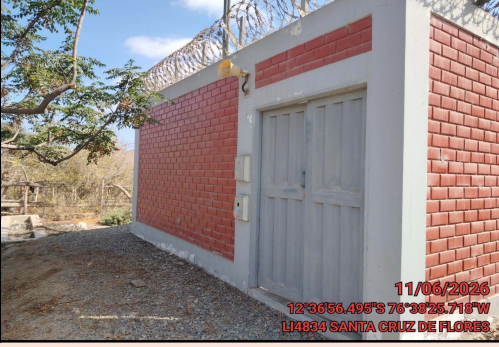
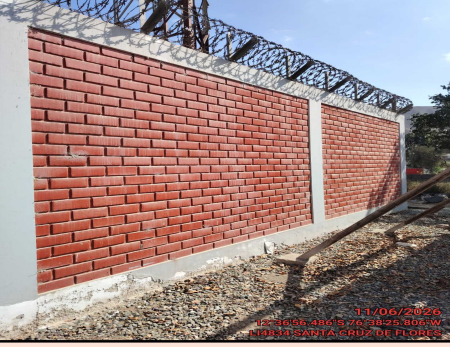
| SELLADO: SELLADO DE EQUIPOS Y DUCTOS POR DONDE INGRESAN LOS CABLES AL GABINETE (CON SIKAFLEX) | | |
|---|---|---|
| LIMPIEZA EXTERIOR: LIMPIEZA EXTERIOR DEL SITE / DESMALEZADO | | |

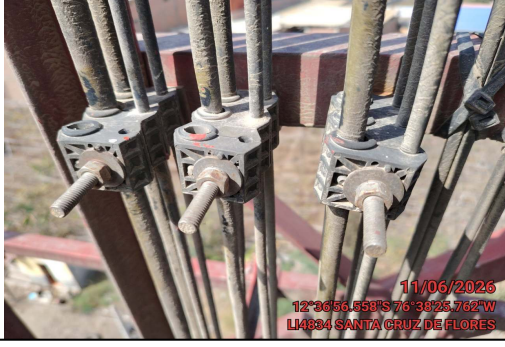
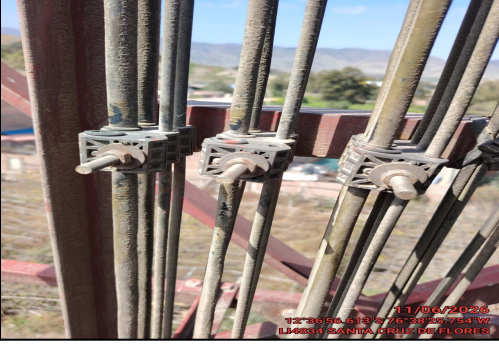
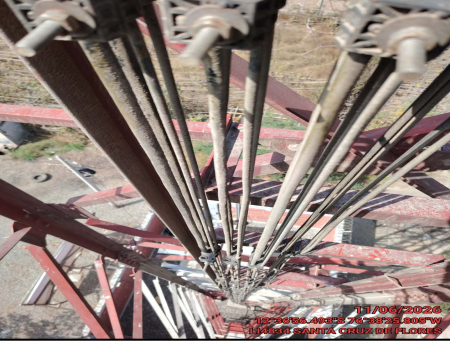
| SELLADO: SELLADO DE EQUIPOS Y DUCTOS POR DONDE INGRESAN LOS CABLES AL GABINETE (CON SIKAFLEX) | | |
|---|---|---|
| CLAMPS: REVISION DE CLAMPS EN CABLES IF, FO Y ENERGIZADO DE RRU's | | |

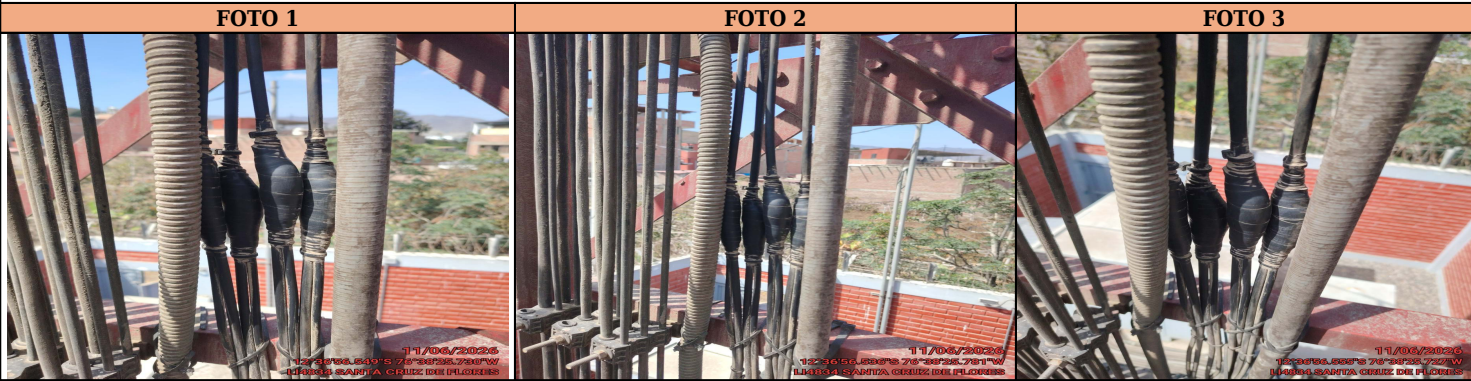
GROUNDING KIT: REVISION DE ATERRAMIENTO DE CABLES IF, FO Y ENERGIZADO DE RRUs

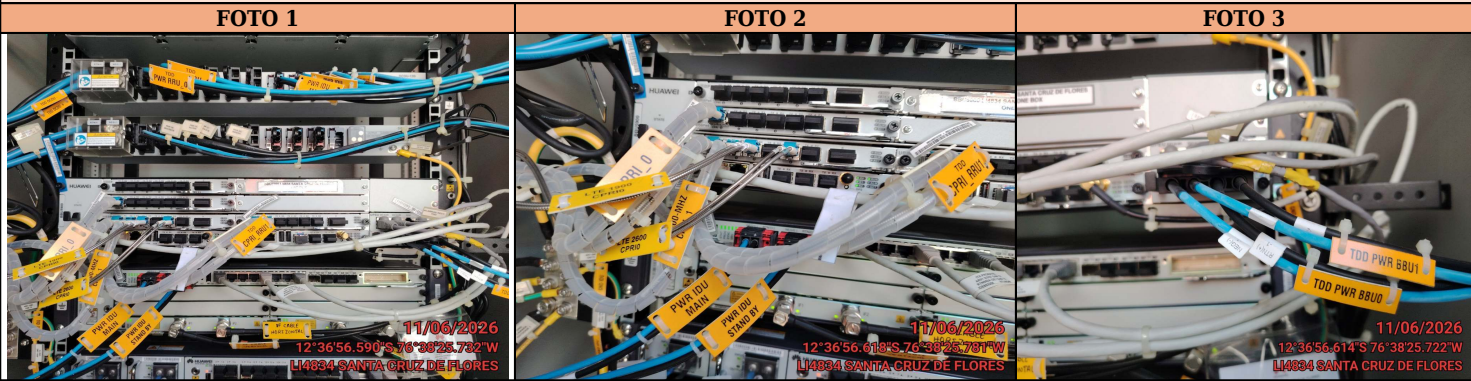
ETIQUETADO DE DATOS, POWER, TIERRA DE IDU Y TIERRA DE BBU CORRECTAMENTE ETIQUETADOS

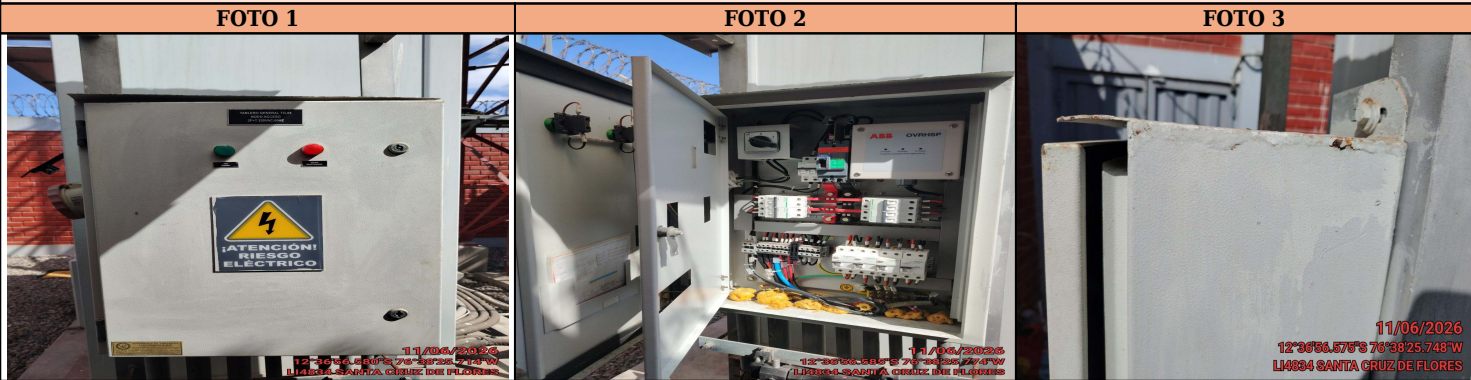
TABLERO PRONATEL: REVISION DEL ESTADO FISICO DE TABLERO (CORROSION / OXIDO)

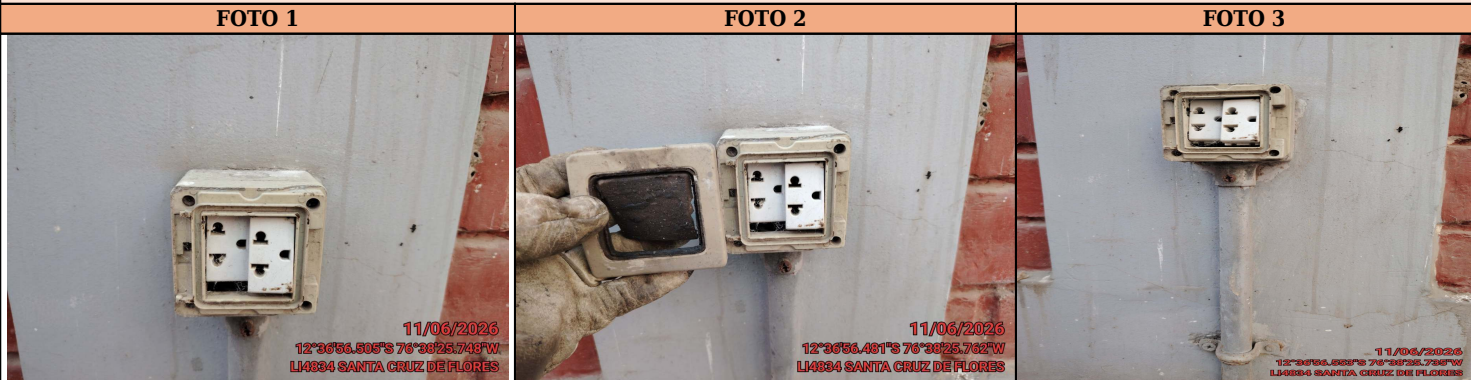
TOMACORRIENTES: REVISION DEL ESTADO FISICO DE TOMACORRIENTES

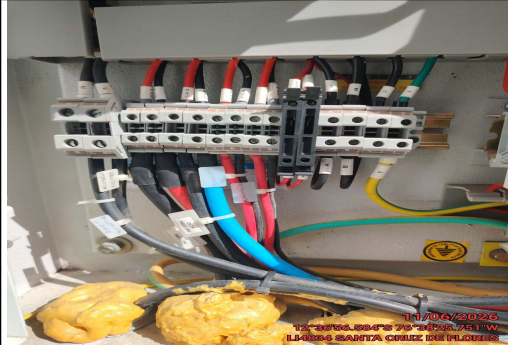
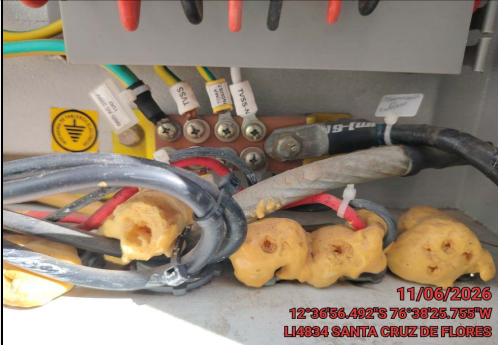
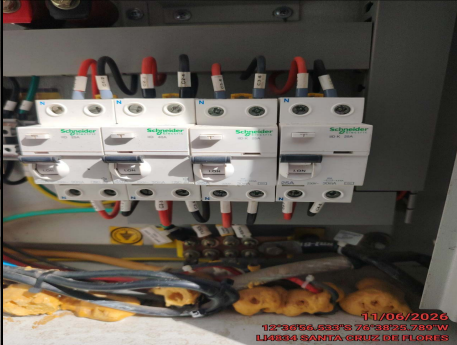
**BORNERAS: DETECCION DE TERMINALES DE CABLES EN TABLERO GENERAL SIN BORNERA**

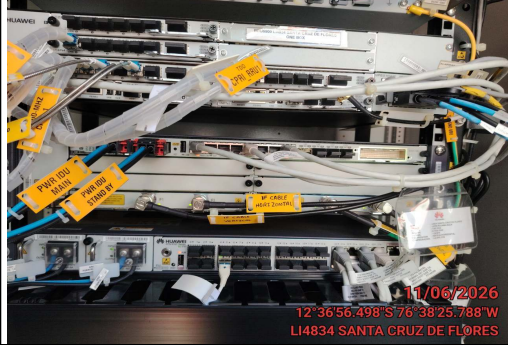
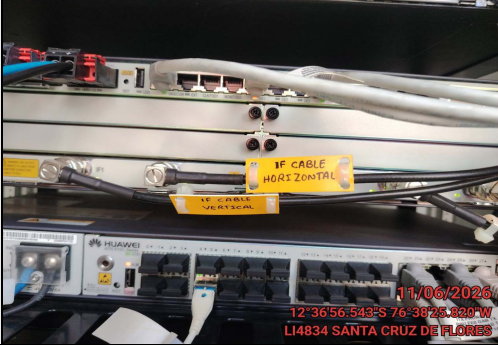
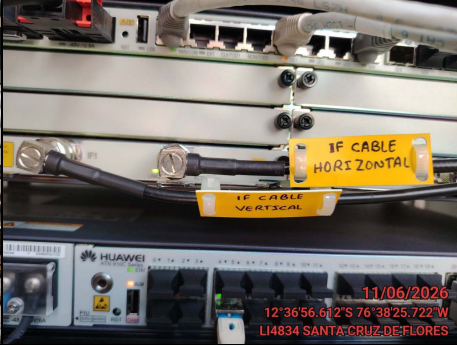
**CONECTORES: DETECCION DE CONECTORES FI EN IDU SIN PROTECCION DE MANGA TERMOCONTRAIBLE**
