# REPORTE FOTOGRÁFICO - Sistema de Obras Civiles / Seguridad Exterior

Nombre de la Estacion: CULLHUAY  
Nombre de Localidad: HUAROS  
Fecha: 11/06/2026 - 11/06/2026  
Direccion: CENTRO POBLADO CULLHUAY  
ID site: LI4354  
CRQ: CRQ000000081433

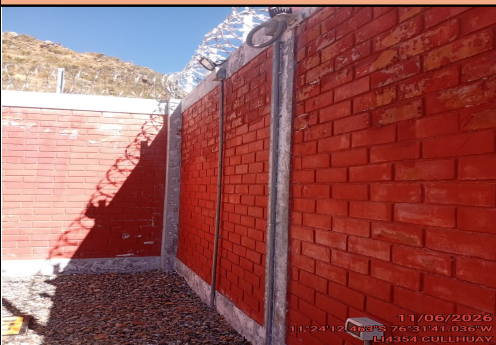
### ANTES

## REVISION DEL ESTADO DE COLUMNAS Y VIGAS

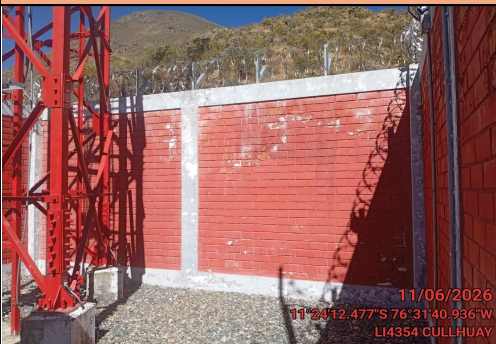
### ANTES

## REVISION DEL ESTADO DEL CERCO PERIMETRICO

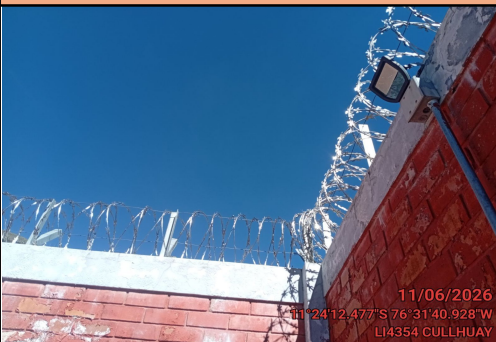
### ANTES

## REVISION DEL ESTADO DE LA CONCERTINA

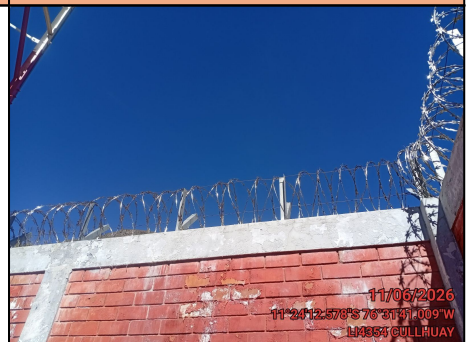
### DESPUES

| CHECKLIST - OBRA CIVIL | | |
|---|---|---|
| Concertina | OK | Verificar el estado de la concertina |
