## REPORTE FOTOGRÁFICO - Sistema de Obras Civiles / Seguridad Exterior

**Nombre de la Estacion:** SANTA CRUZ DE FLORES  
**Nombre de Localidad:** SANTA CRUZ DE FLORES  
**Fecha:** 11/06/2026 - 11/06/2026  
**Direccion:** CP SANTA CRUZ DE FLORES  
**ID site:** LI4834  
**CRQ:** CRQ000000081366

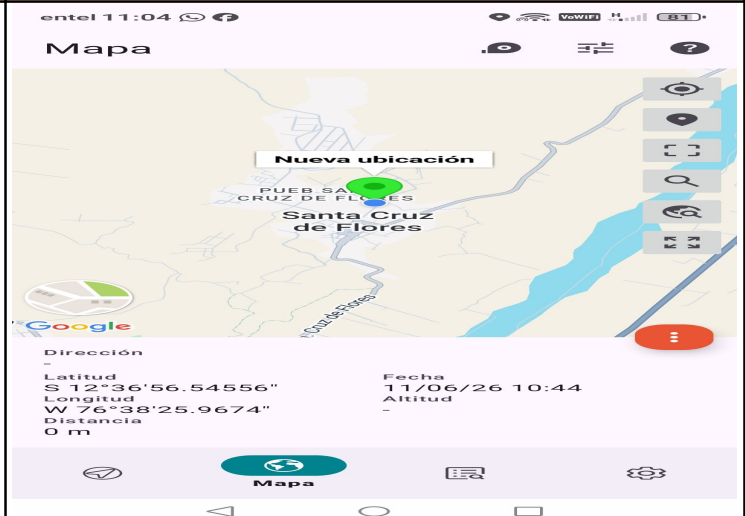
### Letrero de Localidad beneficiaria o GPS

11/06/2026  
12°36'56.606"S 76°38'25.816"W  
LI4834 SANTA CRUZ DE FLORES

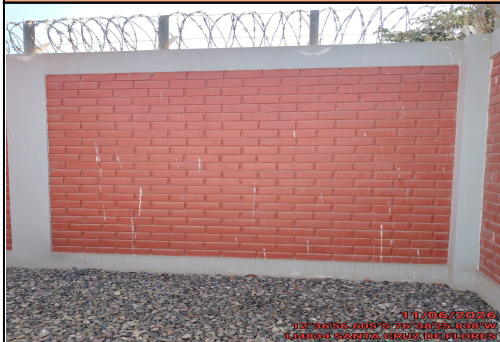
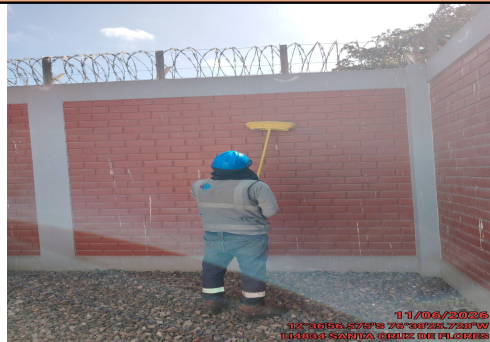
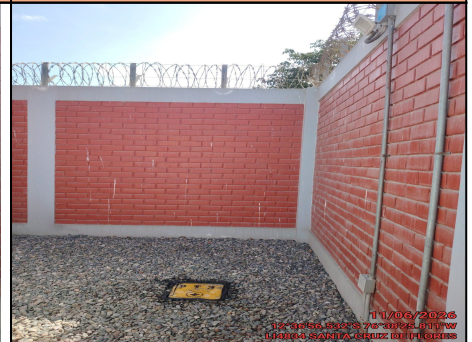
### REVISION DEL ESTADO DE COLUMNAS Y VIGAS

| CHECKLIST - OBRA CIVIL | | |
|---|---|---|
| Estructura | OK | Verificar el estado de la estructura en general |

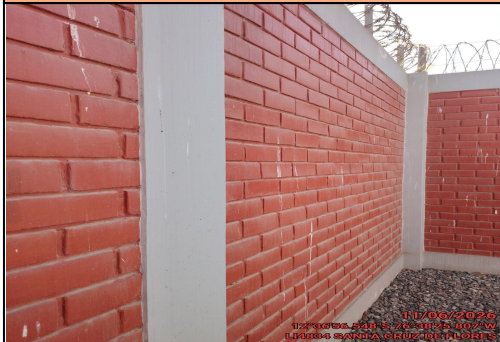
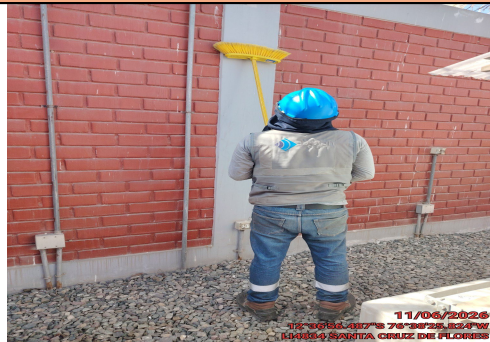
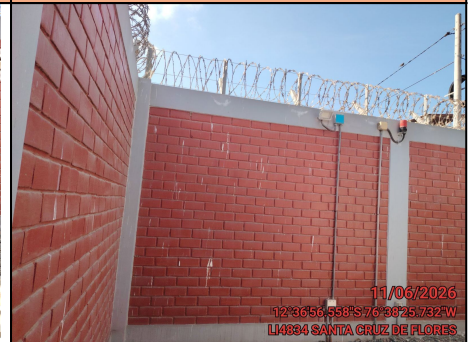
### REVISION DEL ESTADO DEL CERCO PERIMETRICO

| CHECKLIST - OBRA CIVIL | | |
|---|---|---|
| Estado de Puertas y paredes | OK | Verificar el estado de puertas, paredes y cerraduras |

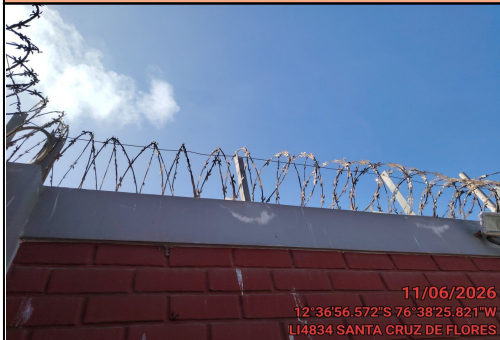
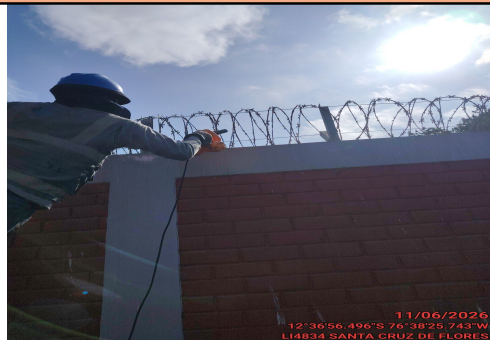
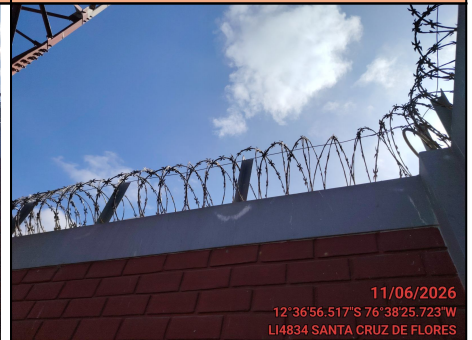
### REVISION DEL ESTADO DE LA CONCERTINA

| CHECKLIST - OBRA CIVIL | | |
|---|---|---|
| Concertina | OK | Verificar el estado de la concertina |
