## REPORTE FOTOGRÁFICO - Sistema de Seguridad Física Interior

Nombre de la Estacion: CULLHUAY  
Nombre de Localidad: HUAROS  
Fecha: 11/06/2026 - 11/06/2026  
Direccion: CENTRO POBLADO CULLHUAY  
ID site: LI4354  
CRQ: CRQ00000081433

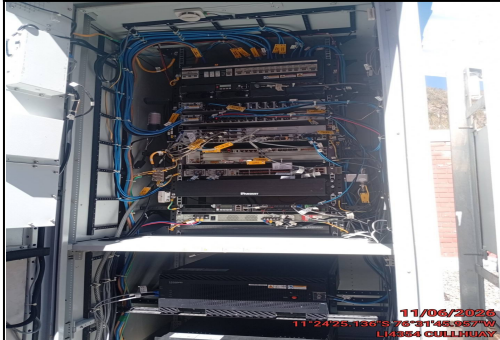
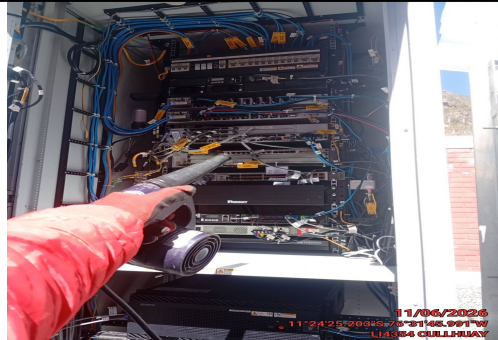
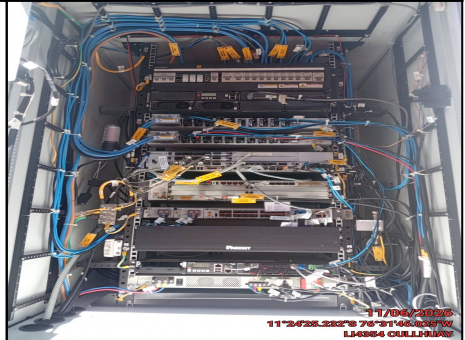
### LIMPIEZA GENERAL DE LOS EQUIPOS DEL SISTEMA

| CHECKLIST - SISTEMA DE SEGURIDAD | | |
|---|---|---|
| Sistema | OK | Limpieza de Componentes y/o equipos en general del Sistema |

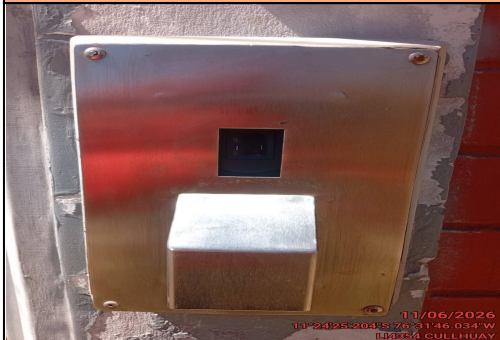
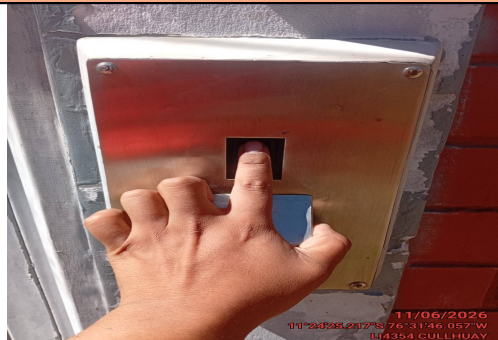
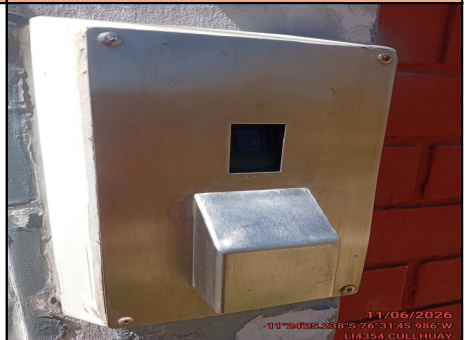
### REVISIÓN DEL BUEN FUNCIONAMIENTO DE LA LECTORA

| CHECKLIST - SISTEMA DE SEGURIDAD | | |
|---|---|---|
| Lector de Huella | OK | Verificar el buen funcionamiento de la lectora |

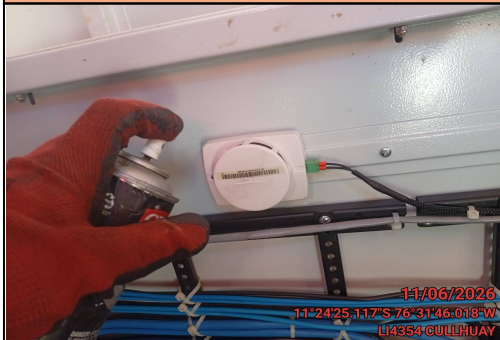
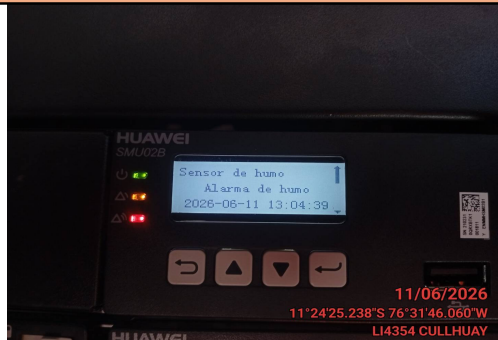
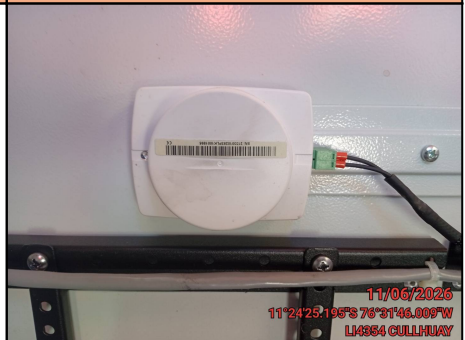
### REVISIÓN DEL FUNCIONAMIENTO DEL SENSOR DE HUMO

| CHECKLIST - SISTEMA DE SEGURIDAD | | |
|---|---|---|
| Sensor de Humo | OK | Revisión estado del sensor de Humo |

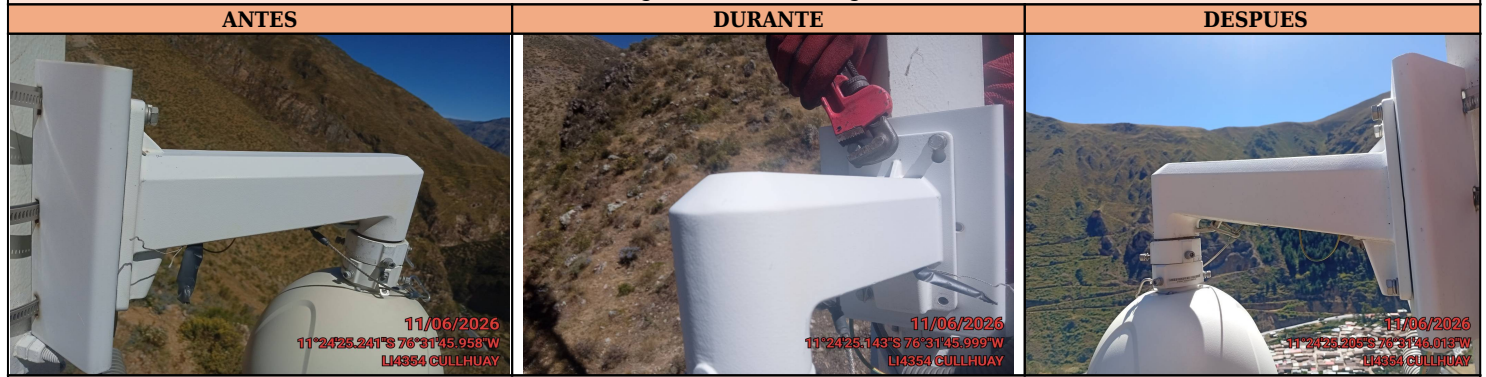
### REVISIÓN DE SUJECCIÓN Y ANCLAJES DE CÁMARA

| CHECKLIST - SISTEMA DE SEGURIDAD | | |
|---|---|---|
| Cámara | OK | Revisión de sujeción y anclajes de la Cámara |

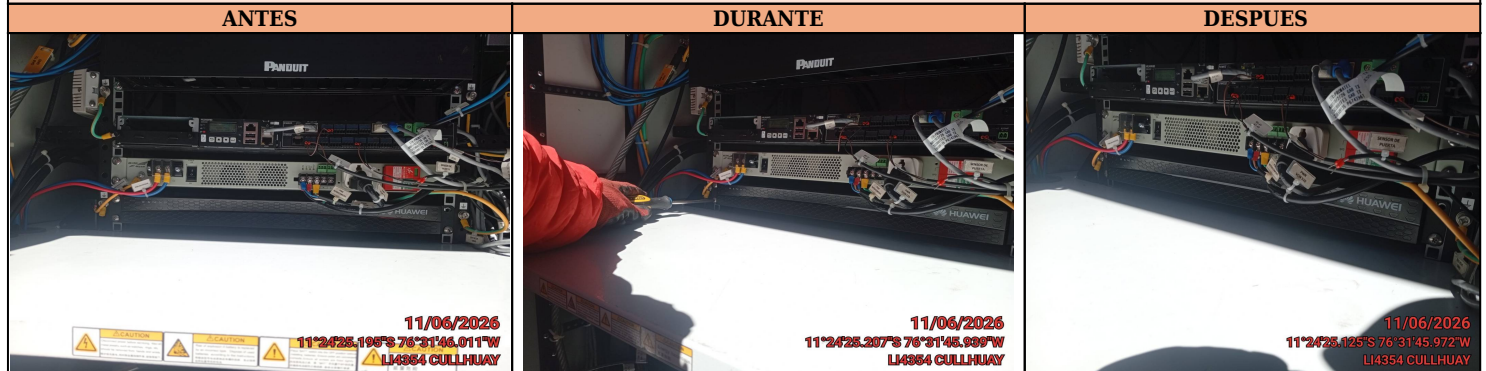
### REVISIÓN DEL EQUIPO DE GRABACIÓN (VCN510 - 8P)

| CHECKLIST - SISTEMA DE SEGURIDAD | | |
|---|---|---|
| Grabador de Video | OK | Verificar grabación local desde el NOC |
