## REPORTE FOTOGRÁFICO - TORRES

Nombre de la Estacion: OTEC  
Nombre de Localidad: IHUARI  
Fecha: 11/06/2026 - 11/06/2026  
Direccion: CENTRO POBLADO OTEC  
ID site: LI5132  
CRQ: CRQ000000081349

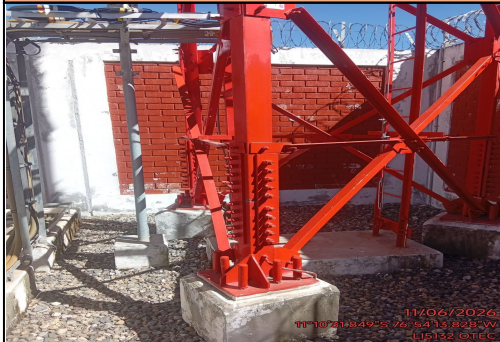
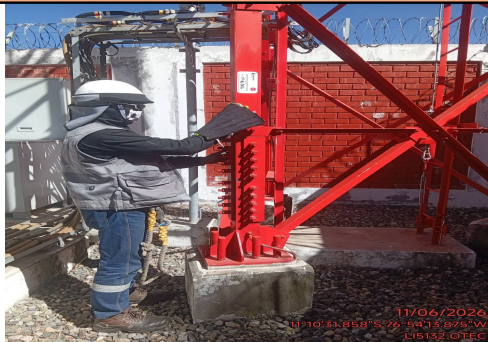
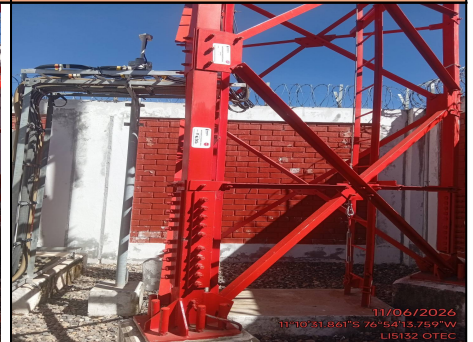
### PINTURA Y GALVANIZADO: VERIFICAR EL ESTADO DE LA PINTURA Y GALVANIZADO

| CHECKLIST - TORRES | | |
|---|---|---|
| Pintura | OK | Verificar visualmente el estado de pintado y realizar el resane de existir puntos con presencia de corrosión |

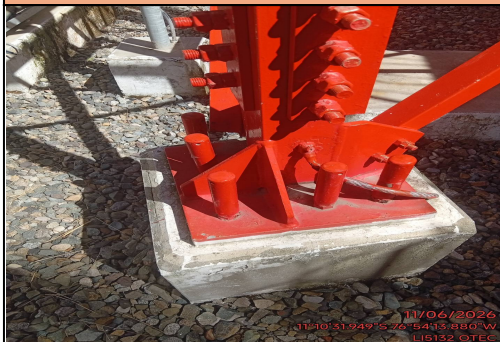
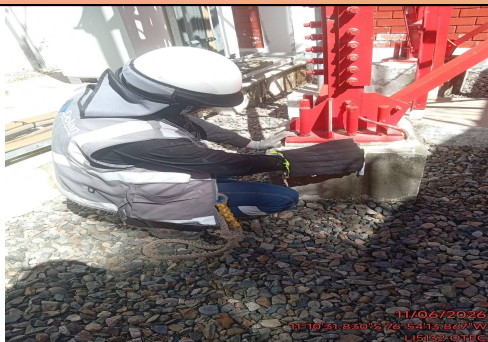
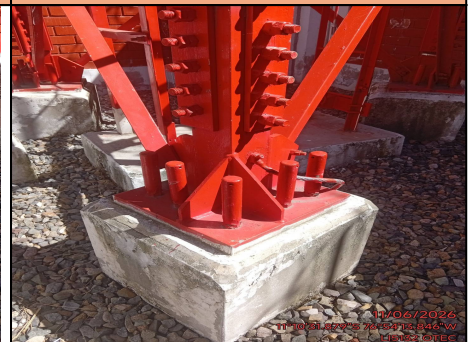
### BASES DEL CONCRETO: REVISION DEL ESTADO DE LAS BASES DEL CONCRETO

| CHECKLIST - TORRES | | |
|---|---|---|
| Bases | OK | Verificar las bases de la torre |

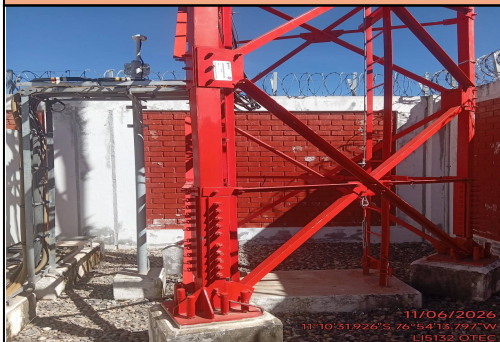
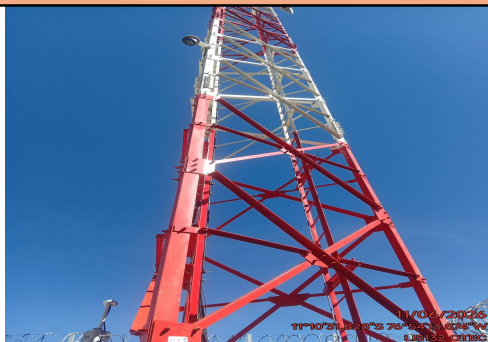
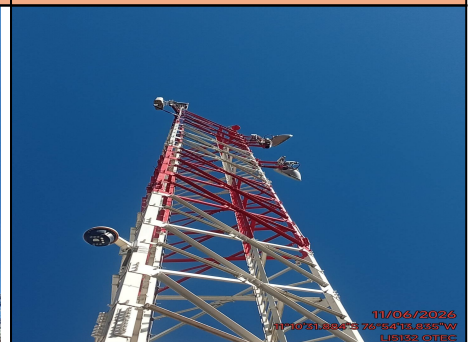
### PERFILES Y CUERPOS: REVISION DE LOS PERFILES, CUERPOS

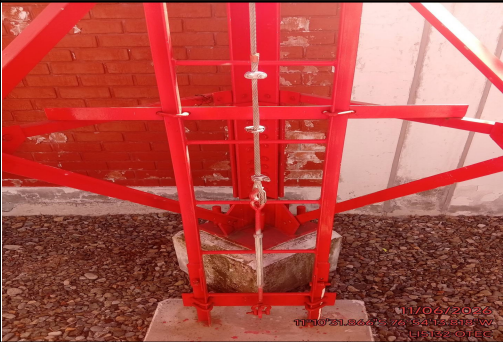
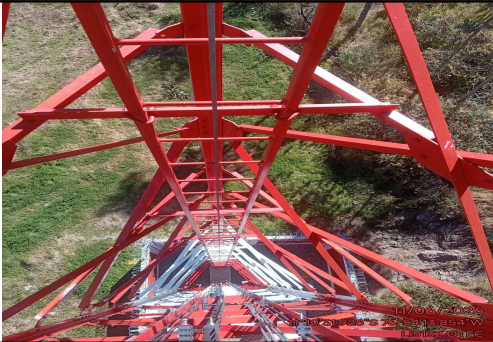
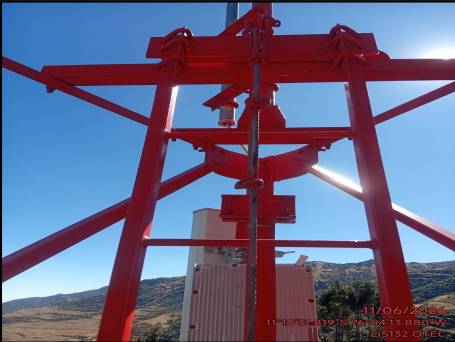
ESCALERILLA: REVISION DEL ESTADO DE LAS ESCALERILLAS

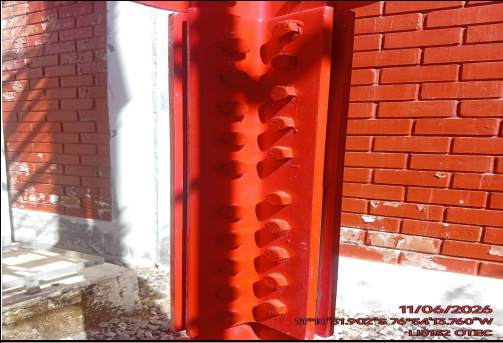
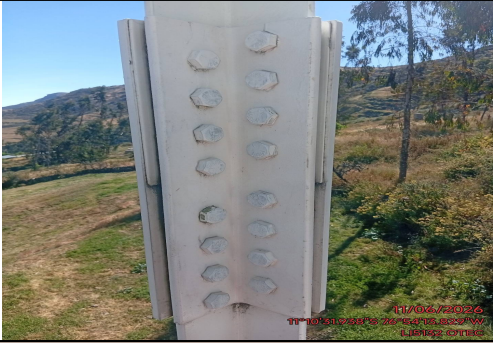
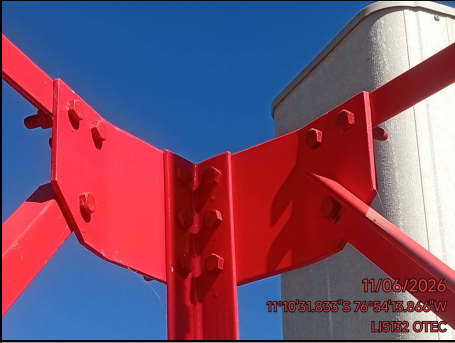
PERNOS Y TUERCAS: REVISION DEL ESTADO DE LOS PERNOS Y LAS TUERCAS

| CHECKLIST - TORRES | | |
|---|---|---|
| Pernos | OK | Realizar inspección visual y ajuste de pernos |

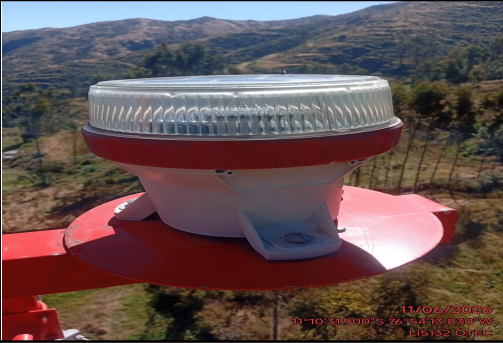
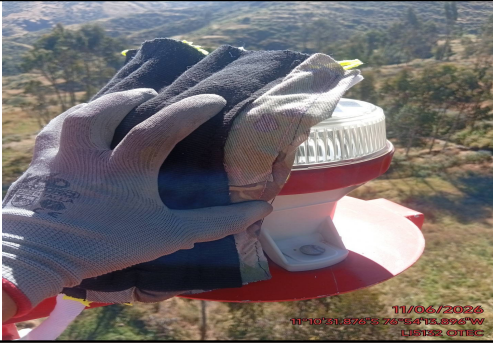
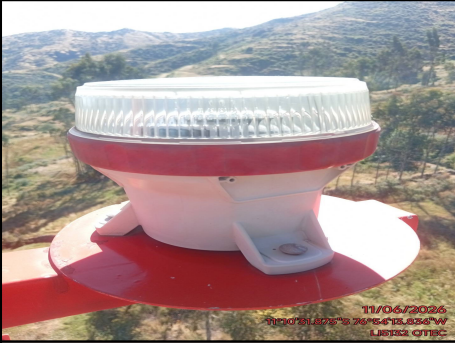
FANALES: REVISION DEL ESTADO DE LOS FANALES

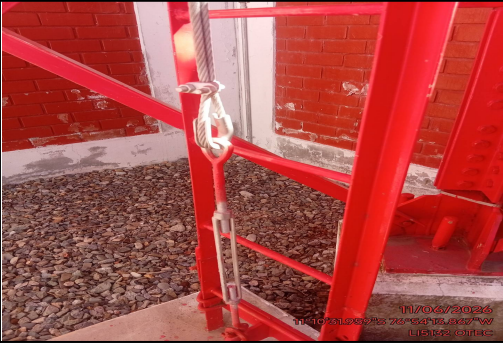
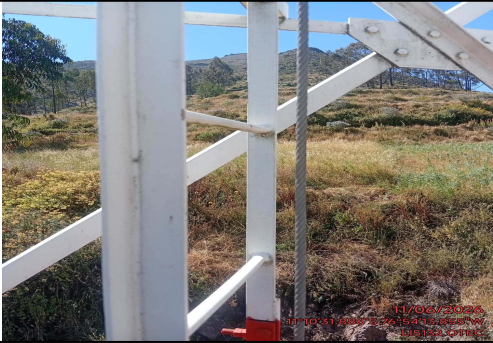
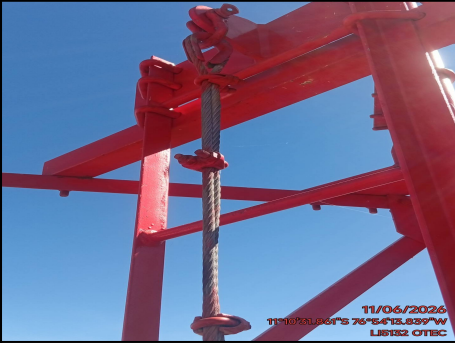
LINEA DE VIDA: REVISION DEL ESTADO DE LA LINEA DE VIDA

| CHECKLIST - TORRES | | |
|---|---|---|
| Línea de vida | OK | Verificar y ajustar la línea de vida |
