## REPORTE FOTOGRÁFICO - Sistema de Climatización A/A

**Nombre de la Estacion:** CANCHAN  
**Nombre de Localidad:** CATAHUASI  
**Fecha:** 12/06/2026 - 12/06/2026  
**Dirección:** CENTRO POBLADO CANCHAN  
**ID site:** LI5619  
**CRQ:** CRQ000000081367

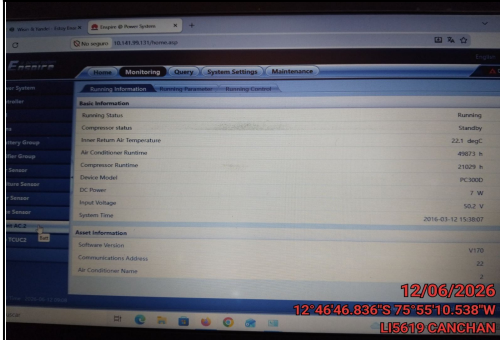
#### ANTES

### VERIFICACION DE PARAMETROS DE OPERACION: TEMPERATURA [°C]
