## REPORTE FOTOGRÁFICO - Radio Frecuencia y Transporte

**Nombre de la Estacion:** CANCHAN  
**Nombre de Localidad:** CATAHUASI  
**Fecha:** 12/06/2026 - 12/06/2026  
**Direccion:** CENTRO POBLADO CANCHAN  
**ID site:** LI5619  
**CRQ:** CRQ000000081367

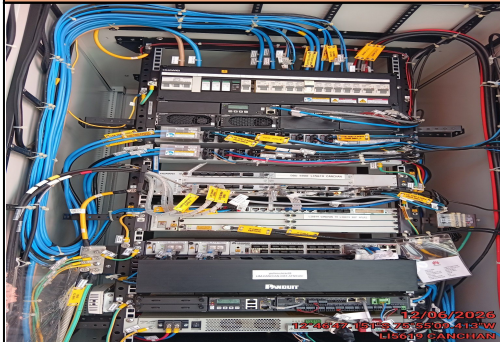
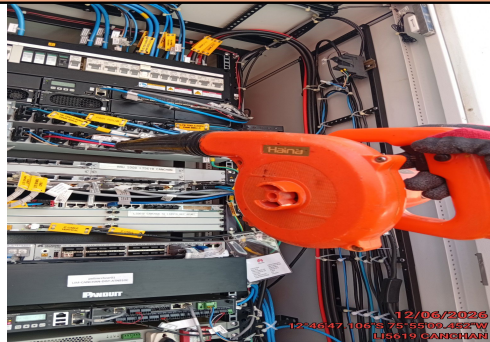
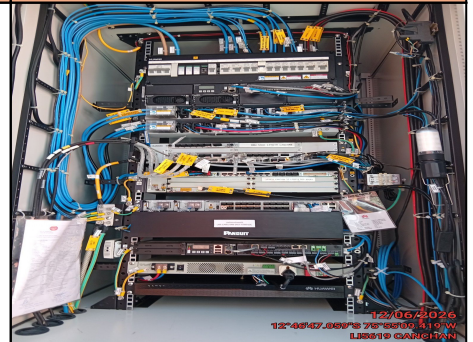
### EQUIPO BBU, ROUTER O MW: VERIFICAR ESTADO DE EQUIPOS, LED DE ALARMAS, LIMPIEZA TECNICA Y SOPLETADO

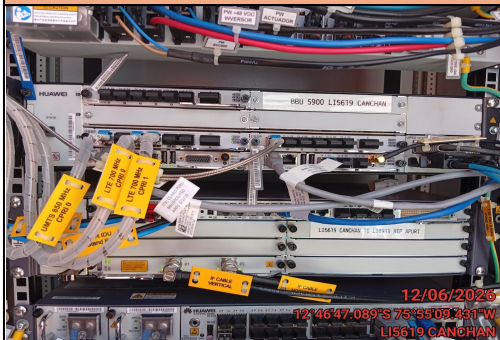
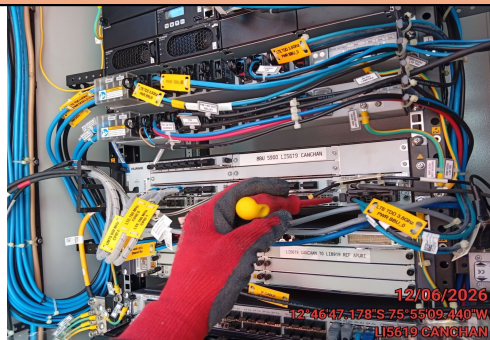
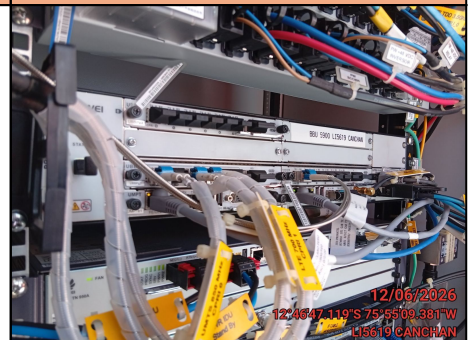
### AJUSTE DE ELEMENTOS Y CONEXIONES

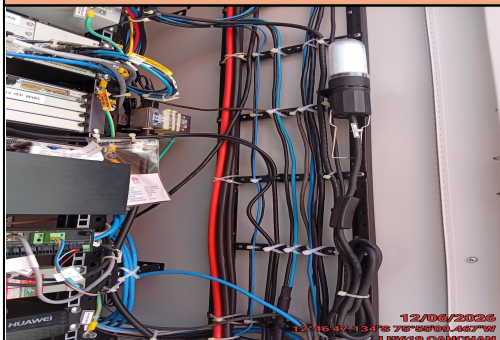
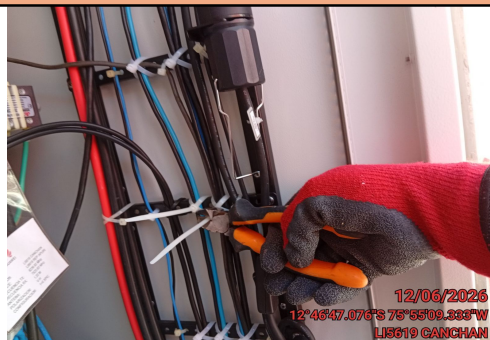
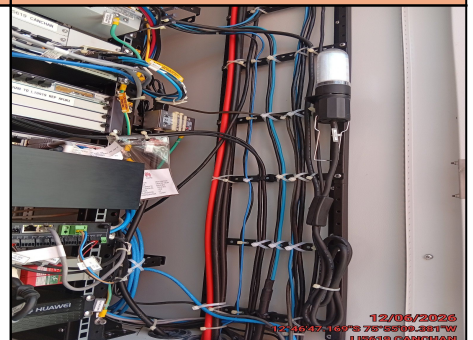
### CABLES: LIMPIEZA TECNICA Y ORDENAMIENTO DE CABLES

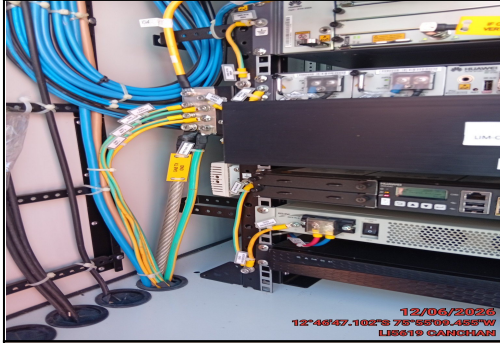
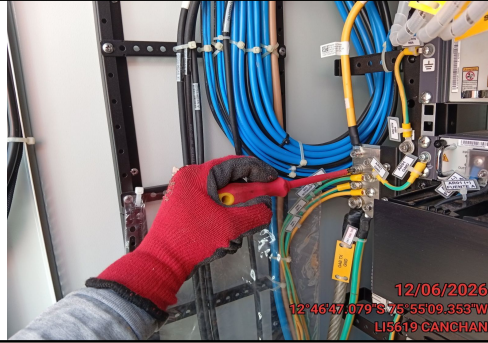
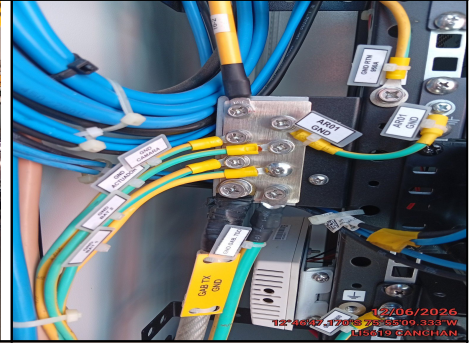
## VERIFICACION Y AJUSTE DE ATERRAMIENTO

| CHECKLIST - SISTEMA DE RADIO FRECUENCIA Y TRANSPORTE | | |
|---|---|---|
| Aterramiento | OK | Verificar Línea a tierra de todos los equipos del Sistema |

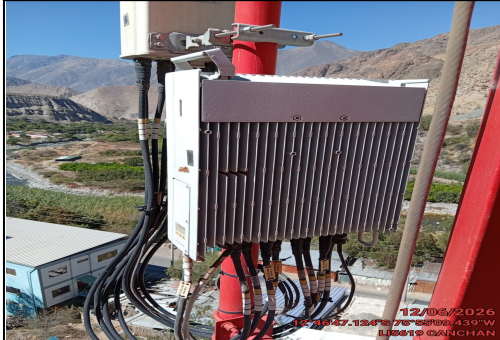
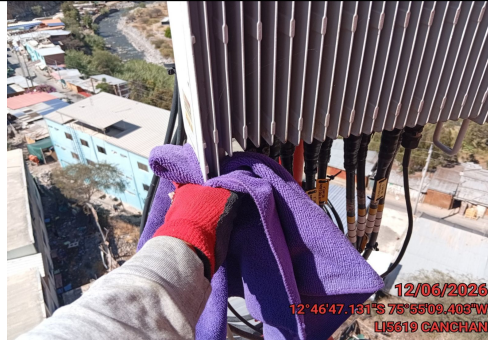
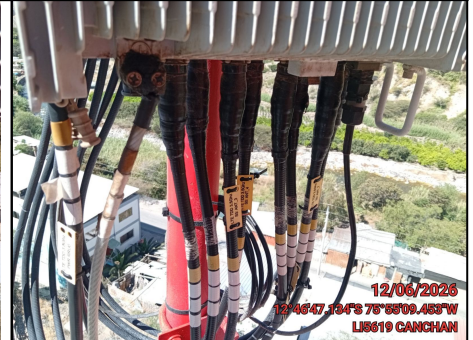
## VERIFICAR ESTADO DE CONECTORES Y CABLES RRU

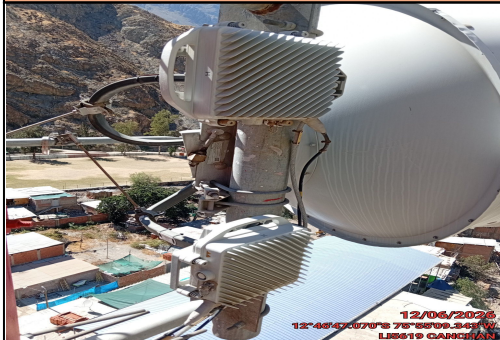
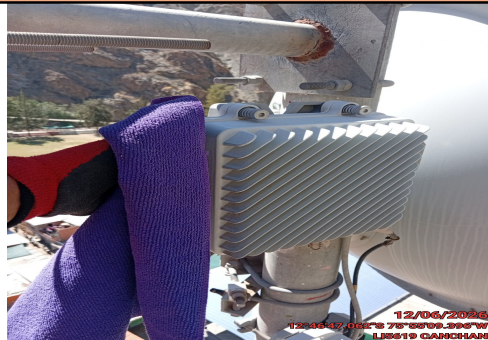
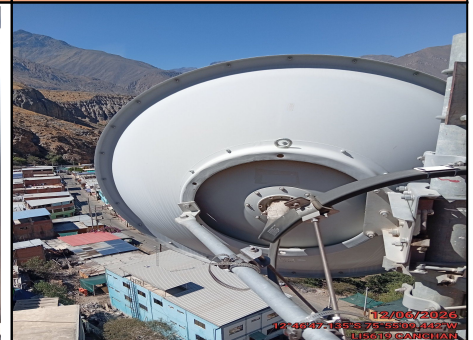
## VERIFICAR ESTADO DE CONECTORES Y CABLES ODU

| CHECKLIST - SISTEMA DE RADIO FRECUENCIA Y TRANSPORTE | | |
|---|---|---|
| | OK | Verificar operatividad de ODU (de aplicar) |

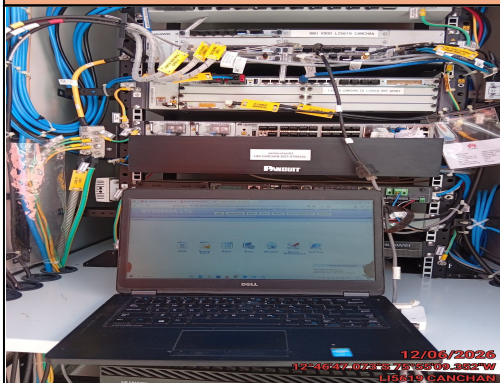
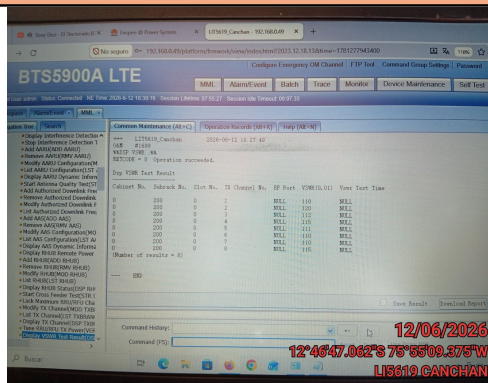
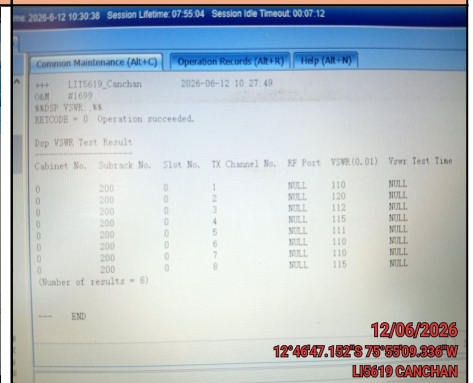
## MEDIR EL VSWR MEDIANTE SOFTWARE

| CHECKLIST - SISTEMA DE RADIO FRECUENCIA Y TRANSPORTE | | |
|---|---|---|
| ENodeB | OK | Verificar VSWR mediante software |
